# 岡崎城跡菅生川端石垣発掘調査 現地説明会 (H29.1.29)

岡崎市教育委員会

[発掘調査]: 平成 28 年 12 月 7 日～平成 29 年 2 月 28 日 (予定)

[調査経緯]: 平成 27 年 12 月に乙川リバーフロント地区整備事業に伴い、岡崎城跡菅生川端石垣の試掘調査を実施し、菅生川端石垣が現在も良好に残存することを初めて確認した。より詳細な石垣データを収集するために平成 28 年 12 月から発掘調査を実施している。

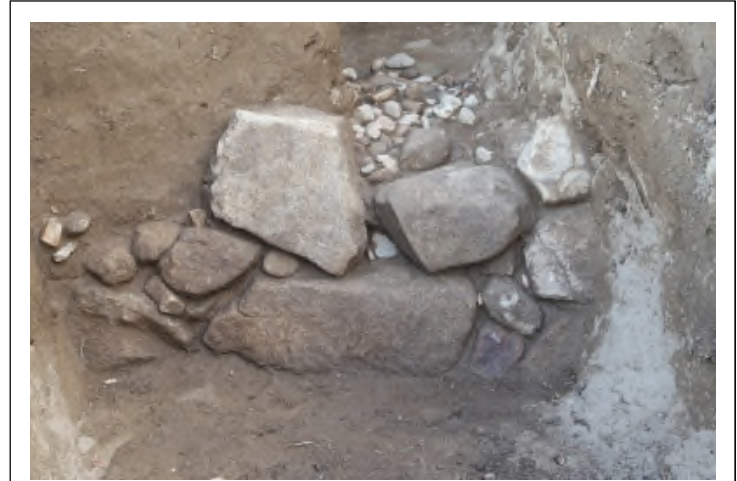
写真 1 No. 石垣 (西端付近)

石垣の「折れ」ないし土塁との境目を検出する目的で調査区を設定した。調査では石垣を検出したが、石垣天端石はなく上部は削平ないし崩落したものとされる。調査区内で石垣の「折れ」や土塁の境目は確認できず、この地点よりさらに西側にあるものと考えられる。

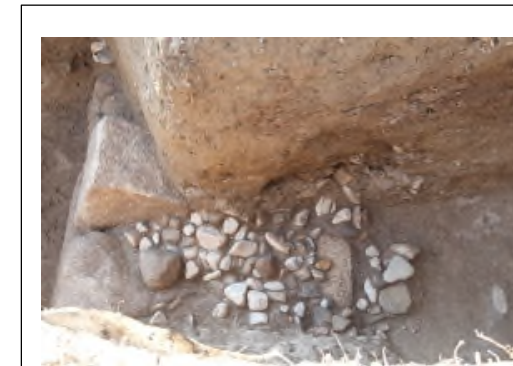
写真 2 石垣背後裏込め石

裏込め石は近辺で取れる川原石の円礫 (直径 10～20 cm) が主体であるが、川原石よりも大きい花崗岩も若干含む。裏込め石は石垣背後に約 1.5m の範囲で充填されている。

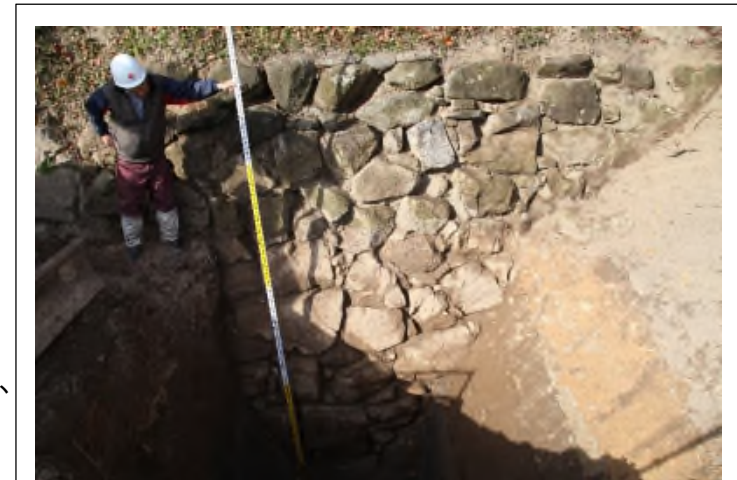
写真 3 No. 石垣

調査地点は樹木 (桜) が近接しており、樹木の根が石垣に影響を与えていないか確認するために調査区を設定した。調査では石垣を 2.5m まで確認した (地上部と合わせて高さ 3.8m) が、石垣の最下端には至らなかった。掘削した最深处で立沢瀧文軒丸瓦が出土した。石垣は孕みは少ないものの、石垣上部法面にある樹木の根が石垣背後から生えてきており、石垣の石材間を埋める「間詰め石」を崩す要因の一つになっているものと考えられる。

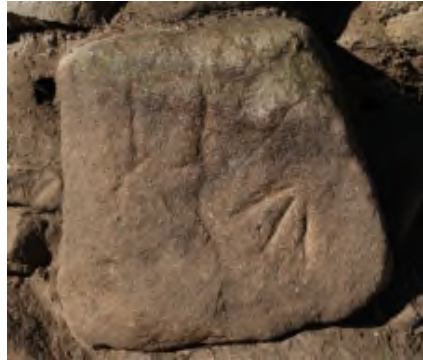
菅生川端石垣の中間地点での石垣下層部の確認のために調査区を設定した。調査では石垣を 2.5m まで確認した(地上部と合わせて高さ 4.5m)が、石垣の最下端には至らなかった。検出した石垣には刻印が見られる。刻印は「□」「↑」「⊙」の3種類で、と は1つの石に刻まれている。

写真4 刻印「□」「↑」

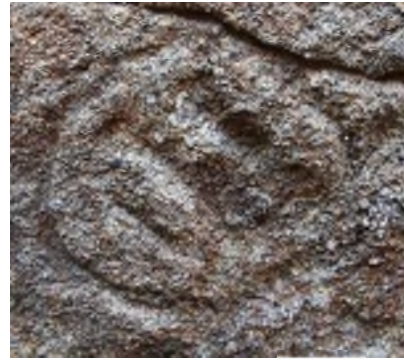
写真5 刻印「⊙」

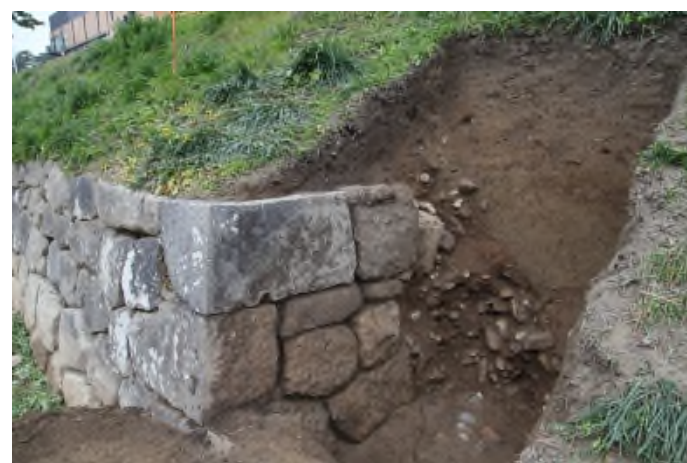
石垣の東端付近に位置する。絵図では菅生門南の石垣にあたる(図4)。調査地点は菅生川端石垣が北に折れ、再び東へ折れて菅生門南の石垣となる隅部にあたる。すでに露出している石垣隅部を起点に北側への折れの程度を確認するため調査区を設定した。調査では北へ折れた石垣が約 1.7m 残存していたが、それ以降は石垣が続かず、裏込め石が崩れている状況を確認した。慶応2年(1866)12月の城郭修復伺絵図『参河國岡崎城破損所覚』に「菅生門塀下石垣崩」とあり「此所石垣 高一間二尺(2.42m) 幅二間半(4.54m)崩」の記述と一致する。この修理伺いに対する老中奉書は確認されておらず、修復されたかは不明。

写真7 No. 石垣(隅部の折れ) 一部崩落により裏込め石が流出

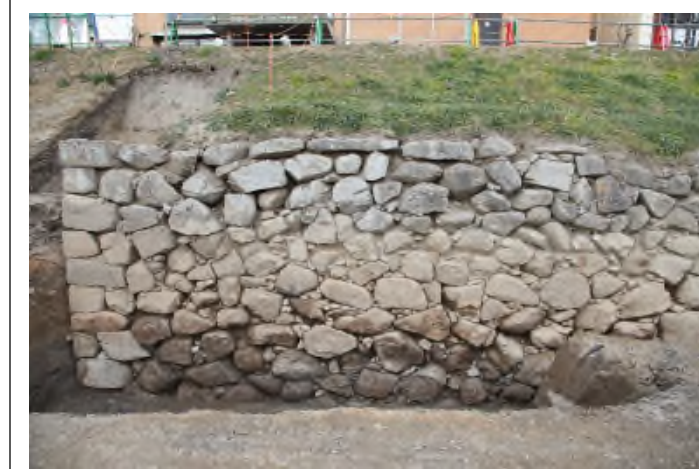
写真11 No. 西側石垣

石垣隅部は「算木積み」で積まれている。また石垣は「打込み接ぎ」で積まれるが、東側は矩形の石材を横目地を通して積むのに対し、西側では角が取れた石材で目地が不明瞭である。石垣を積む工人の違いや補修等による積み方の違いが想定されるが詳細は今後の検討課題。

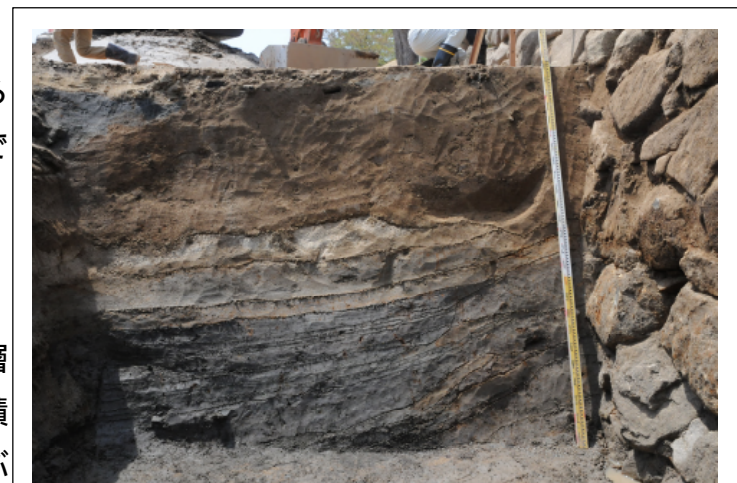
石垣が埋没している土層堆積は、上部 1.0m は近代の河川敷造成のための盛土で、それより下層は河川による堆積土であることが分かった。堆積は砂とシルトが互層になっており、菅生川が運ぶ土砂が徐々に堆積していった状況がみられる。

写真13 石垣埋没部の土層堆積状況
