平成 30 年度実施事業の成果

I. はじめに

岡崎城だより No. 2

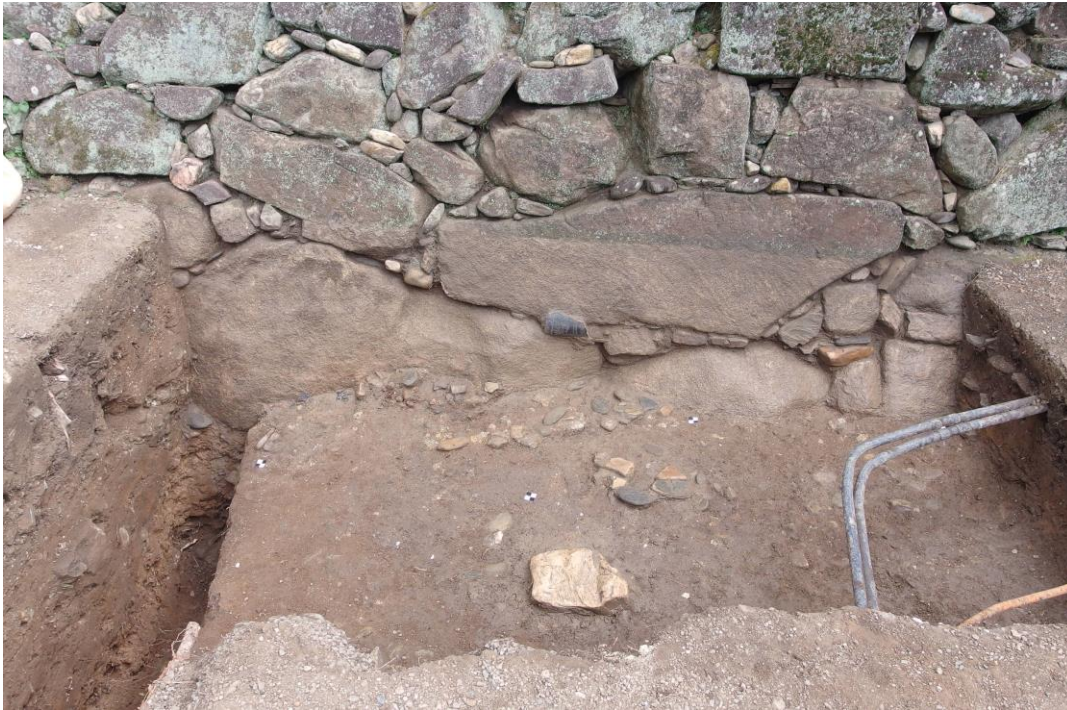
写真1 天守台石垣の根石と礎石の状況 (H30.8実施、南から)

天守台石垣南面では地表面から約 1.0m下層で石垣の根石が確認されました。根石の最も大きなものは横 2.0m、高さ 0.9mの巨石が使用されていました(写真1)。またこの根石の手前(本丸面)では礎石が 2 基確認されました。石垣の根石や礎石は中世の遺物を多く含む整地層を掘り込んで構築されていることがわかりました。

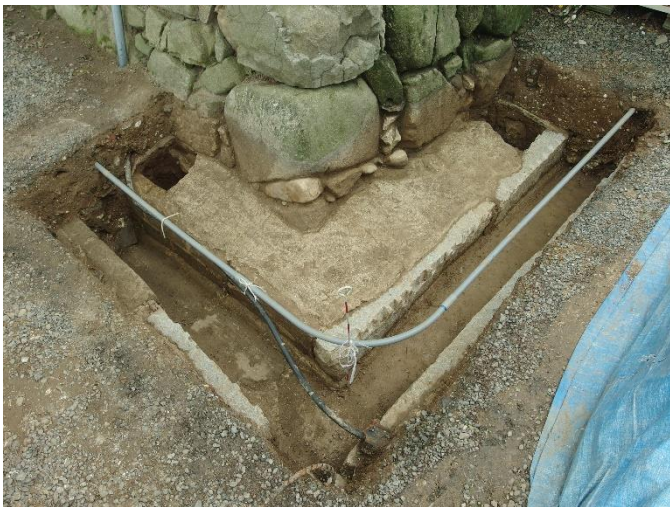
写真4 天守台石垣北西隅角部

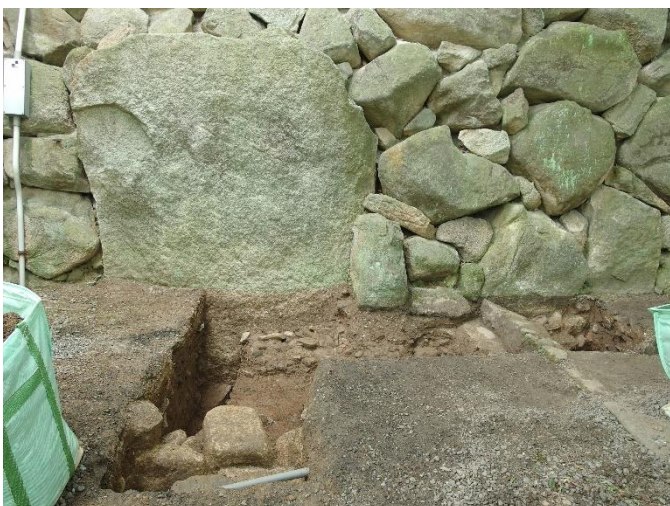
天守台石垣北面では石垣の外周に石組溝が確認されました。天守台北・西面の犬走りに溜まる水を排水する目的が想定されます。石組溝の排水先は現在も犬走り下の石垣に開口しています。石組溝の石材からは近世の設置と考えられ、天守台構築以後の天守台周辺の排水対策の一端をうかがい知ることができます。

写真5 天守台石垣北面

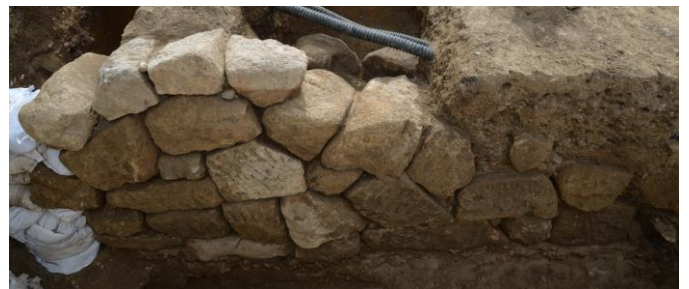
総堀跡の東辺にあたります。調査により総堀の堀肩と思われる傾斜を確認しました。上部は近代に積まれたと考えられる石垣が築かれていますが、その背後には総堀の法面と思われる傾斜が残っています。堀の深さは 2.2mまで確認しましたが、堀の最深部は調査区のさらに東側にあるものと思われます。堀肩の上部は絵図によれば土塁があったと考えられますが、すでに削平されており痕跡は確認されませんでした。総堀が地山を掘り込んで構築されていることや、総堀の法面形状に関する情報を得ることができました。

写真7 近代の石垣

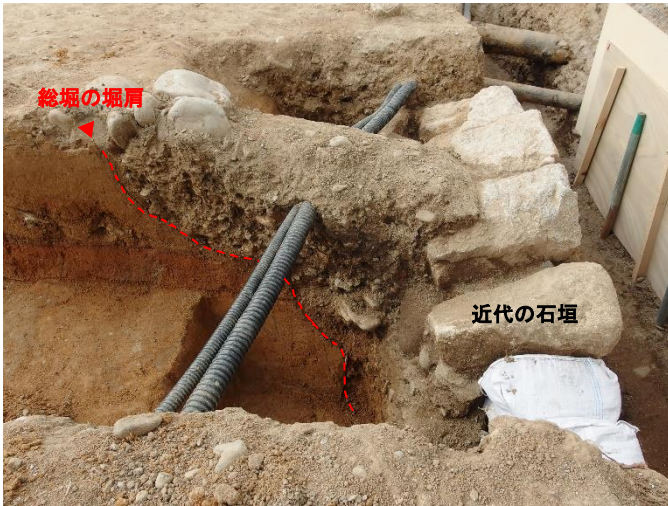
写真 8 近代の石垣背後の状況

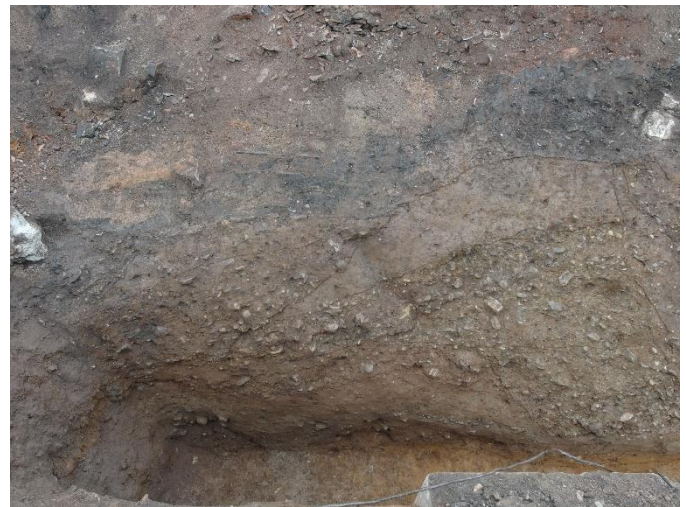
総堀跡の北辺にあたります。絵図では城内側に土塁が描かれています。調査により城内側の土塁及び堀底へと向かう総堀の法面が確認されました。また、総堀が構築される以前の中世の遺物包含層及び遺構面が確認されました。近代の地形図では調査地北東の甲山から派生する谷が総堀北辺部分に沿って延びることが確認できることから、旧地形を利用して総堀が開削された可能性が高いことがわかりました。これを裏付けるように、地山面も南から北に傾斜して落ち込むことが調査でも明らかとなりました。

写真 10 土塁断面状況

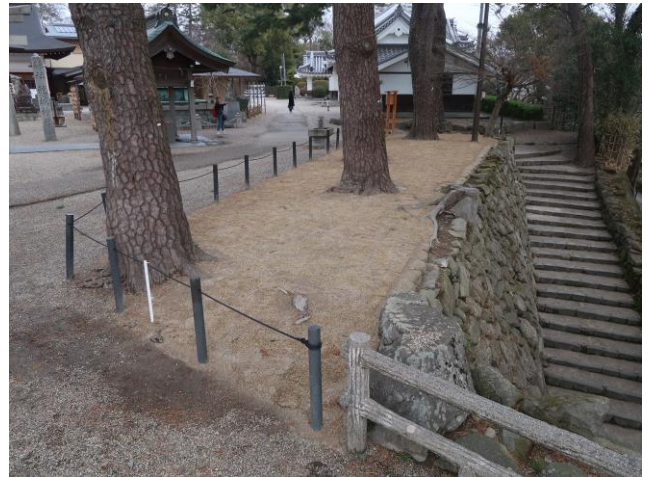
風呂谷門西袖石垣について保存修理工事を行いました。この石垣は孕み出しが大きく、来場者の主要な導線上に位置することから、危険度 A 判定の石垣です。また、石垣の石材が抜けている部分があり、また石垣背後の平坦部に水が溜まるなど、保存上の対策が必要な石垣です。

写真 11 石垣保存修理工事(完成後)

工事により石材の抜けを補い、天端石付近は土嚢で養生し、背後の平坦部も整形しました。今後も定期的な変位計測を継続しながら石垣の状態を注視していきます。

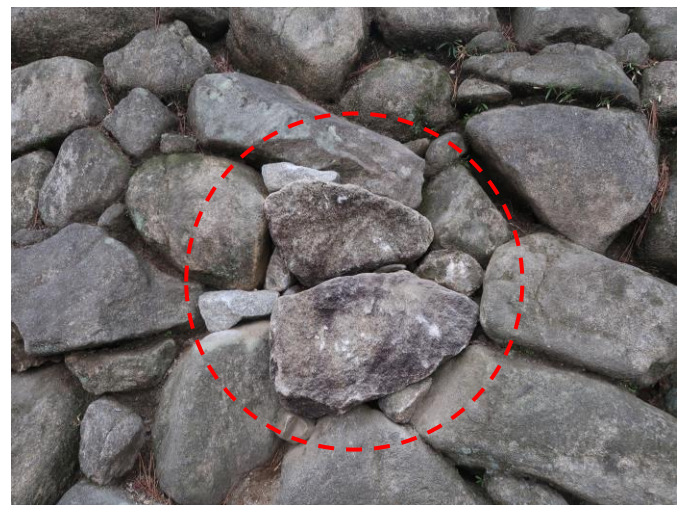
写真 12 石材の充填

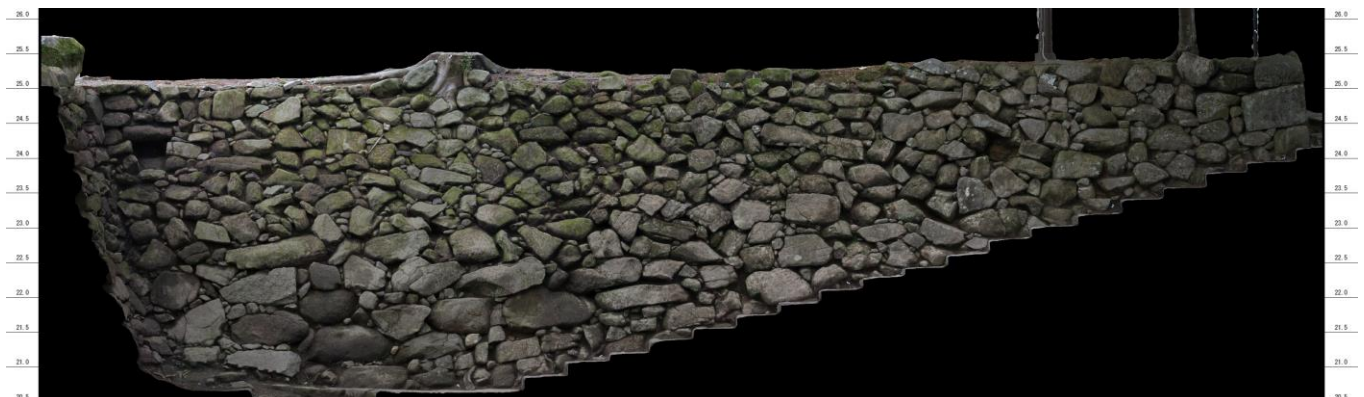
図 4 石垣測量図(風呂谷門西袖石垣)

により石垣立面図の作成を行いました。測量図はオルソ画像と呼ばれる、写真の歪みやズレに対して正しい大きさと位置に表示されるように補正した画像です。オルソ画像は、写された像の形状が正しく、位置も正しく配置されているため、画像上で位置や大きさ、距離などを正確に計測することが可能です(図 4)。また、3次元データとしても利用でき、活用の幅が広がります。
