## 2-5 岡崎城跡の現状

## （２）石垣調査

### ①石垣基礎調査の概要

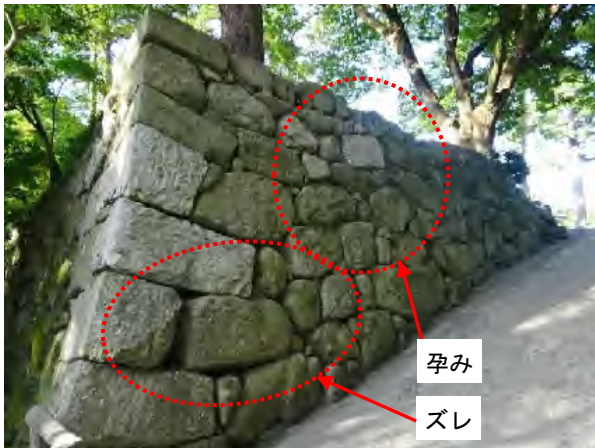
写真 2-13 No.40 石垣

- ・ 孕み出しや隅石のズレによる築石の間詰石の欠落が見られ危険度A判定である。現状では顕著な変状は見られない。
- ・ 石垣前面はコンクリート舗装の園路で、幅員が約3mと狭くスロープ状であり、歩行者等の通行が多く、本丸の主要動線となっている。

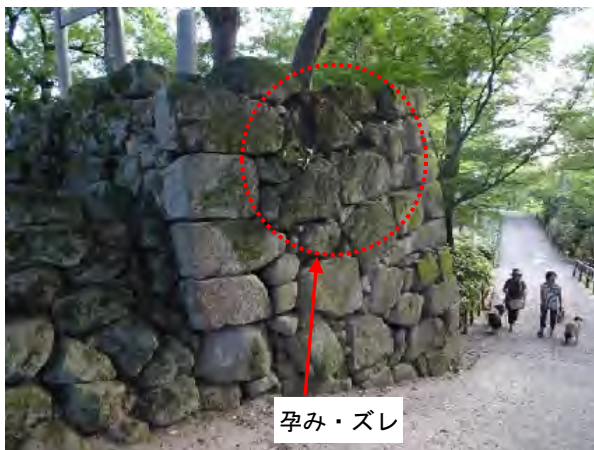
写真 2-14 No.44 石垣

- ・ 石垣調査票では危険度B判定だが、石垣上部に孕み、ズレが見られる。
- ・ 石垣No.40 と対になる石垣で、前面の園路は散策者も多く本丸の主要動線であり、幅員3mと狭い。

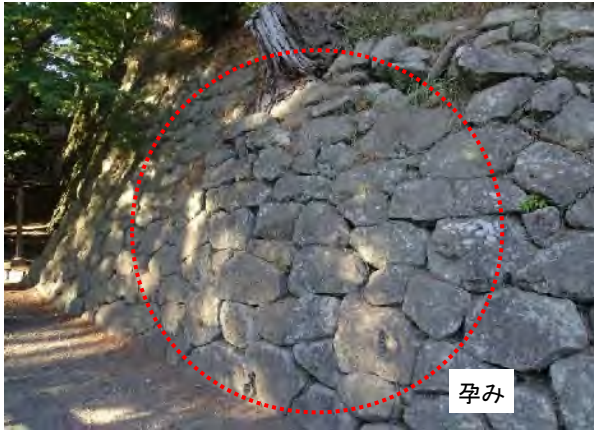
写真 2-16 No.55 石垣

- ・ 伐採木付近がやや孕んでおり危険度A判定である。現状では石垣上部の法面も含め比較的安定した状態と考えられるが、伐採木の根腐れの進行状況の確認が必要である。
- ・ 南側シノギ角付近の石垣天端に伐採木があり、周囲が空洞になっている。この下部の目地にモルタルが充填されているが、排水機能が低下するため、根の除去時に除去する必要がある。石垣上部の法面に、石垣の保存に影響を与えるマツが生育している。

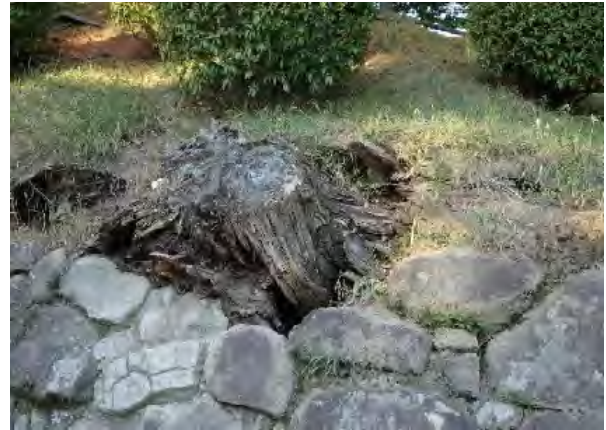
写真 2-17 伐採木根付近の空部とモルタル充填

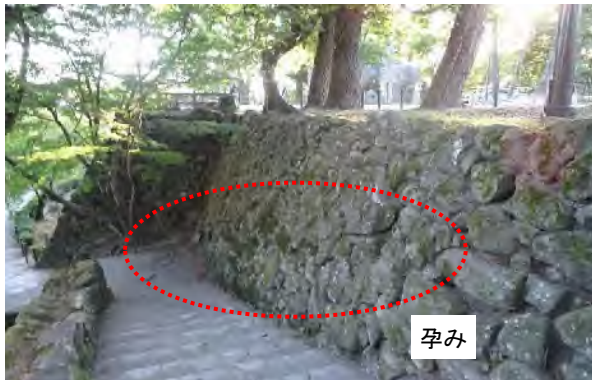
写真 2-18 No.60 石垣

- ・石垣下半分に孕み出しや石材の一部欠落、間詰石の欠落もあり、危険度A判定である。
- ・下半分は大きめの野面石が用いられる。近世岡崎城の整備時と考えられる貴重な石垣であり、散策者が多く本丸の主要動線の一つである。
- ・石垣天端付近や天端面上に樹木がある。石垣の保存に影響を与える位置にあるので伐採について検討する必要がある。

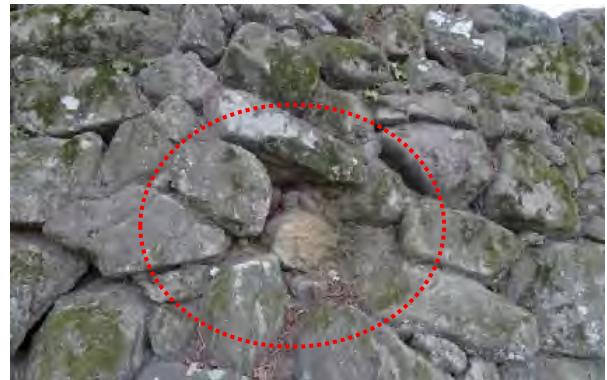
写真 2-19 築石の欠落箇所

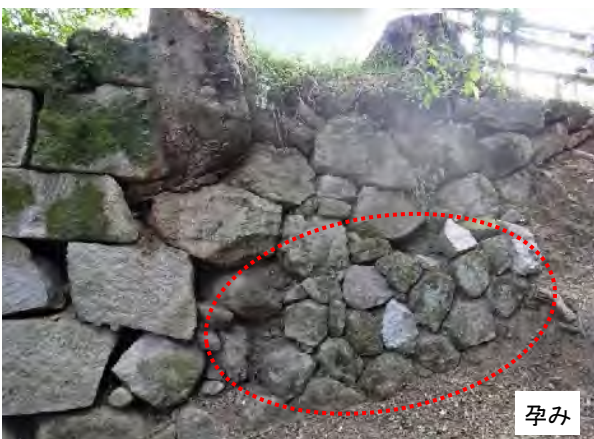
写真 2-20 No.96 石垣

- ・孕み出しや石材の欠落などから危険度A判定である。石垣下部は欠落部を近代以降に詰めたと推定され、その箇所が孕んでいる。動線から隔離されているため修復の緊急性は低い。
- ・石垣面及び天端面に伐採木が残り、根腐れの進行状況等の経過観察が必要と考えられる。

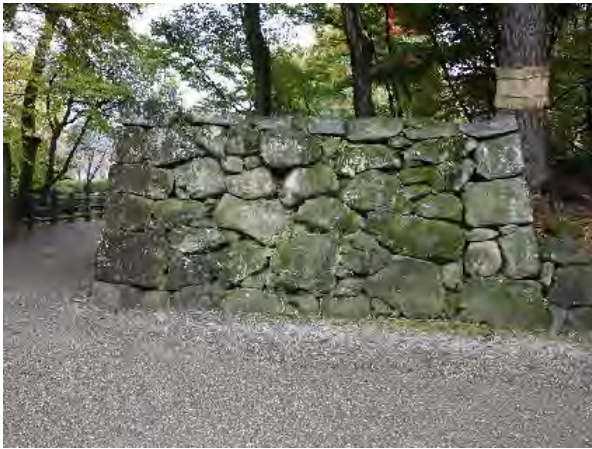
写真 2-21 No.142 石垣

- ・危険度B判定であるが、石垣上部に局所的な孕み出しがあり、持仏堂曲輪の主要動線に面することから、危険度は高い。

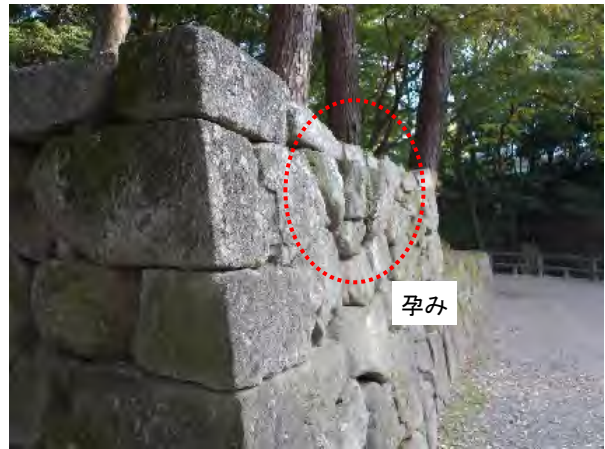
写真 2-22 孕み出し箇所

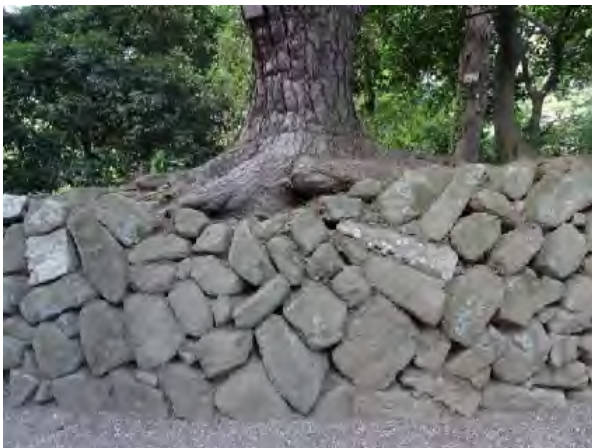
写真 2-23 No.150 石垣

- ・石垣上部のマツ大木の影響と考えられる孕み出し等から、危険度A判定である。現状では比較的安定している状態であること、孕み出し箇所の石垣の高さが約 1.5mと低いことから、動線沿いではあるが修復に向けての緊急度は高くないと考えられる。
- ・孕み出し箇所は後世の積み直しと考えられる。孕み出しの原因となっている特徴的なマツの取り扱いの検討が必要である。

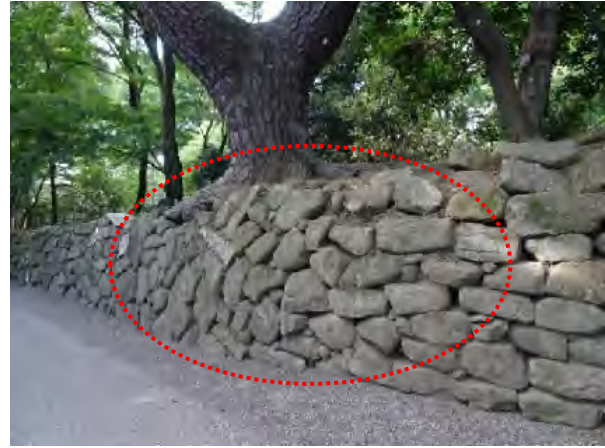
写真 2-24 孕み出し箇所

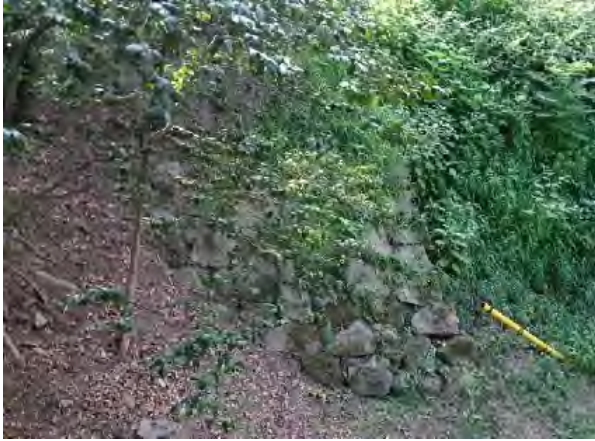
写真 2-25 NO.156 石垣

- ・全体的に間詰石の欠落等があることから危険度A判定である。現状は比較的安定しており、動線からは距離があり、上部に建物等はないため緊急度は低い。
- ・石垣天端面は背面石垣と間に小段があり、その小段に土砂が堆積し樹木がある。樹木の伐採の検討が必要と考えられる。

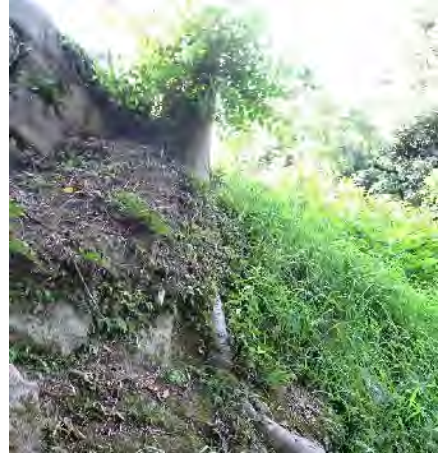
写真 2-26 石垣天端の樹木

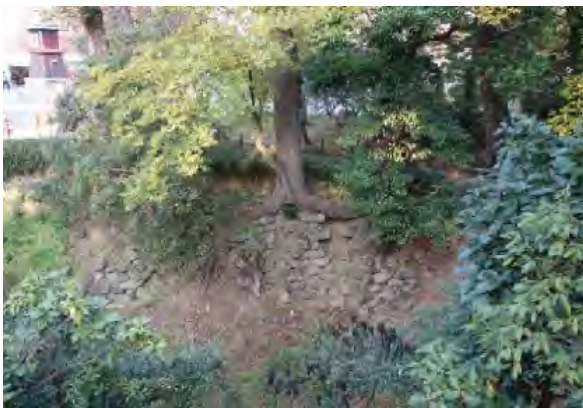
写真 2-27 No.167 石垣

- ・危険箇所が認識しづらい箇所ではあるが、危険度B判定である。石垣天端面は散策路であり散策者が多いこと、石材の欠落がまとまっていること、またその上部に樹木（エノキ大木）があること等から危険度は高い。

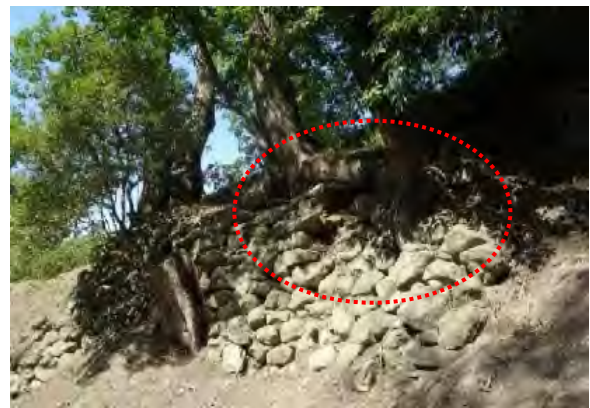
写真 2-28 築石の欠落箇所

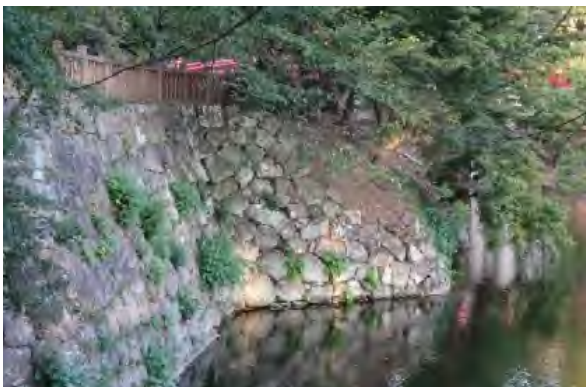
写真 2-29 No.176 石垣

- ・近代以前に出隅部分が崩壊し法面となっており危険度A判定である。現状は石垣及び法面とも比較的安定し、堀に面していることから人的被害の影響は高くないと考えられる。
- ・堀側に大きく傾いている石垣天端の樹木（サクラ）の伐採が必要と考えられる。

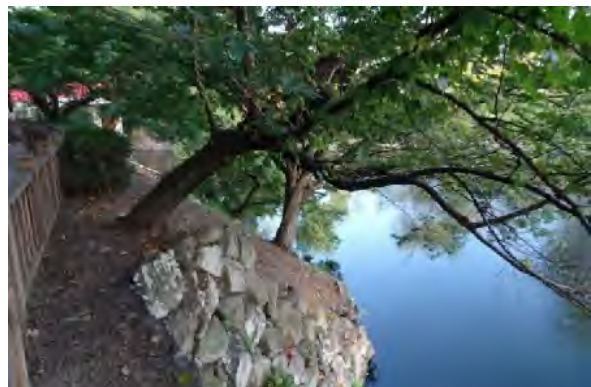
写真 2-30 石垣天端の樹木

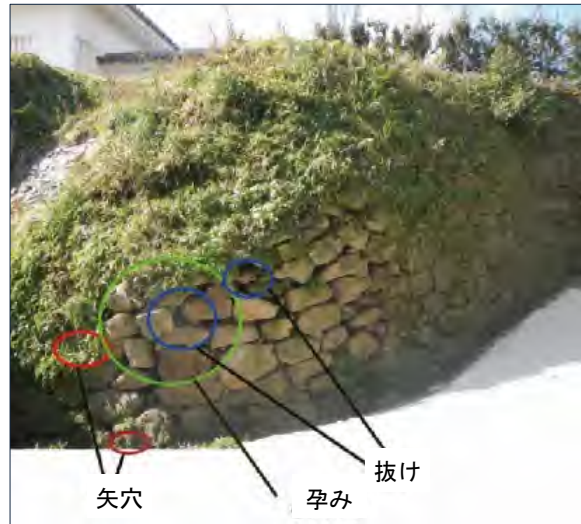
- ・石垣調査票では危険度B判定だが、菅生曲輪から東曲輪への主要動線として人々の往来も多く、石垣の浮石、間詰石の抜け、孕みがあり危険度は高い。
- ・切通し通路の付け替え等で、幾度も積み替えが行われてきたと考えられる。しかし、根石部分は当初と思われる石垣が残存している。

写真 2-32 No.251 石垣の抜けと孕み出し

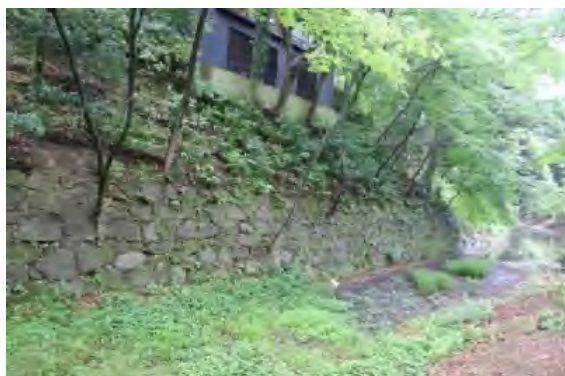
| 曲輪名 | 樹木の特徴 |
|---|---|
| 持仏堂曲輪 | <p>曲輪内は石垣上面を中心にクロマツ、タブノキがある。(写真 2-44) 清海堀の土塁や石垣表面及び天端にはイロハモミジ、ムクノキ、ヤブツバキが多くあるが、そのほとんどは実生木と思われる。</p> <p>また本丸同様に、その根が石垣や土塁に影響を及ぼすと共に、石垣や土塁への通景を阻害している要因となっている。(写真 2-56)</p> <p>帯曲輪沿いの石垣天端ではクロマツ、クスノキが大木化し、その根が石垣へ影響を及ぼしている。</p> |

写真 2 -56 石垣に生育するカエデ  
(持仏堂曲輪石垣・清海堀)

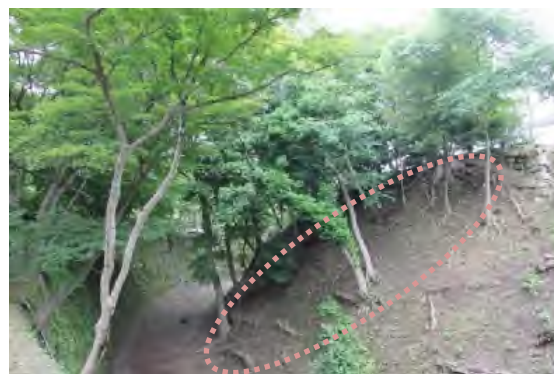
| 曲輪名 | 樹木の特徴 |
|---|---|
| 本丸 | <p>曲輪内はクロマツの大木が残っている。(写真 2-42) 清海堀の土塁や石垣の表面及び天端等にはイロハモミジ、ムクノキ、ヤブツバキが多くあるが、そのほとんどは実生木と推定される。(写真 2-43)</p> <p>一方、その根が石垣や土塁に影響を及ぼすと共に、石垣や土塁への通景（見通し）を阻害している要因となっている。(写真 2-57)</p> |

写真 2 -57 堀底から続く土塁の樹木  
(本丸土塁・清海堀)
