## 令和3年度実施事業の成果

『岡崎城跡整備基本計画-平成28年度改訂版-』（H29.3）の策定から5年目の令和3年度は、岡崎城跡内で石垣保存修理事業（樹木伐採、石垣測量、石垣変位計測）、整備・活用事業（菅生川端石垣発掘調査・整備工事）等を行いました。また、計画策定後、初めてとなる自然災害による石垣崩落被害が発生しました。今回は令和3年度に実施した事業について紹介します。

## 岡崎城だより No.5

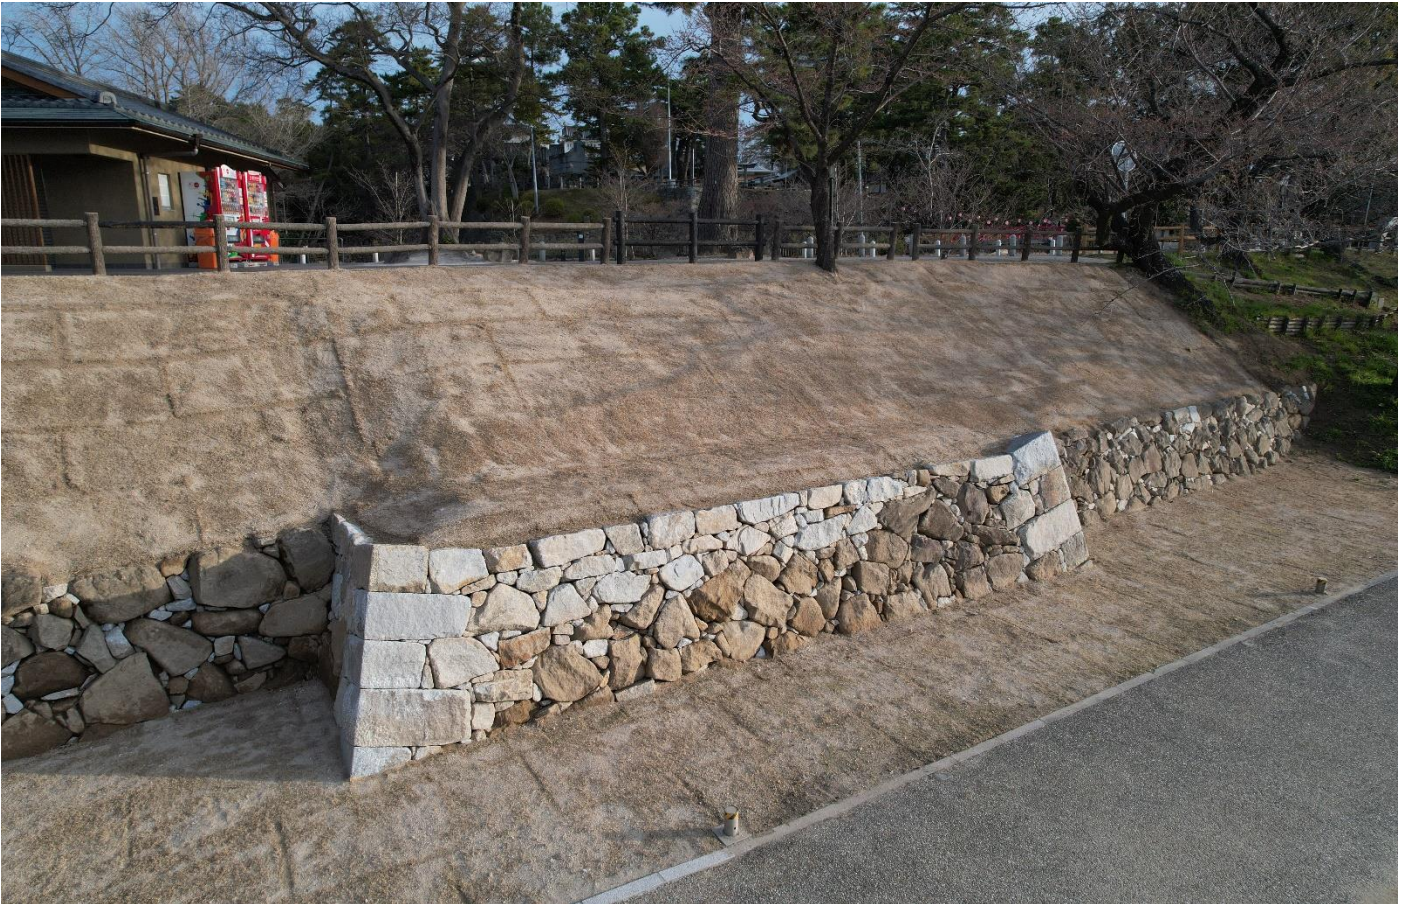
写真1 石垣整備工事が完了した菅生川端石垣西枡形（南西から）

**整備の経過** 西柵形では発掘調査終了後、石垣整備工事を行いました。石材が失われていた部分には新たな石材（新石）で積み直しをしました。新石は市内で産出した花崗岩を使用しました。石材は残るものの、原位置を保たない箇所では最小限の石垣解体と積み直しを行いました。積み直した面積は約15㎡です。また、積み直し後には間詰石の補充を行いました。

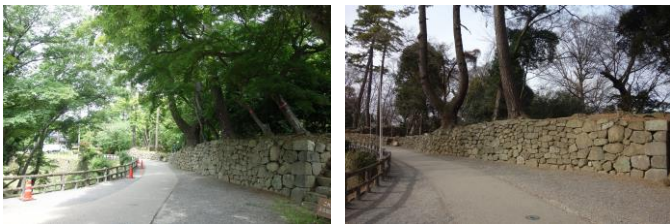
令和3年度は持仏堂曲輪から本丸へ通じる細長い通路部(帯曲輪)の石垣をき損する樹木15本を伐採しました。石垣き損樹木伐採は平成30年度から開始し、今年で4年が経過し、これまでに合計52本を伐採しました。

写真2 樹木伐採前後の状況(帯曲輪)

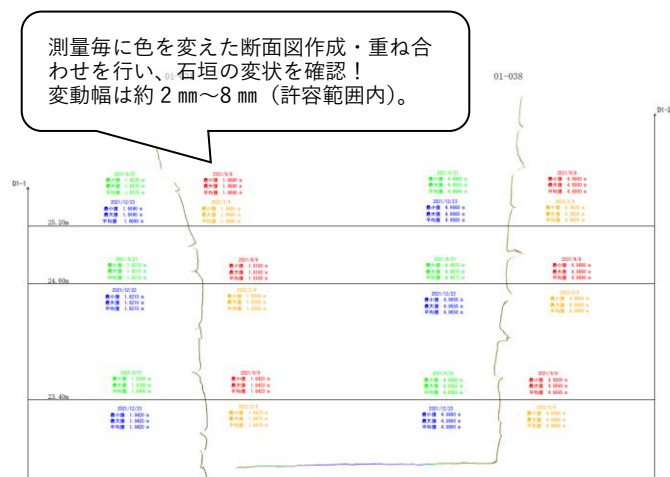
平成29年度から開始した変位計測の回数は、これまでの5年間で合計18回を数えます。A判定の石垣8箇所全てにおいて大きな変状は認められませんでした。

図4 R3変位計測結果（本丸埋門両側の石垣）

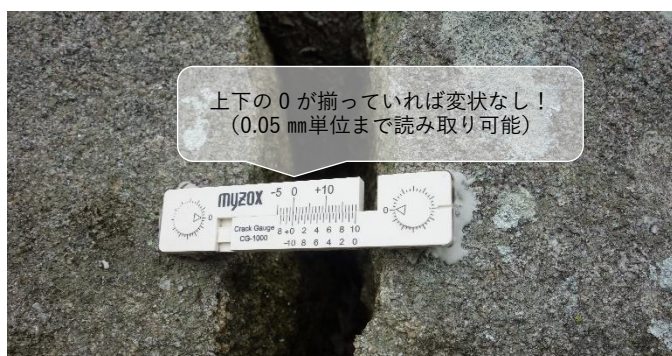
令和3年度はクラックゲージを15→17箇所を増設し、ガラス棒を22→27箇所を増設しました。点検結果により石垣の変状は認められませんでした。

写真3 本丸腰巻石垣（01042石垣）のクラックゲージ

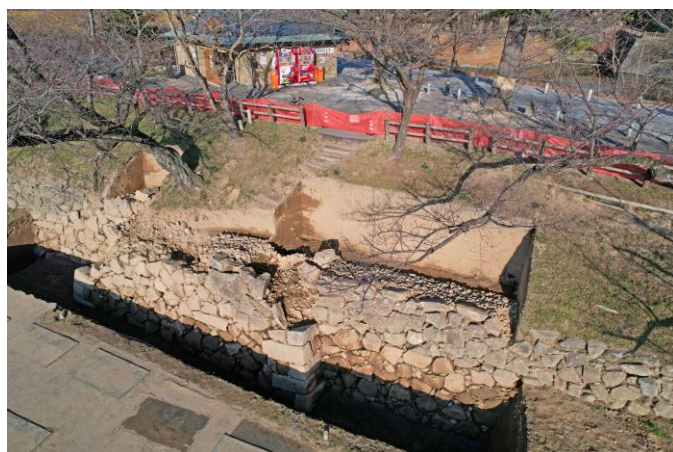
整備着手前の西柵形の石垣は近代の擬木階段設置などにより両方の出隅部分が崩されていたため、石垣の残存状況や、石垣背後の裏込め石の状況を確認する目的で発掘調査を実施しました（調査面積120.7㎡）。

**発掘調査成果** 調査により、石垣背後には幅1.6～2.0mに渡る裏込め石を確認しました。また、出隅部分の石垣のうち西側は5石分（約2.2m）、東側は3石分（約1.5m）の角石が除去されていましたが、それより下部は原位置を保つ角石が残っていました。築石部も天端付近の石材が部分的に抜き取られていましたが、直下では良好に残存していました。

写真4 発掘調査で検出された西柵形

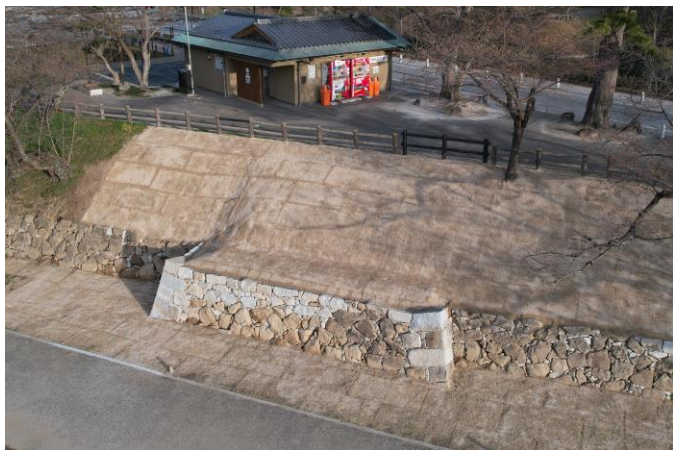
写真5 整備が完了した西枡形

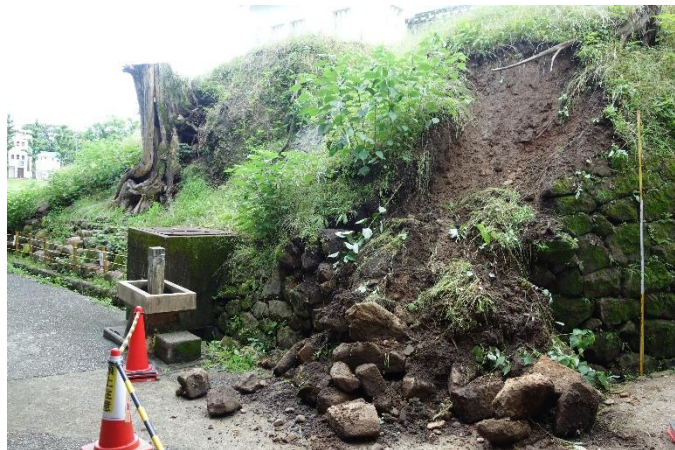
写真7 崩落直後の法面及び石垣

令和3年7月3日早朝に南切通し石垣の一部が崩落しているのが確認されました。前日からの大雨により地盤が弱くなったことで法面が法面下の石垣とともに崩れたものと考えられます。当該石垣には6月30日(崩落3日前)に点検用のガラス棒を新設したところでした。石垣自体の変状だけではなく、上部法面や石垣背後状況といった周辺状況まで視野に入れて変状確認を行う必要があることを再認識しました。

現在は崩落土、転落石材の撤去を行い、大型土のう等による再崩落防止策措置を行った上で通行止めにしていきます。今後は令和4年度中に発掘調査、復旧のための詳細設計及び復旧工事まで実施する予定です。
