## 令和4年度実施事業の成果

『岡崎城跡整備基本計画-平成28年度改訂版-』（H29.3）の策定から6年目の令和4年度は、「Ⅱ. 調査事業」として南切通し<sup>みなみきりどおし</sup>の発掘調査、「Ⅲ. 修復事業」として南切通しの修復、「Ⅳ. 石垣保存事業」として石垣をき損する樹木の伐採、石垣測量、石垣変位計測等を行いました。

岡崎城だより No. 6

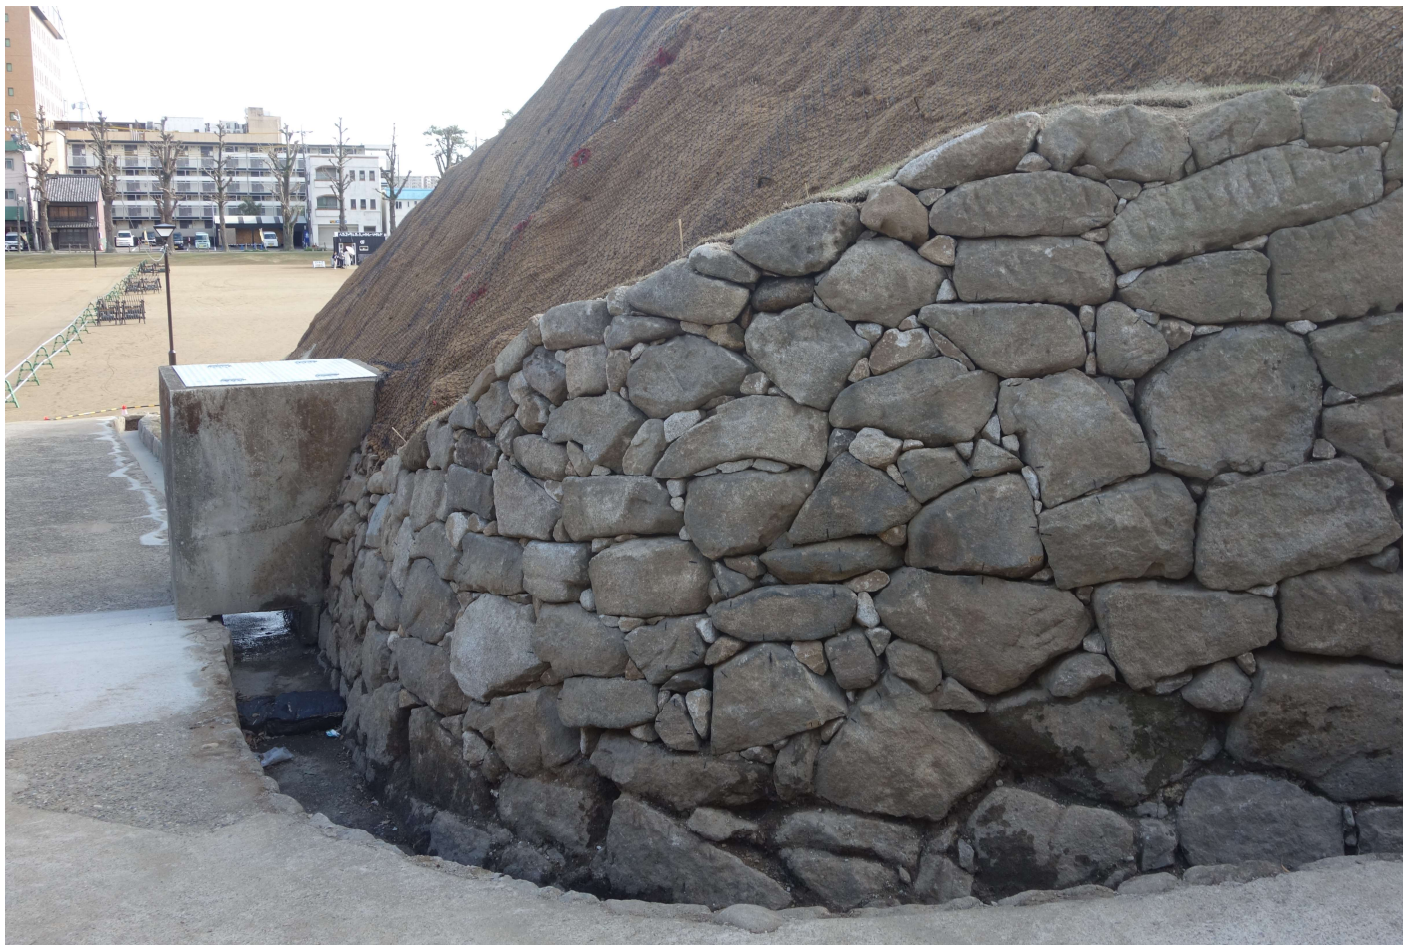
写真1 修復完了後の南切通し西面石垣（北から撮影）

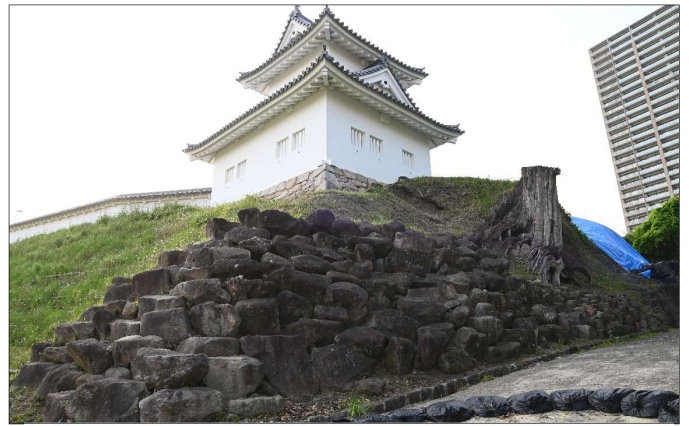
南切通しの西側斜面には、乱雑に積まれた石積みがありました(写真4)。石の積み方から近代以降に積まれたことが分かります。西側斜面の調査のため、この石積みを撤去しました。撤去した石材の中には、刻印<sup>こくいん</sup>(写真5)や矢穴<sup>やあな</sup>痕<sup>こん</sup>(写真6)が確認できるものも含まれていました。このことから、石積みは岡崎城の石垣の石材を再利用して作られたことが確認されました。

写真4 南端部の近代石積み(南東から撮影)

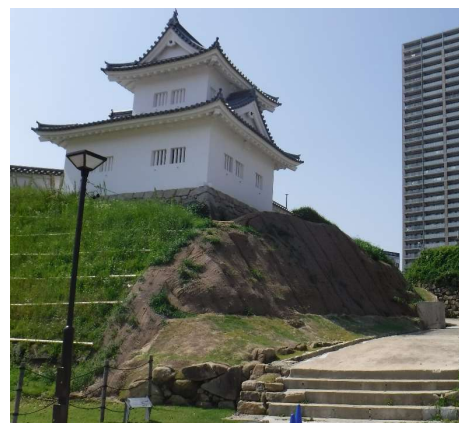
写真12 西側斜面修復完了(南から撮影)

西側斜面は頑丈な河岸段丘を全面的に検出すべく、崩落部から南端まで表土を掘削し、そこに種子を含まない植生シートを張りました。近隣から飛散した植物が根を貼り、それが斜面の補強をするとともに、自然の景観が戻ることを意図しています。石垣は背後に栗石を入れ、築石の間には間詰め石を充填して積み直しました。

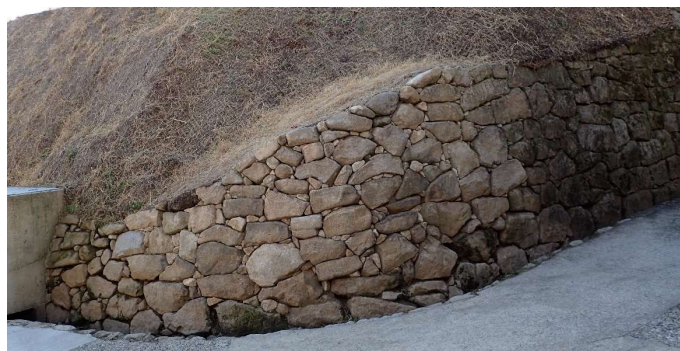
写真13 石垣修復完了

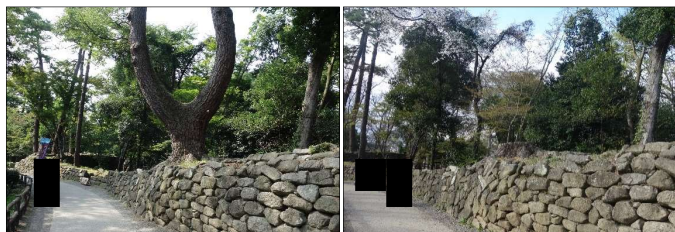
史跡岡崎城跡内には平成 29 年3月時点で約 1500 本の高木が生育しています。その内、石垣や石垣天端<sup>いしがきてんば</sup>に生育し、石垣をき損するものは 172 本を数えます。これらの伐採を平成 30 年度に開始し、令和 4 年度は 13 本の伐採を行いました。これにより合計 65 本の伐採を終えました。13 本の中には、持仏堂曲輪<sup>じぶつどうぐわ</sup>から本丸へ通じる細長い通路、すなわち帯曲輪<sup>おびぐるわ</sup>の南面石垣に生育していた松があります。木の根が石垣を背後から押し出しており、石垣が膨らむ「はらみ出し」を生じていました(写真 14)。

写真 14 帯曲輪南面石垣上の樹木伐採前（左）・後（右）

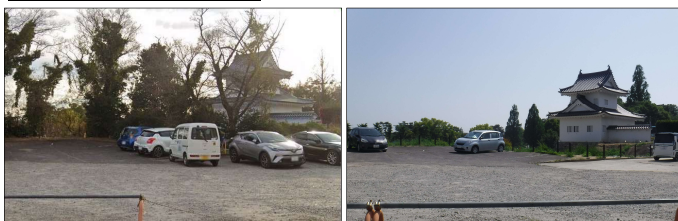
また、南切通し東側法面から生育していた樹木の伐採も行いました。伐採後は国道一号から東隅櫓が見えるようになりました(写真 16)。

写真 16 南切通し東側法面の樹木伐採前（左）・後（右）
