事故防止 152号
2023年11月15日

医療事故情報収集等事業 「医療安全情報 No. 204」の提供について

人工呼吸器の吸気側と呼気側の 回路接続間違い

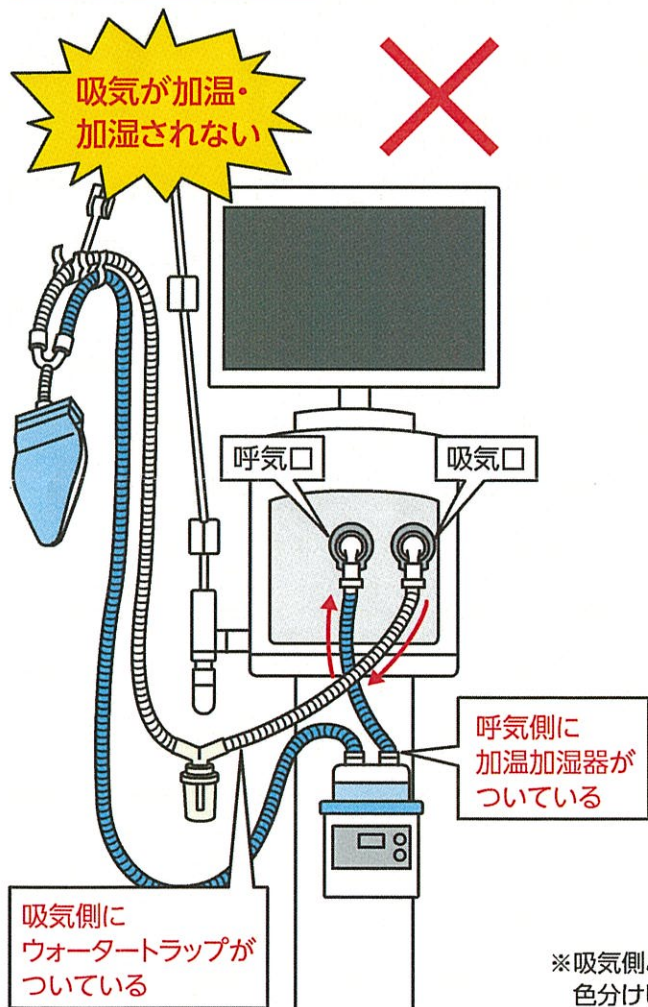
事例1のイメージ

人工呼吸器の回路の吸気側と呼気側を逆に接続した事例が報告されています。

NICUで、臨床工学技士が人工呼吸器の回路を組み立て、看護師が人工呼吸器をベッドサイドに準備した。帝王切開で生まれた患児が入室後、医師は人工呼吸管理を開始した。翌日、一酸化窒素を投与したが、呼気中の一酸化窒素濃度が上昇せず、酸素化の改善を認めなかった。臨床工学技士が確認し、吸気側と呼気側の回路が逆に接続されていることに気付いた。

- 人工呼吸器の回路の接続口に「吸気口」と「呼気口」のテープを貼る。
- 人工呼吸器の回路を患者に接続する前に、吸気側と呼気側の回路をたどって正しく組み立てられていることを確認する。
