事故防止181号
2024年12月16日

医療事故情報収集等事業 「医療安全情報 No. 217」の提供について

金属針との併用による ガイドワイヤーの破損

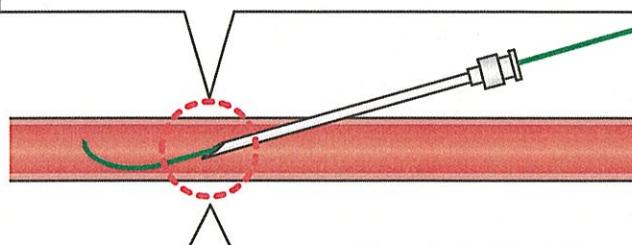
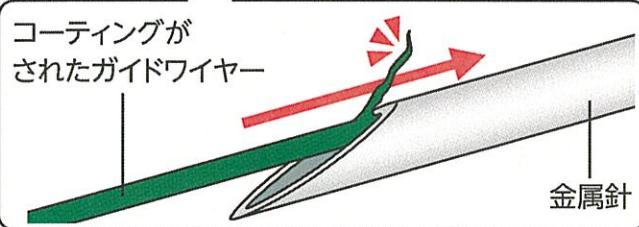
事例のイメージ

金属針を使用中に、コーティングがされているガイドワイヤーを引いたり、金属針を進めたりしたことにより、ガイドワイヤーが破損し、体内に残存した事例が報告されています。

コーティングがされているガイドワイヤーと金属針を併用中にガイドワイヤーを引いたり、金属針を進めたりすると、破損する可能性があります。

- コーティングがされているガイドワイヤーには、金属針との併用が禁忌の製品があり、金属針を使用中にガイドワイヤーを引いたり、金属針を進めたりするとガイドワイヤーが破損する可能性があることを周知する。
- 単品のガイドワイヤーを使用する場合は、金属針との併用禁忌や、併用する際の注意事項がないか添付文書で確認する。
