平成 30 年度実施事業の成果

I. はじめに

岡崎城だより No. 2

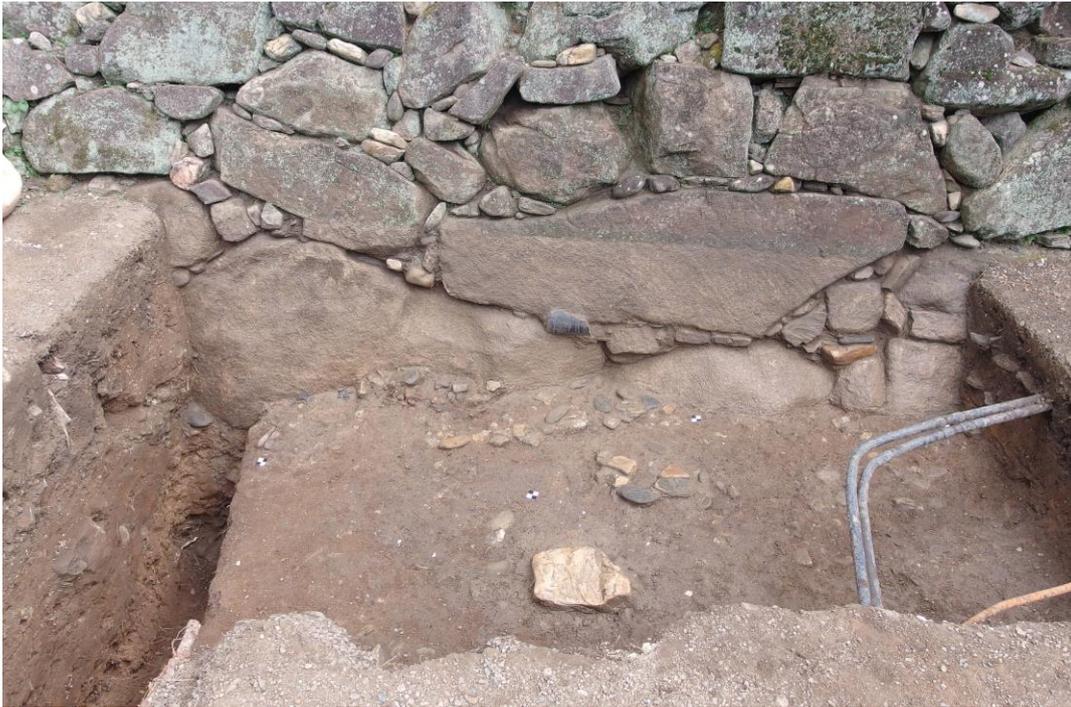
写真1 天守台石垣の根石と礎石の状況 (H30.8実施、南から)

天守台石垣南面では地表面から約 1.0m下層で石垣の根石が確認されました。根石の最も大きなものは横 2.0m、高さ 0.9mの巨石が使用されていました(写真1)。またこの根石の手前(本丸面)では礎石が 2 基確認されました。石垣の根石や礎石は中世の遺物を多く含む整地層を掘り込んで構築されていることがわかりました。

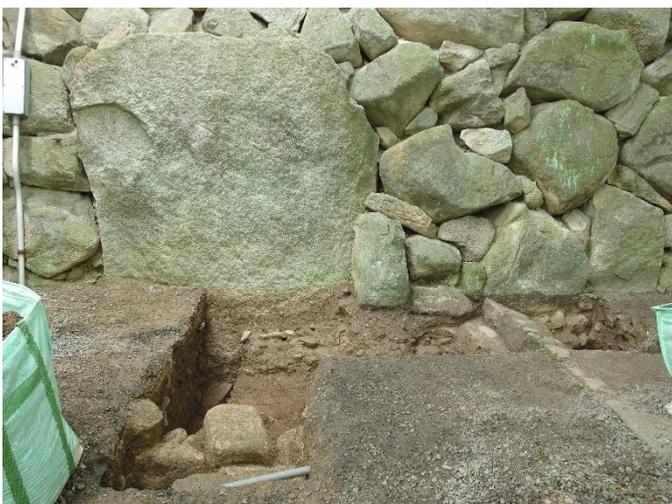
天守台石垣北面では石垣の外周に石組溝が確認されました。天守台北・西面の犬走りに溜まる水を排水する目的が想定されます。石組溝の排水先は現在も犬走り下の石垣に開口しています。石組溝の石材からは近世の設置と考えられ、天守台構築以後の天守台周辺の排水対策の一端をうかがい知ることができます。

写真5 天守台石垣北面

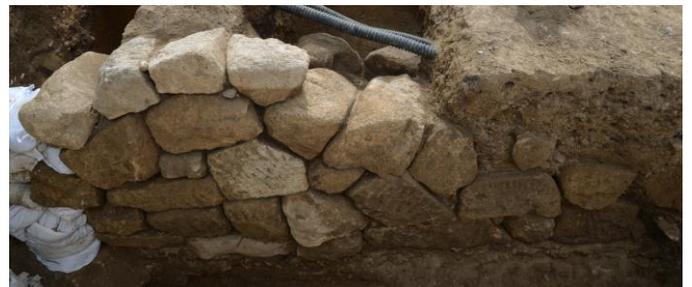
総堀跡の東辺にあたります。調査により総堀の堀肩と思われる傾斜を確認しました。上部は近代に積まれたと考えられる石垣が築かれていますが、その背後には総堀の法面と思われる傾斜が残っています。堀の深さは 2.2mまで確認しましたが、堀の最深部は調査区のさらに東側にあるものと思われます。堀肩の上部は絵図によれば土塁があったと考えられますが、すでに削平されており痕跡は確認されませんでした。総堀が地山を掘り込んで構築されていることや、総堀の法面形状に関する情報を得ることができました。

写真7 近代の石垣

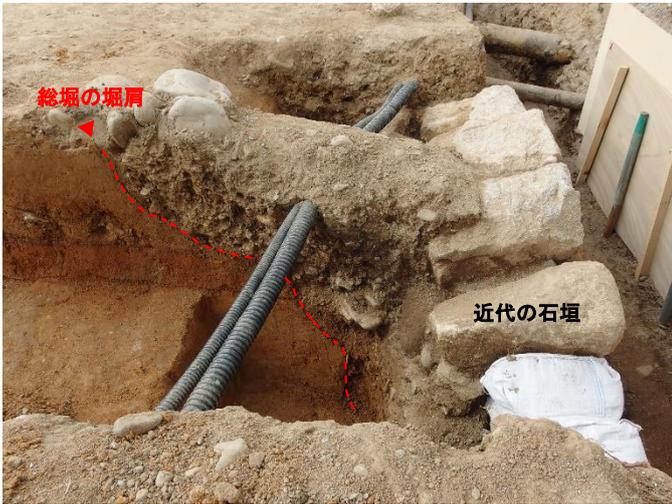
写真 8 近代の石垣背後の状況

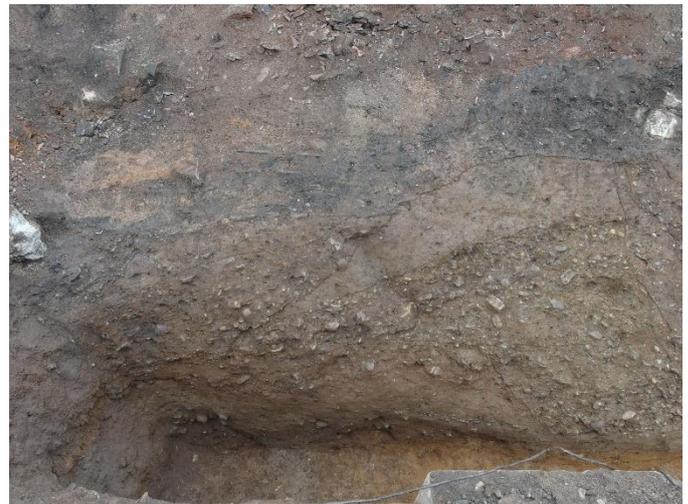
総堀跡の北辺にあたります。絵図では城内側に土塁が描かれています。調査により城内側の土塁及び堀底へと向かう総堀の法面が確認されました。また、総堀が構築される以前の中世の遺物包含層及び遺構面が確認されました。近代の地形図では調査地北東の甲山から派生する谷が総堀北辺部分に沿って延びることが確認できることから、旧地形を利用して総堀が開削された可能性が高いことがわかりました。これを裏付けるように、地山面も南から北に傾斜して落ち込むことが調査でも明らかとなりました。

写真 10 土塁断面状況

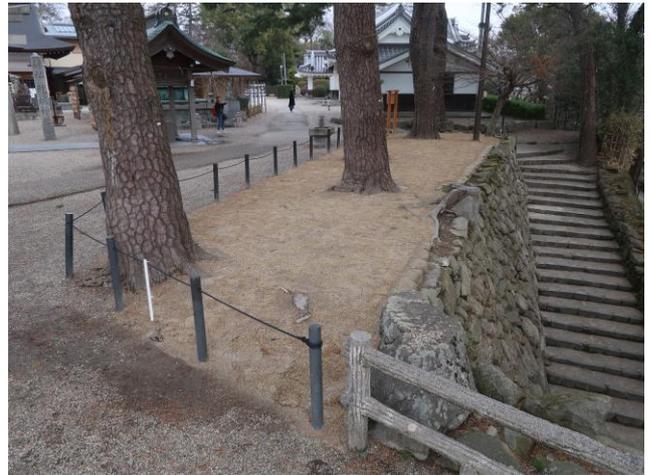
写真 11 石垣保存修理工事(完成後)

風呂谷門西袖石垣について保存修理工事を行いました。この石垣は孕み出しが大きく、来場者の主要な導線上に位置することから、危険度 A 判定の石垣です。また、石垣の石材が抜けている部分があり、また石垣背後の平坦部に水が溜まるなど、保存上の対策が必要な石垣です。

工事により石材の抜けを補い、天端石付近は土嚢で養生し、背後の平坦部も整形しました。今後も定期的な変位計測を継続しながら石垣の状態を注視していきます。

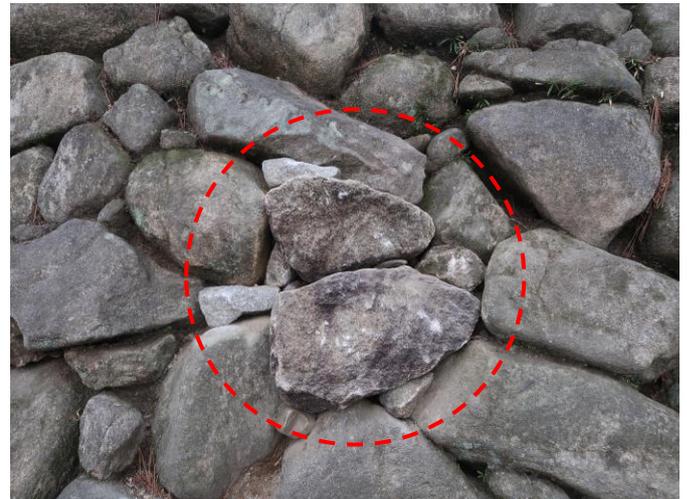
写真 12 石材の充填

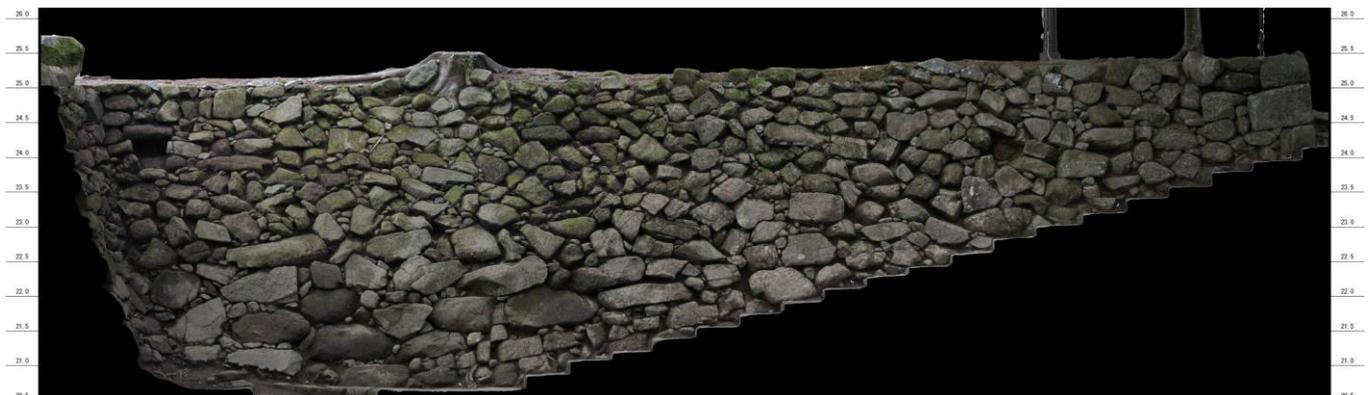
図 4 石垣測量図(風呂谷門西袖石垣)

により石垣立面図の作成を行いました。測量図はオルソ画像と呼ばれる、写真の歪みやズレに対して正しい大きさと位置に表示されるように補正した画像です。オルソ画像は、写された像の形状が正しく、位置も正しく配置されているため、画像上で位置や大きさ、距離などを正確に計測することが可能です(図 4)。また、3次元データとしても利用でき、活用の幅が広がります。
