## 令和3年度実施事業の成果

### I. はじめに

### 岡崎城だより No.5

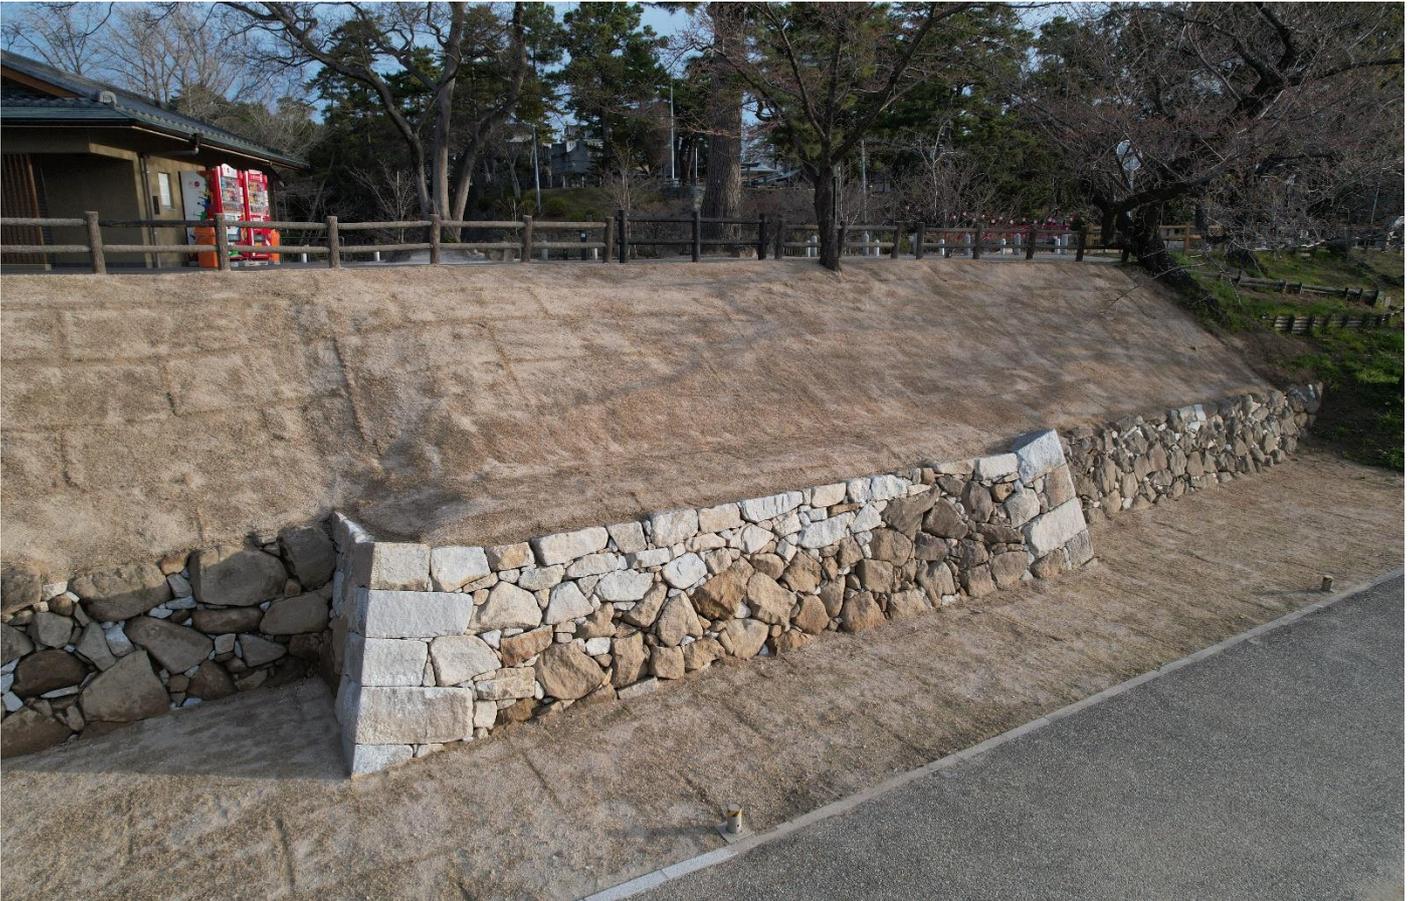
写真1 石垣整備工事が完了した菅生川端石垣西柵形（南西から）

**整備の経過** 西柵形では発掘調査終了後、石垣整備工事を行いました。石材が失われていた部分には新たな石材（新石）で積み直しをしました。新石は市内で産出した花崗岩を使用しました。石材は残るものの、原位置を保たない箇所では最小限の石垣解体と積み直しを行いました。積み直した面積は約15㎡です。また、積み直し後には間詰石の補充を行いました。

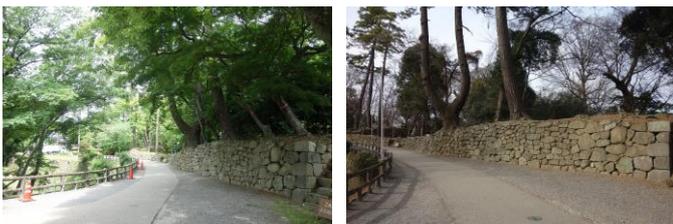
写真2 樹木伐採前後の状況(帯曲輪)

令和3年度は持仏堂曲輪から本丸へ通じる細長い通路部(帯曲輪)の石垣をき損する樹木15本を伐採しました。石垣き損樹木伐採は平成30年度から開始し、今年で4年が経過し、これまでに合計52本を伐採しました。

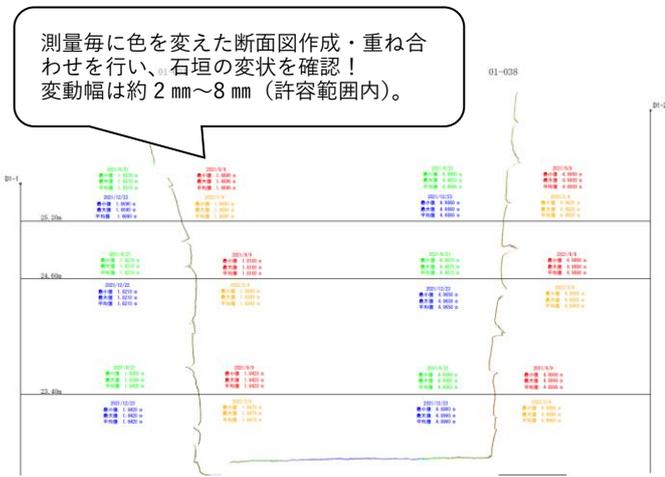
平成29年度から開始した変位計測の回数は、これまでの5年間で合計18回を数えます。A判定の石垣8箇所全てにおいて大きな変状は認められませんでした。

図4 R3変位計測結果（本丸埋門両側の石垣）

（計測4回分の断面図を重ね合わせたもの）

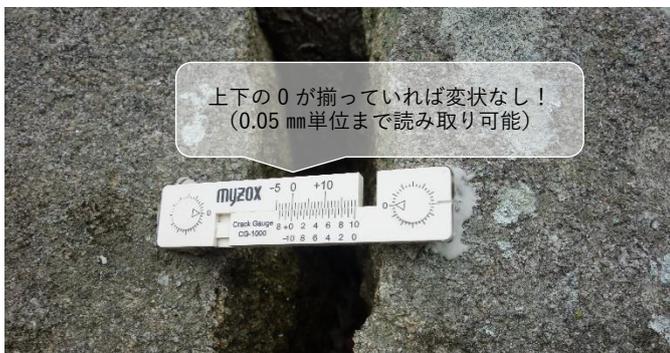
令和3年度はクラックゲージを15→17箇所に増設し、ガラス棒を22→27箇所に増設しました。点検結果により石垣の変状は認められませんでした。

写真3 本丸腰巻石垣（01042石垣）のクラックゲージ

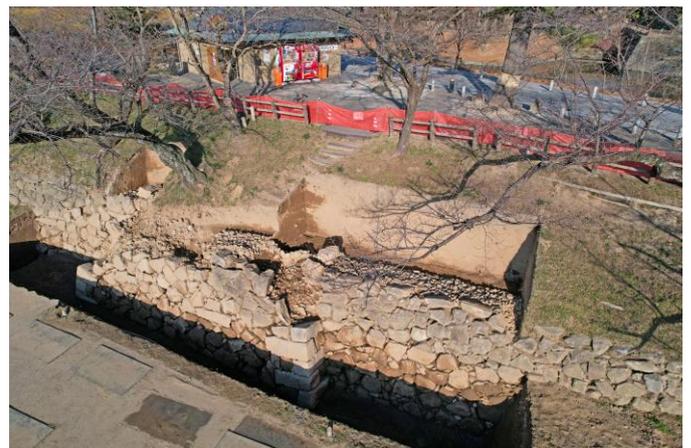
**発掘調査成果** 調査により、石垣背後には幅1.6～2.0mに渡る裏込め石を確認しました。また、出隅部分の石垣のうち西側は5石分（約2.2m）、東側は3石分（約1.5m）の角石が除去されていましたが、それより下部は原位置を保つ角石が残っていました。築石部も天端付近の石材が部分的に抜き取られていましたが、直下では良好に残存していました。

写真4 発掘調査で検出された西柵形

整備着手前の西柵形の石垣は近代の擬木階段設置などにより両方の出隅部分が崩されていたため、石垣の残存状況や、石垣背後の裏込め石の状況を確認する目的で発掘調査を実施しました（調査面積120.7㎡）。

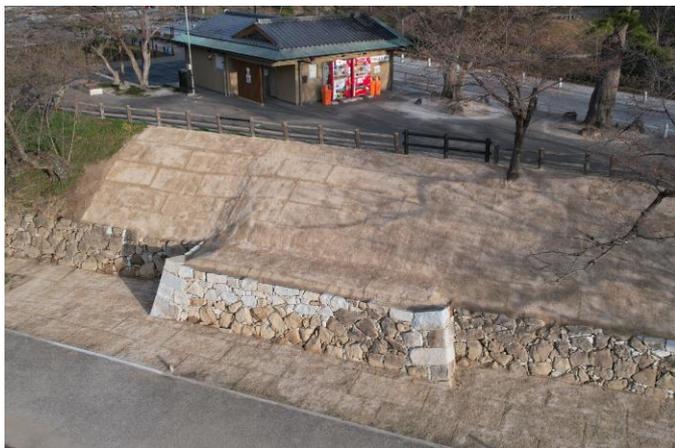
写真5 整備が完了した西柵形

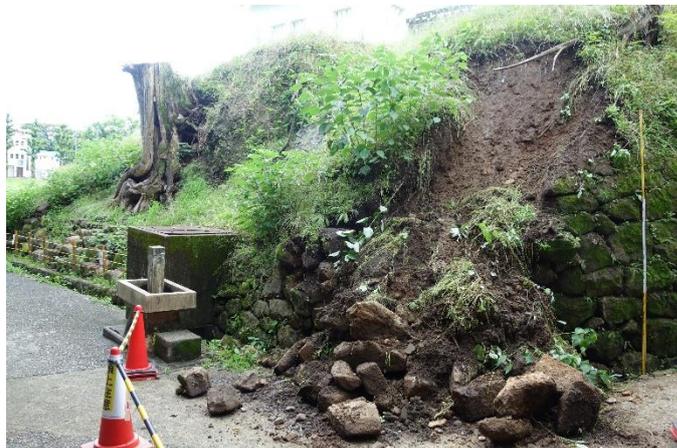
写真7 崩落直後の法面及び石垣

令和3年7月3日早朝に南切通し石垣の一部が崩落しているのが確認されました。前日からの大雨により地盤が弱くなったことで法面が法面下の石垣とともに崩れたものと考えられます。当該石垣には6月30日(崩落3日前)に点検用のガラス棒を新設したところでした。石垣自体の変状だけでなく、上部法面や石垣背後状況といった周辺状況まで視野に入れて変状確認を行う必要があることを再認識しました。

現在は崩落土、転落石材の撤去を行い、大型土のう等による再崩落防止策措置を行った上で通行止めをしています。今後は令和4年度中に発掘調査、復旧のための詳細設計及び復旧工事まで実施する予定です。
