## 令和4年度実施事業の成果

### I. はじめに

岡崎城だより No. 6

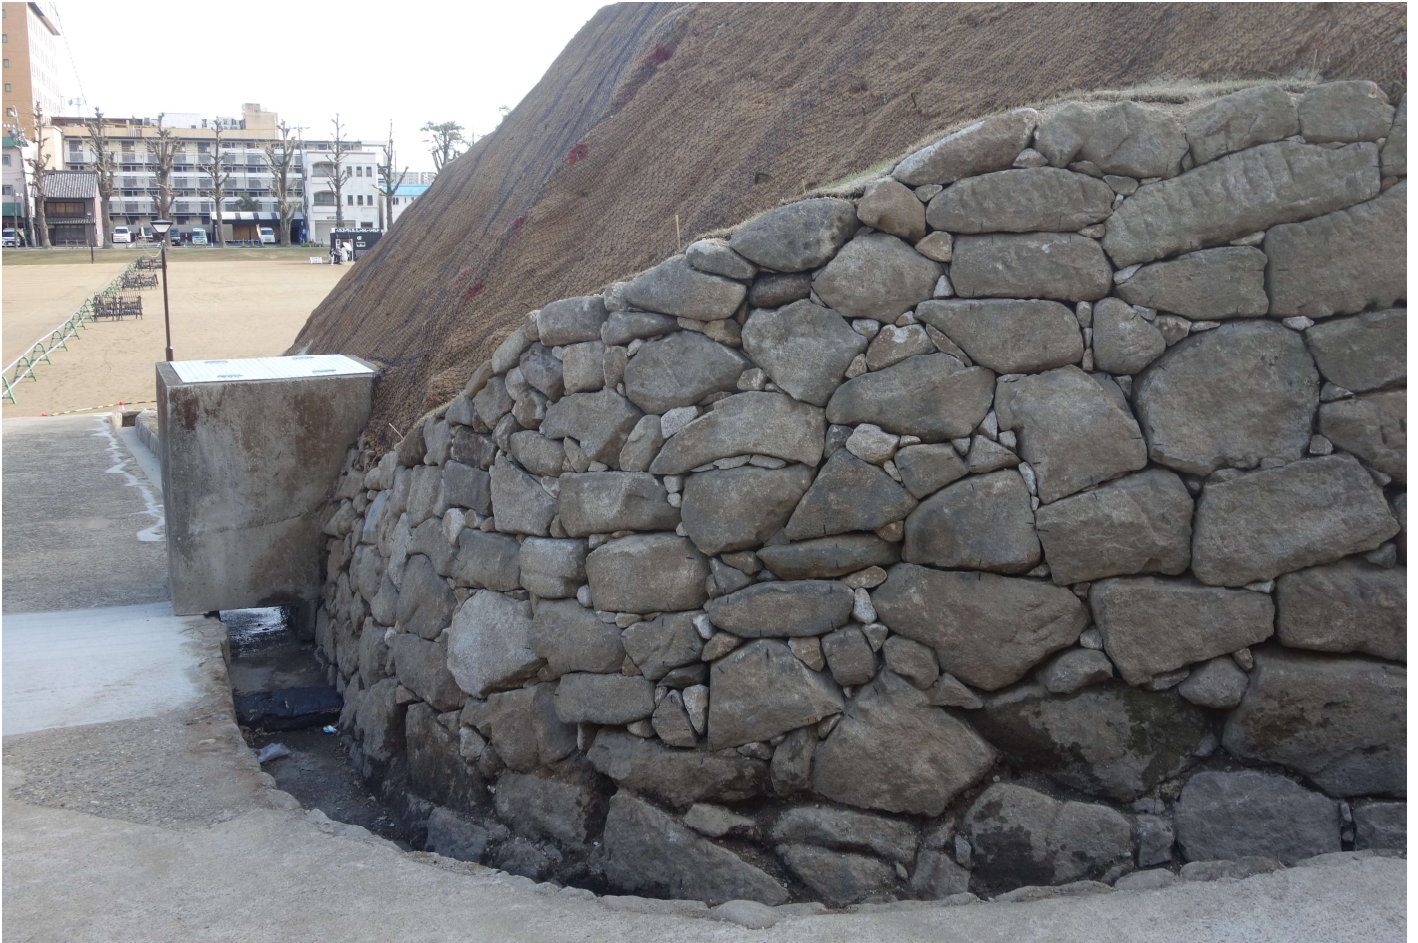
写真1 修復完了後の南切通し西面石垣（北から撮影）

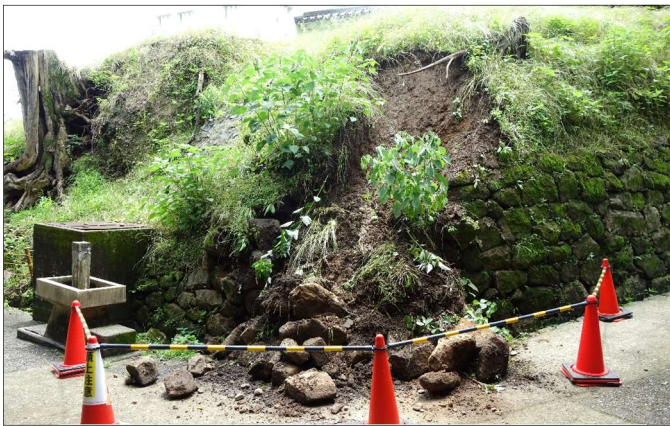
令和3年7月3日未明、南切通し西側斜面が崩落しました。地質調査からこの崩落の原因は、石垣上部の斜面に生育していた樹木の根が地山と盛土の境目を這い、そこに雨水等による水みちが生じて空洞化したことで発生したものと判明しました。土砂が崩落した際、下部の石垣(幅約4.0mの範囲)も巻き込んで崩れてしまいました(写真2)。

写真2 南切通し西面崩落状況(北東から撮影)

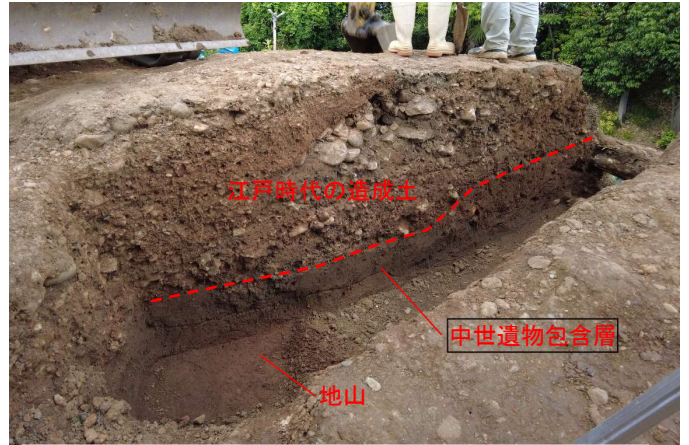
しており、その下に江戸時代以前、中世の遺物が出土する層が確認されました。この中世遺物包含層がほぼ平坦に堆積していることから、この付近では中世にも土地利用がされていたことが確認されました(写真3)。

写真3 平坦部断面(南から撮影)

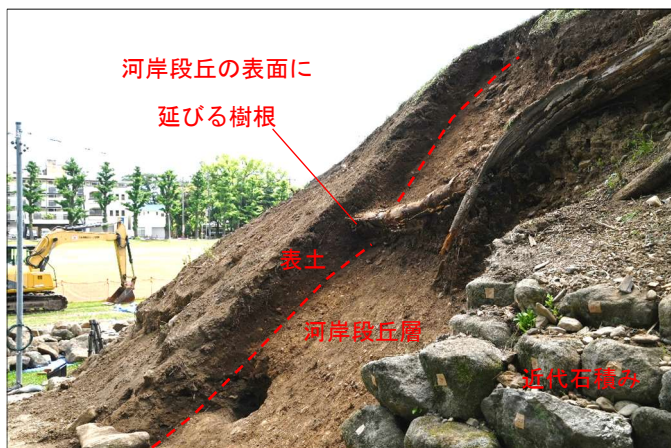
近代石積みの撤去後、表面の土砂を除去したところ、川原の石のような丸い礫を多く含む河岸段丘層<sup>かがんだんきゅうそう</sup>が確認されました(写真7)。この河岸段丘層は形成過程で非常に硬く締まっているため、岡崎城の特徴の一つである、南切通

しのような非常に急峻な斜面が崩れることなく保たれています(崩落部分はこの表面に張り付いていた表土です)。

写真7 表土と河岸段丘の礫層

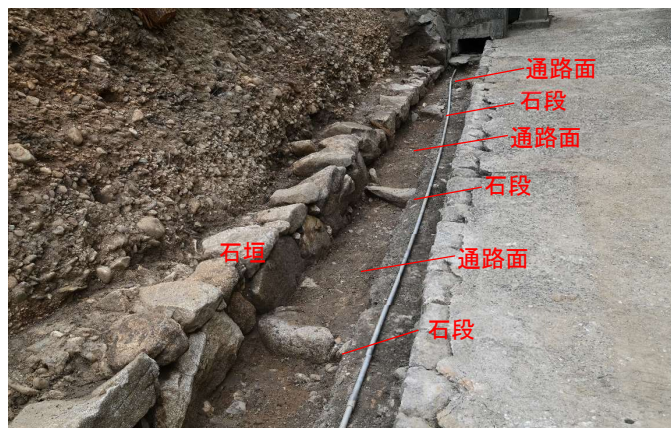
斜面の裾部で石垣が発見されました。石垣は延長約 17mあります(写真9)。この石垣は水野家時代の絵図(図3 青矢印)などに描かれています。

写真9 石垣と石階段検出状況 (南側から撮影)

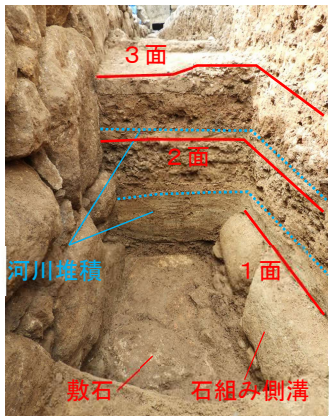
写真11 石垣前面断面

石垣の下部には石組みの溝が確認されました(写真11)。更にその上部は2度の河川堆積、2面の安定した地盤が認められます。このことから河川の氾濫により通路面が2回かさ上げされたことが考えられます。

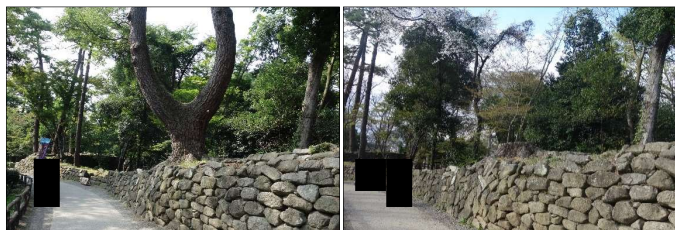
史跡岡崎城跡内には平成 29 年3月時点で約 1500 本の高木が生育しています。その内、石垣や石垣天端<sup>いしがきてんぱ</sup>に生育し、石垣をき損するものは 172 本を数えます。これらの伐採を平成 30 年度に開始し、令和 4 年度は 13 本の伐採を行いました。これにより合計 65 本の伐採を終えました。13 本の中には、持仏堂曲輪<sup>じぶつどうぐわ</sup>から本丸へ通じる細長い通路、すなわち帯曲輪<sup>おびぐるわ</sup>の南面石垣に生育していた松があります。木の根が石垣を背後から押し出しており、石垣が膨らむ「はらみ出し」を生じていました(写真 14)。

写真 14 帯曲輪南面石垣上の樹木伐採前（左）・後（右）

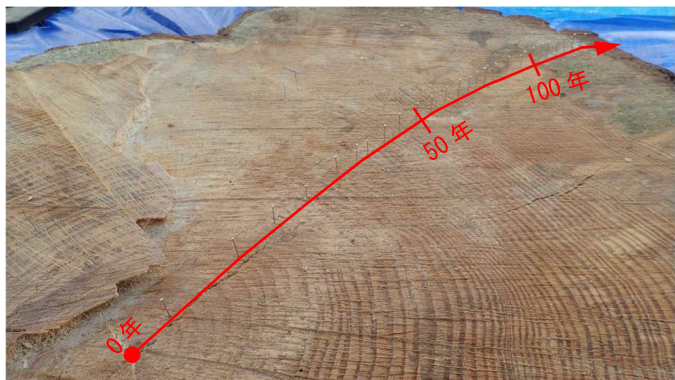
松の伐採後、年輪を数えて樹齢を計測したところ、約 140 年前(明治時代頃)に生育を始めたものと判明しました。

写真 15 年輪年代測定（年輪5本ごとにピン打ち）
