令和5年度実施事業の成果

I. はじめに

岡崎城だよりの No. 7

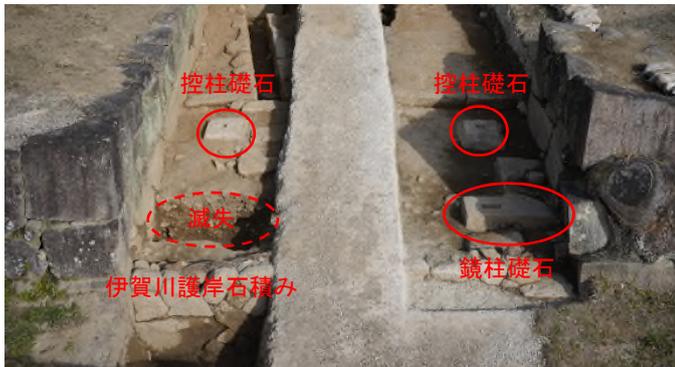
外門側では、今回新たに北側の控柱の礎石が発見されました。これで、令和2年度の第1次調査(岡崎城だより No.4 参照)で確認された南側の鏡柱と控柱の礎石と合わせて礎石3石が残っていることが分かりました。北側の鏡柱は発見されませんでした。おそらく明治時代初期に行われた伊賀川の護岸改修工事の際に移動されたものと考えられます。礎石にはきれいな直方体や半球状のホゾ穴が開いています。また、柱が当たっていた柱当たり部分は非常に丁寧に整形されています。

写真2 坂谷門外門検出状況(西から撮影)

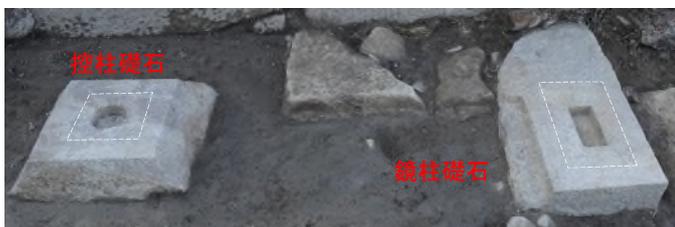
写真3 坂谷門外門礎石(北から撮影)

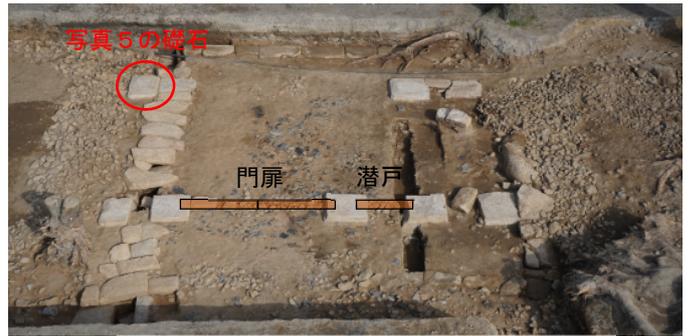
内門側では、礎石8石が発見されました。門の内側に5石、外側に3石が並んでいます。内側には門扉や潜戸が取り付けられていたものと考えられます。

写真4 坂谷門内門礎石(西から撮影)

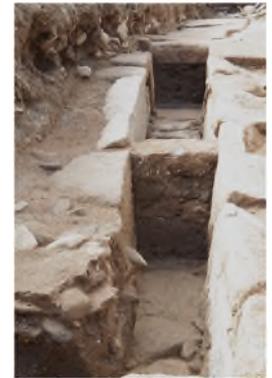
その他にも、絵図に描かれていない石組み溝(写真6)や、石垣に刻まれた刻印(写真7)も確認されました。石組み溝は坂谷曲輪側の雨水を外へ流すための排水施設と考えられます。石垣の刻印は「大」の字が書かれています。(刻印は現在、土の中にあるため見られません)

写真6 石組み溝

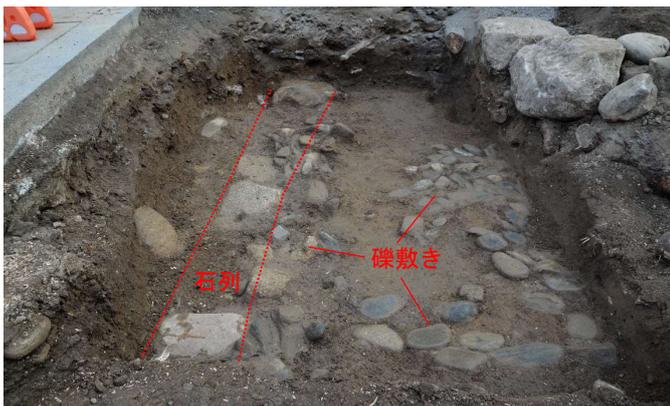
2層目には水野家の沢瀉紋や後本多家の輪違紋が描かれた瓦が多数出土しました(写真9・10)。3層目は表面にこぶし大の礫が敷き詰められています。また、この礫敷きの東側には1辺が 2~30 cm ほどの大きさの方形の石が直線的に並べられています(写真 11 の「石列」)。

3層目の礫敷きは、確認された深さが上述の四半敷と同程度であるため、両者は同時期の遺構の可能性がります。いずれも絵図には描かれていない遺構です。

写真11 3層上面礫敷検出状況 (北から撮影)

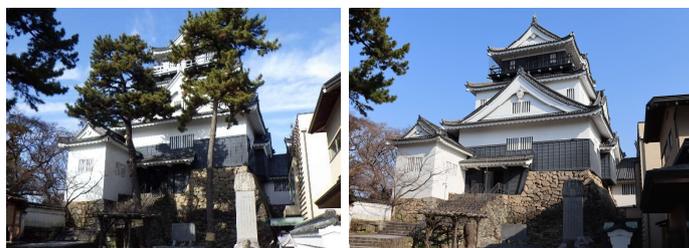
史跡岡崎城跡内には平成 29 年3月時点で約 1500 本の高木が生育しています。その内、石垣や石垣天端に生育し、石垣をき損するものは 172 本を数えます。これらの伐採を平成 30 年度に開始し、令和5年度は 14 本の伐採を行いました。これにより合計 79 本の伐採を終えました。14 本の中には、天守台石垣の脇に生育していた松があります。木の幹が天守台南面の石垣に接しており、このままでは石垣をき損する恐れがありました。

松の伐採後、年輪を数えて樹齢を計測したところ、約 100 年前(大正時代頃)に生育を始めたものと判明しました。

写真12 天守台石垣南側の松伐採前(左)・後(右)

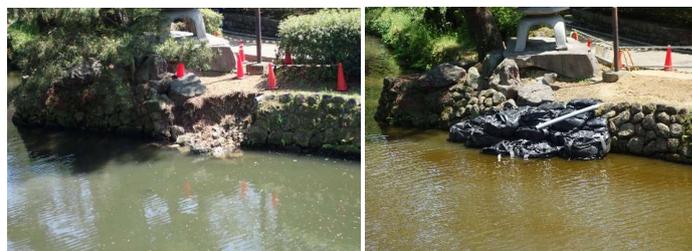
(1)龍城堀(本丸堀)石垣 (写真13)

龍城堀の崩落箇所はおおよそ幅 2.9m、奥行き 0.7m、高さ 1.7mの範囲です。石垣修復までしばらく時間が空いてしまうため、その間に周囲の石垣崩落の再発や石垣の後ろの土砂が崩れることがないように、横から圧迫するように普通土のうと大型土のうを並べて応急復旧を行いました。令和6年度から発掘調査を行い、石垣修復のための調査を進めてまいります。

写真13 龍城堀石垣崩落箇所 復旧前（左）・後（右）

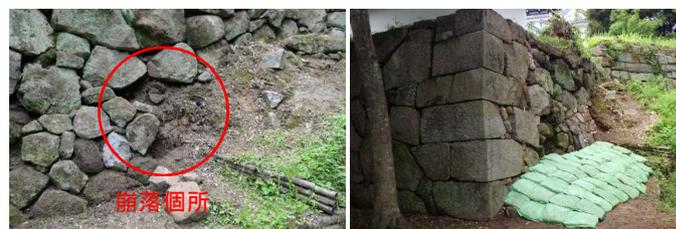
(2)本丸御門石垣 (写真14)

本丸御門西袖の崩落箇所はおおよそ幅 1.2m、奥行き 0.7m、高さ 0.8mの範囲です。7月5日から11日にかけて、崩落箇所の調査を行いました。

調査方法は崩落した土砂を除去し、背後の地山や周囲の石垣の石積み方法を確認するというものです。その結果、崩落箇所は元々石垣の背後に栗石が詰められておらず、柔らかい土砂で埋めた後に、薄い石が貼り付けられていたことが判明しました。これが原因で、石垣が不安定な状態であったものと考えられます。

写真14 本丸御門西袖石垣 崩落箇所（左）・現況（右）

そのため、調査により土砂を除去した後、上部の石垣を支えるための大きな石を設置し、石垣前面に土嚢を設置して崩落箇所を押さえつける措置をしました。
