# 岡崎城だより

No. 8  
2025. 5

## 令和6年度実施事業の成果

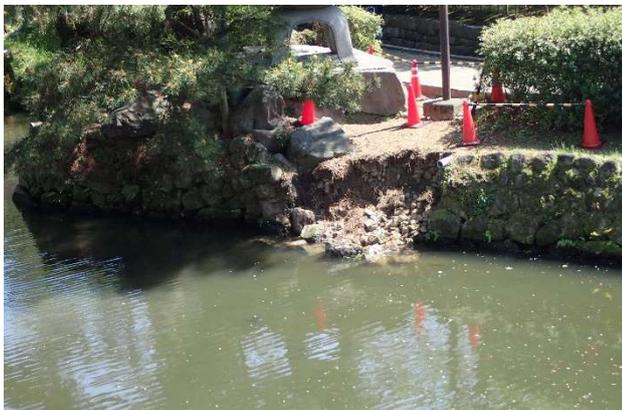
発掘調査を実施したのは、この対岸、図2の調査区1・2の範囲です。令和5年4月9日、龍城堀南面石垣の一部が崩落しました(調査区1)。その際に周囲の石垣の状態を確認したところ、崩落個所のすぐそばで石垣の背部の土砂が陥没していることも確認されました(調査区2)。

写真2 令和5年 調査区1における石垣崩落時の様子

今後は、再度石垣が崩落することが無いように、栗石でしっかりと締め固めた石垣の積み直しを行う予定です。

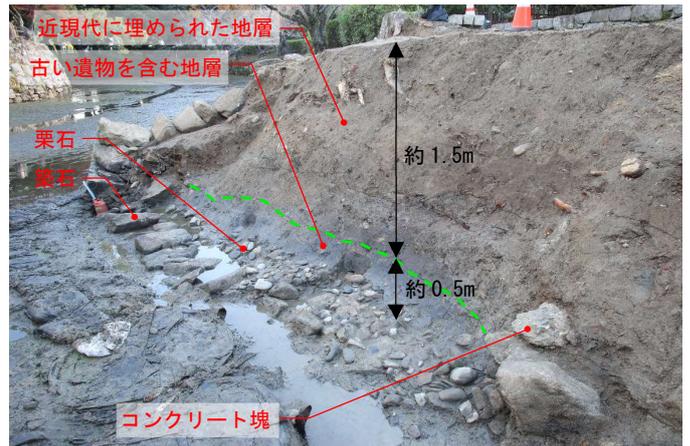
本来、石垣の背後は前面に見えている大きな石(築石)を支える栗石が敷き詰められているはずですが、栗石が確認できたのは現在の地表面から2mほど掘り下げたところでした。この間は土砂で埋められていて、その中からはお菓子の包装ビニールやコンクリートなどの現代製品が発見されました。下部の約50cmは古い遺物を含む層がありました。このことから、少なくとも地表から1.5mの深さまでは、近現代に埋められた層だったのです。そして、石垣の背部が近現代であるなら、その前面に積み重ねられた築石も近現代に積み直されたものと考えられます。

写真3 調査区1壁面の地層

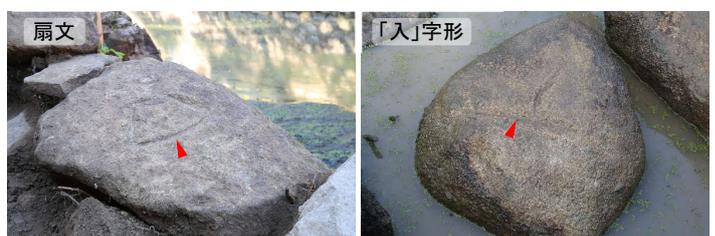
ちなみに、刻印は6種類が発見されました。△○□と言ったよく見かける記号の他に、「L」字形や「扇文」、「入」に似た文様までありました。「L」、「扇文」、「入」の3種は岡崎城内で初の発見例です。

写真4 発見された刻印石

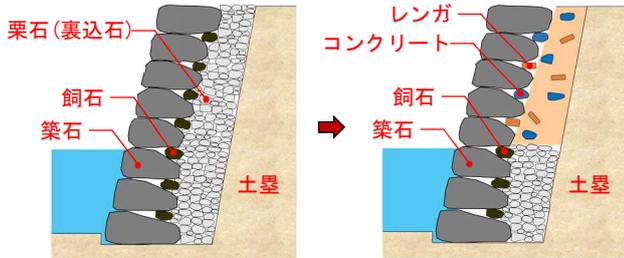
先述のとおり、石垣の背部は本来、栗石をしっかりと締め固めて強固な支えとします。しかし、今回確認されたのは土砂でした。更に、木の根にほぐされ、雨水で土が緩くなることで、この地層にはたくさんの穴が開いていました。加えて、築石はコンクリートやレンガを後ろにはめ込んで積んだ状態でした。これらの状況から、石垣が非常に不安定になり、崩落や陥没につながったものと考えられます。

図3 本来の石垣の構造 実際の龍城堀南面の構造

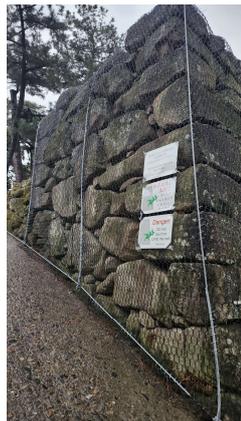
写真5 埋門

今回、点検により石垣の変状が確認された埋門と帯曲輪に、落石防止網を設置しました。落石防止網は、それ自体が石垣を強固にするものではありません。万が一落石した際、利用者がそこから逃げられるための時間を稼ぐことを目的としています。今後も危険度が高い石垣に随時設置していく予定です。

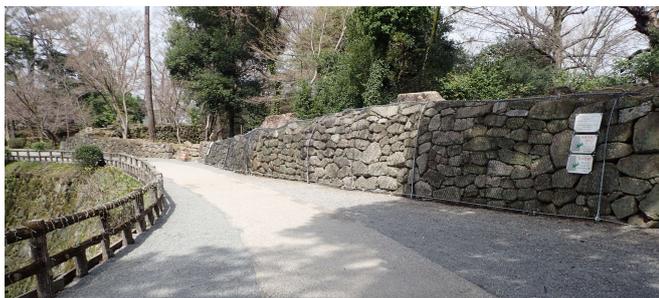
写真6 帯曲輪落石防止網設

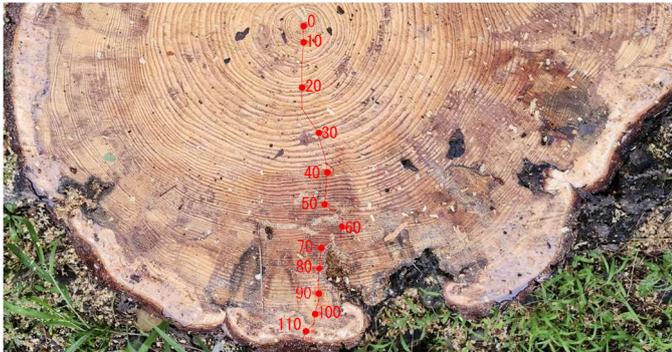
伐採後、今回の伐採樹木の中で最も樹径が大きい、太鼓門南側石垣の松の年輪を数えて樹齢を計測しました。それにより、約120年前(明治30年頃)に生育を始めたものと判明しました。

写真12 太鼓門南側の松
