# 岡崎城跡菅生川端石垣発掘調査 現地説明会（H29.1.29）

岡崎市教育委員会

【発掘調査】：平成28年12月7日～平成29年2月28日（予定）

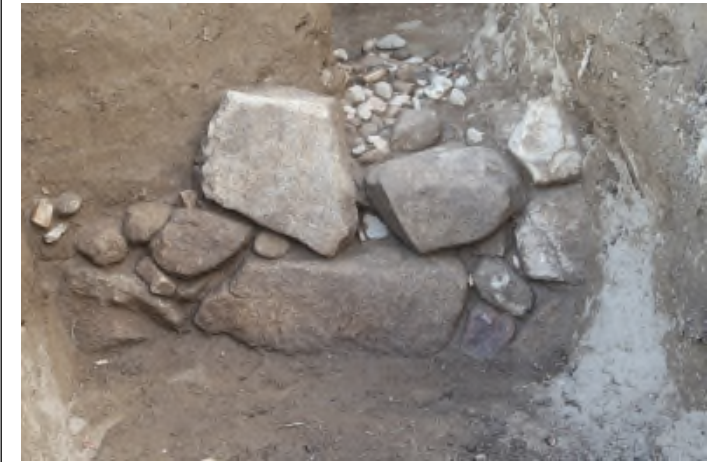
写真1 No. 石垣（西端付近）

石垣の「折れ」ないし土塁との境目を検出する目的で調査区を設定した。調査では石垣を検出したが、石垣天端石はなく上部は削平ないし崩落したものである。調査区内で石垣の「折れ」や土塁の境目は確認できず、この地点よりさらに西側にあるものと考えられる。

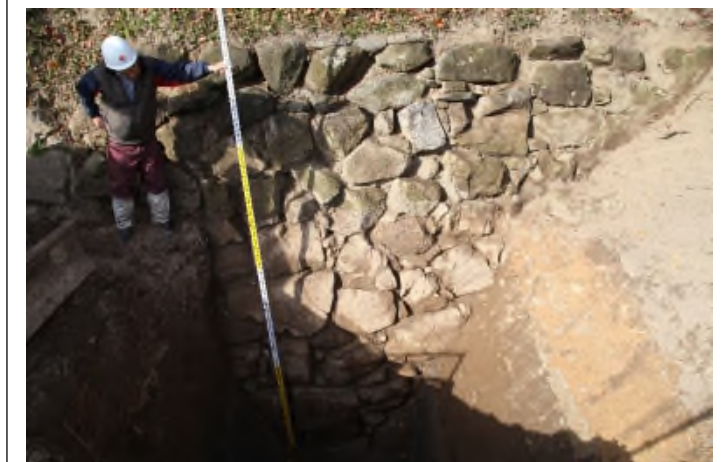
写真3 No. 石垣

調査地点は樹木（桜）が近接しており、樹木の根が石垣に影響を与えていないか確認するために調査区を設定した。調査では石垣を2.5mまで確認した（地上部と合わせて高さ3.8m）が、石垣の最下端には至らなかった。掘削した最深部で立沢瀧文軒丸瓦が出土した。石垣は孕みは少ないものの、石垣上部法面にある樹木の根が石垣背後から生えてきており、石垣の石材間を埋める「間詰め石」を崩す要因の一つになっているものと考えられる。

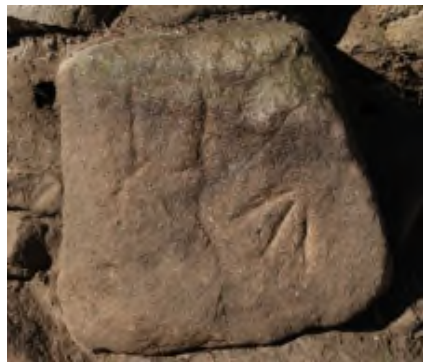
菅生川端石垣の中間地点での石垣下層部の確認のために調査区を設定した。調査では石垣を 2.5mまで確認した(地上部と合わせて高さ 4.5m)が、石垣の最下端には至らなかった。検出した石垣には刻印が見られる。刻印は「□」「ㄧ」「㊦」の3種類で、と は1つの石に刻まれている。

写真4 刻印「□」「ㄧ」

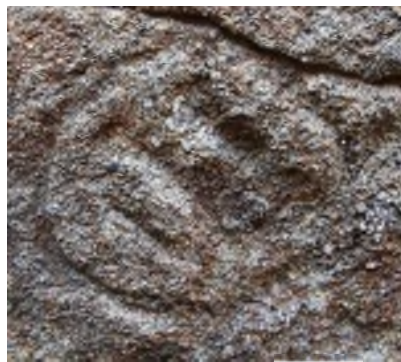
写真5 刻印「㊦」

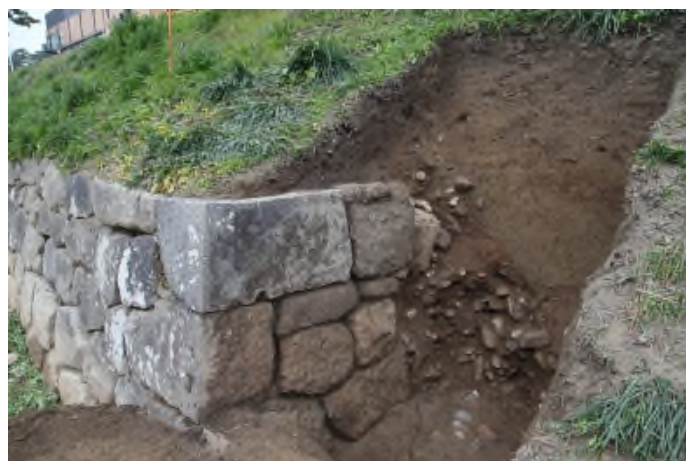
石垣の東端付近に位置する。絵図では菅生門南の石垣にあたる(図4)。調査地点は菅生川端石垣が北に折れ、再び東へ折れて菅生門南の石垣となる隅部にあたる。すでに露出している石垣隅部を起点に北側への折れの程度を確認するため調査区を設定した。調査では北へ折れた石垣が約 1.7m残存していたが、それ以降は石垣が続かず、裏込め石が崩れている状況を確認した。慶応2年(1866)12月の城郭修復伺絵図『参河國岡崎城破損所覚』に「菅生門堀下石垣崩」とあり「此所石垣 高一間二尺(2.42m) 幅二間半(4.54m)崩」の記述と一致する。この修理伺いに対する老中奉書は確認されておらず、修復されたかは不明。

写真7 No. 石垣(隅部の折れ)  
一部崩落により裏込め石が流出

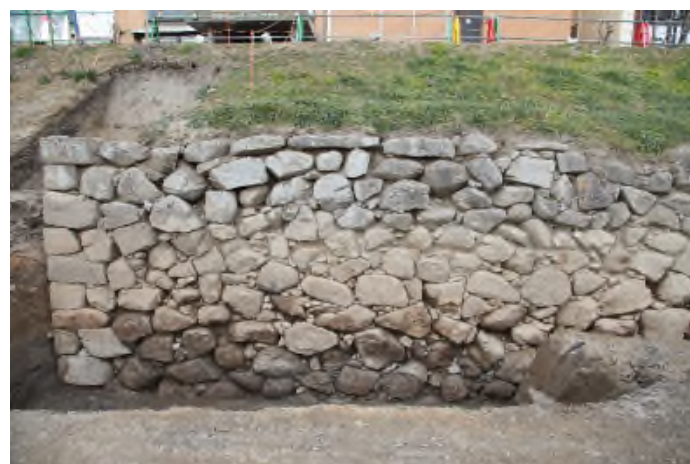
写真11 No. 西側石垣

石垣隅部は「算木積み」で積まれている。また石垣は「打込み接ぎ」で積まれるが、東側は矩形の石材を横目地を通して積むのに対し、西側では角が取れた石材で目地が不明瞭である。石垣を積む工人の違いや補修等による積み方の違いが想定されるが詳細は今後の検討課題。

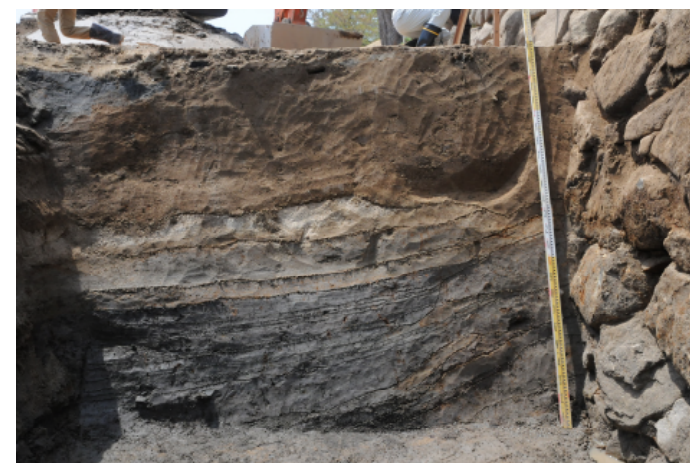
石垣が埋没している土層堆積は、上部 1.0mは近代の河川敷造成のための盛土で、それより下層は河川による堆積土であることが分かった。堆積は砂とシルトが互層になっており、菅生川が運ぶ土砂が徐々に堆積していった状況がみられる。

写真13 石垣埋没部の土層堆積状況

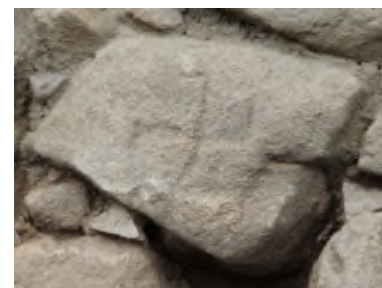
写真8 刻印「㊦」

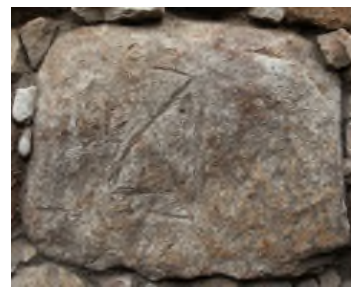
写真9 刻印「ㄧ」に「」

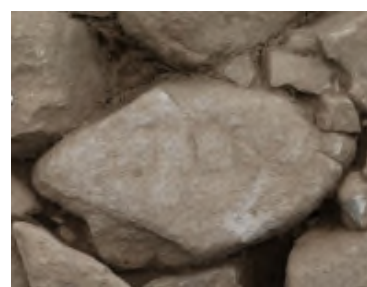
写真10 刻印「山」
