# 岡崎城跡菅生川端石垣発掘調査 現地説明会（H29. 2. 19）

岡崎市教育委員会

【発掘調査】：平成 28 年 12 月 7 日～平成 29 年 2 月 28 日（予定）

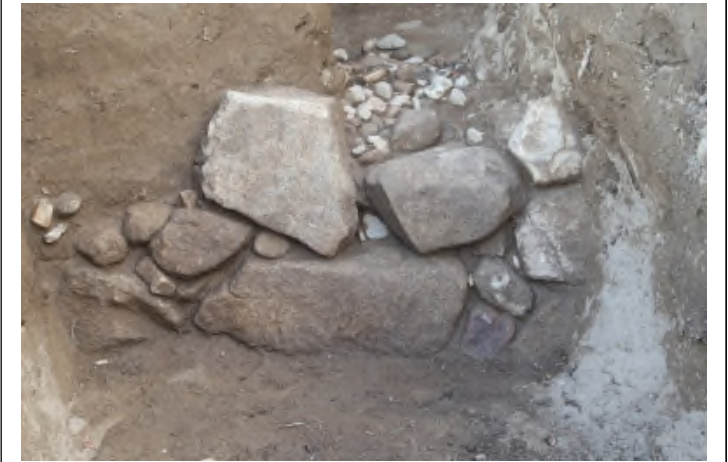
石垣の「折れ」ないし土塁との境目を検出する目的で調査区を設定した。調査では石垣を検出したが、石垣天端石はなく上部は削平ないし崩落したものと思われる。調査区内で石垣の「折れ」や土塁の境目は確認できず、この地点よりさらに西側にあるものと考えられる。

写真 1 No. ①石垣（西端付近）

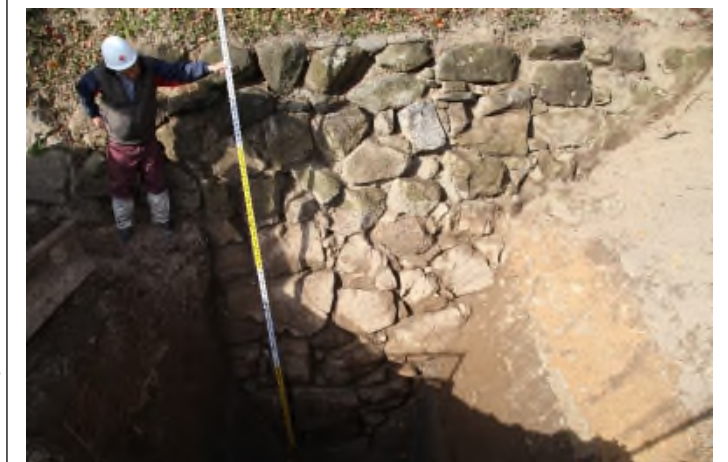
調査地点は樹木（桜）が近接しており、樹木の根が石垣に影響を与えていないか確認するために調査区を設定した。調査では石垣を 2.5m まで確認した（地上部と合わせて高さ 3.8m）が、石垣の最下端には至らなかった。掘削した最深部で立沢瀉文軒丸瓦が出土した。石垣は孕みは少ないものの、石垣上部法面にある樹木の根が石垣背後から生えてきており、石垣の石材間を埋める「間詰め石」を崩す要因の一つになっているものと考えられる。

写真 3 No. ②石垣

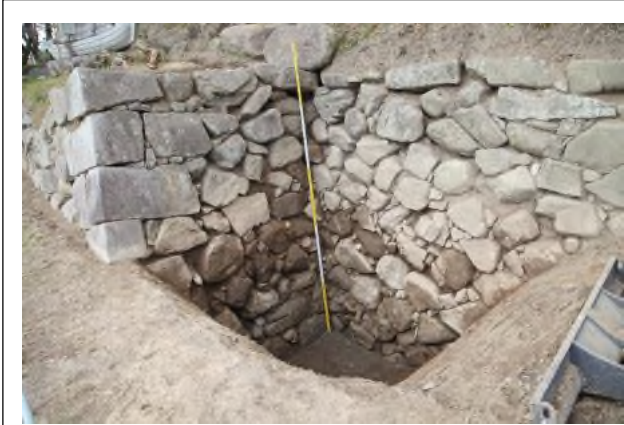
3つある「横矢柵形」のうち、真ん中の横矢柵形に位置する。横矢柵形の入隅部分（二つの面が入りあってできる角）の構造を確認するために調査区を設定した。入隅部の石材は一段ごとに互い違いに石垣内部に入り込む形で組み合わされている。

写真4 No. ③石垣

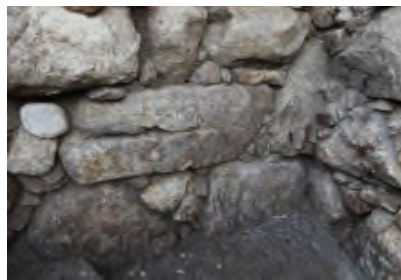
写真5 No. ③石垣 入隅部

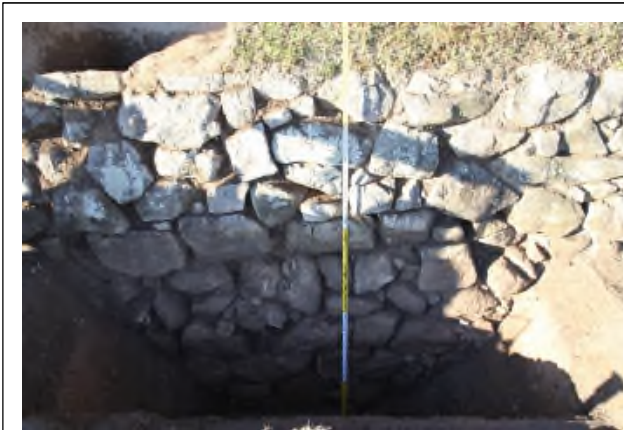
（地上部と合わせて高さ4.5m）が、石垣の最下端には至らなかった。検出した石垣には刻印が見られる。刻印は①「□」②「ㄧ」③「㊦」の3種類で、①と②は1つの石に刻まれている。

写真6 No. ④石垣

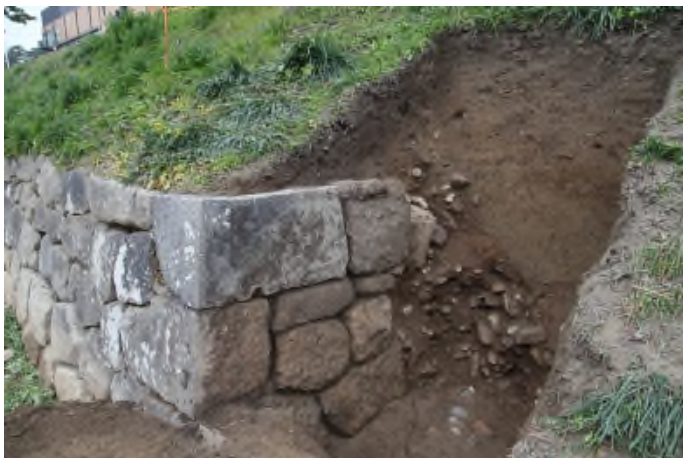
石垣の東端付近に位置する。絵図では菅生門南の石垣にあたる（図4）。調査地点は菅生川端石垣が北に折れ、再び東へ折れて菅生門南の石垣となる隅部にあたる。すでに露出している石垣隅部を起点に北側への折れの程度を確認するため調査区を設定した。調査では北へ折れた石垣が約1.7m残存していたが、それ以降は石垣が続かず、裏込め石が崩れている状況を確認した。

慶応2年（1866）12月の城郭修復伺絵図『参河國岡崎城破損所覚』に「菅生門塀下石垣崩」とあり「此所石垣 高一間二尺（2.42m） 幅二間半（4.54m）崩」の記述と一致する。この修理伺いに対する老中奉書は確認されておらず、修復されたかは不明。

写真7 No. ⑤石垣（隅部の折れ）  
一部崩落により裏込め石が流出

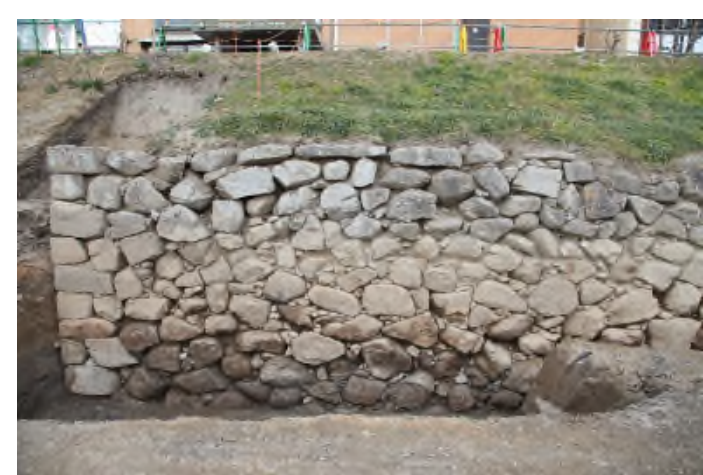
石垣隅部は「算木積み」で積まれている。また石垣は「打込み接ぎ」で積まれるが、東側は矩形の石材を横目地を通して積むのに対し、西側では角が取れた石材で目地が不明瞭である。石垣を積む工人の違いや補修等による積み方の違いが想定されるが詳細は今後の検討課題。

写真11 No. ⑥西側石垣

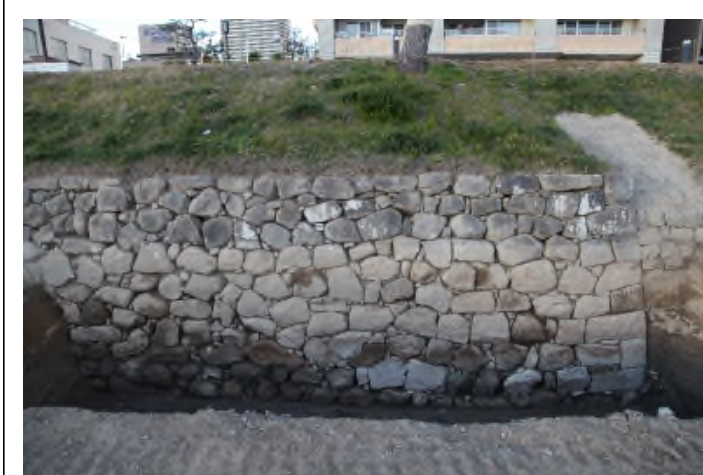
写真12 No. ⑥東側石垣

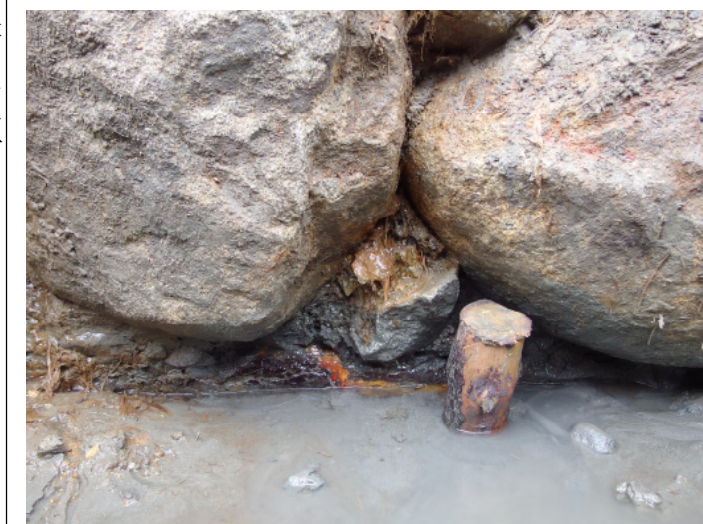
石垣下層部を部分的に深掘りしたところ、石垣根石および胴木を確認した。胴木は松材で胴木を抑える縦杭も1本確認された。胴木の発見により、石垣の総高（根石の下端から天端までの高さ）が5.4mであることが判明した。

写真13 根石および胴木
