## 岡崎城跡清海堀発掘調査 現地説明会資料（R2.2.1）

【発掘調査】令和2年1月14日～令和2年2月28日（予定） 調査面積約120㎡（予定）

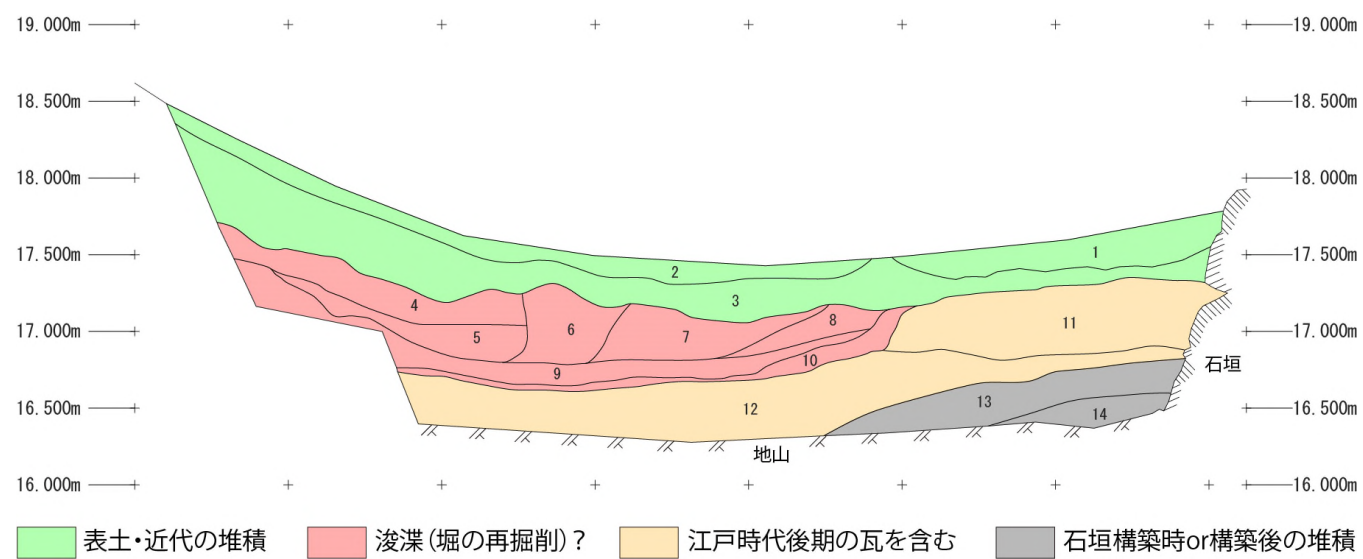
図5 トレンチ2断面図(調査区西壁) S=1/50

- ・堀底中央部付近は地山の直上に江戸時代中期から後期にかけての瓦を多く含む土が堆積している。（図5）
- ・堀内の堆積を一度除去した後に瓦を含む土で埋めた（埋まった）可能性があるが、その原因は不明。

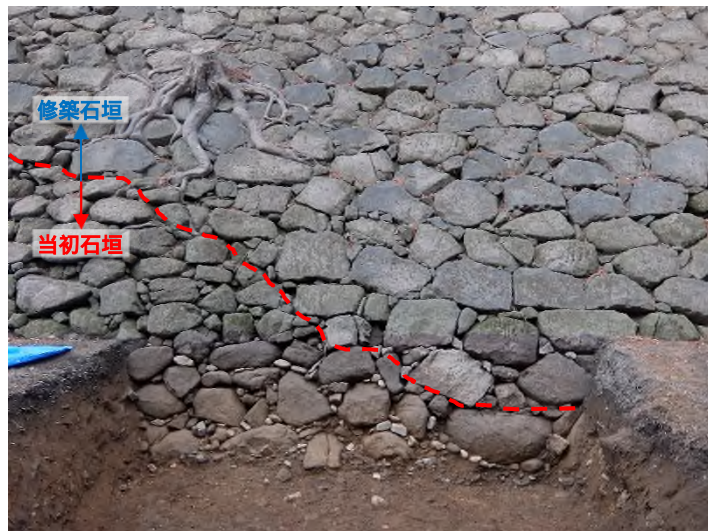
写真2 石垣全景

- ・石垣は現況でも積み直しのラインが確認されていたが、埋没部の状況からは石垣の修築が基底部までは及んでいないことが分かった。（写真2）
- ・石垣修築時の基軸として当初に築かれた石垣の根石をそのまま用いた可能性がある。

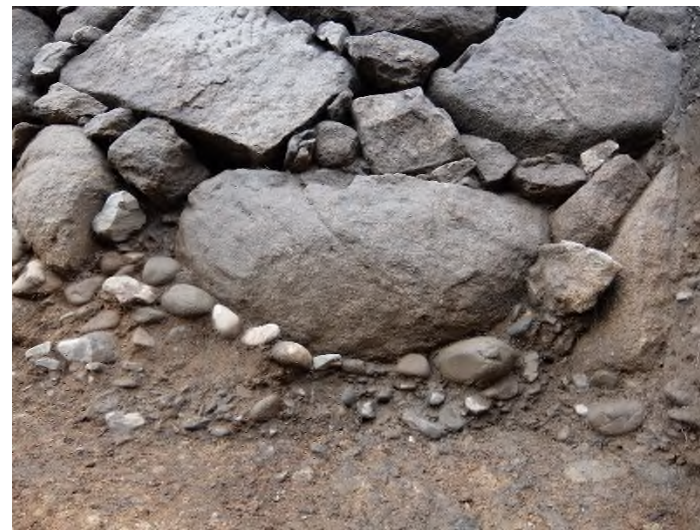
写真3 根石の設置状況

- ・石垣は地表面から約1.5m埋没していた。根石から天端石までの高さは約9.5mとなる。
- ・箱堀の平らな堀底に根石を据え付けており、根石を据えるための地山の掘り込みは認められなかった。根石下部に調整用の礫を挟み根石を据えるものがある。（写真3）

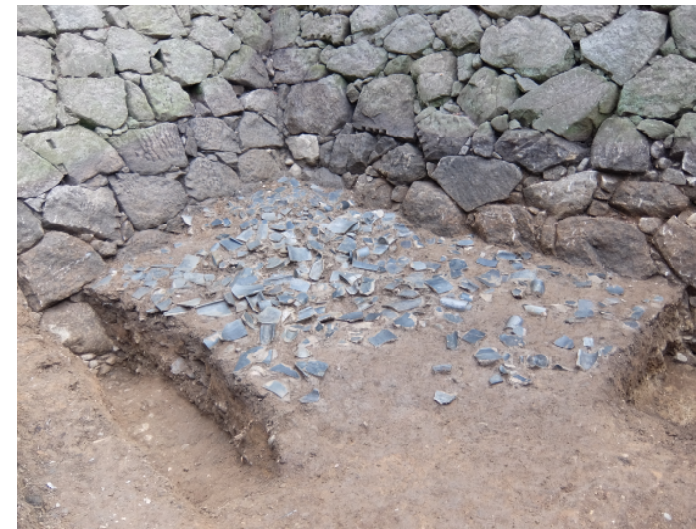
写真4 堀内の瓦溜り

- ・石垣入隅部分に大量の瓦を含む層が厚く堆積していた。トレンチ2同様に、一度堀内の土を除去した後には瓦を含む土で埋めた可能性がある。(写真4)

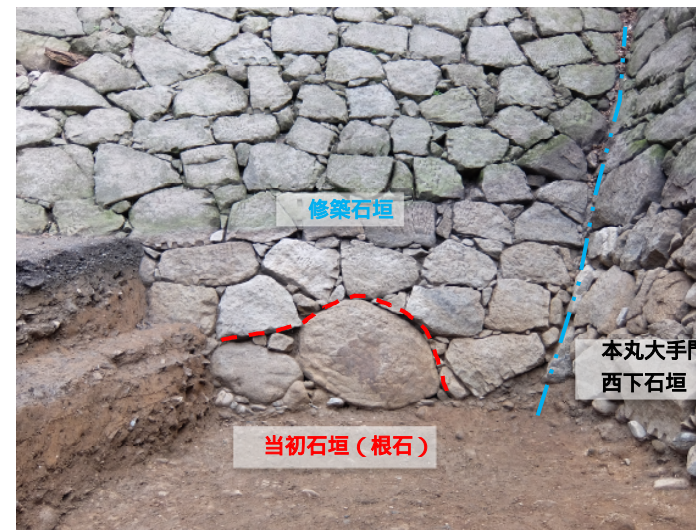
写真5 根石の状況(西から)

- ・石垣は地表面から約1.5m埋没していた。トレンチ2から続く石垣の根石は当初に築かれた石垣の石材(自然石)であるが、入隅部の1石のみ修築時の石材(矢穴のある割石)が根石となっている。また、入隅部で折れた本丸側の石垣(本丸大手門西下石垣)は矢穴のある石材を根石から使用しており、清海堀の当初石垣よりも新しい時期に基底部から構築されたと考えられる。(写真5)

- ・入隅部では本丸大手西下石垣に突き当たるように清海堀の修築石垣が築かれていることから、構築の順序としては、清海堀当初石垣(根石のみ) 本丸大手門西下石垣 清海堀修築石垣が想定される。(写真5)

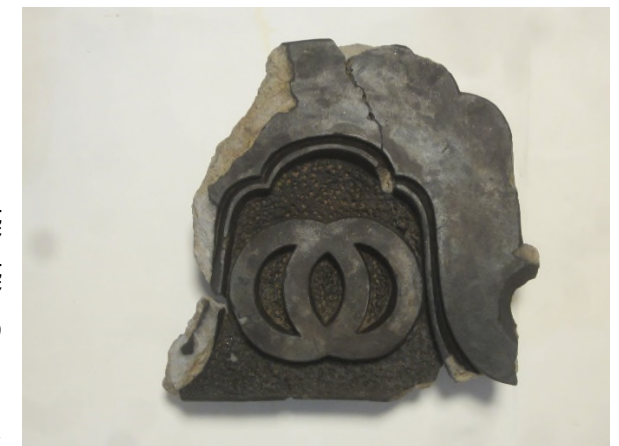
写真7 鬼瓦(輪違紋)

- ・大量の瓦溜りから沢瀉紋(水野家) 輪違紋(後本多家?)の軒丸・軒平瓦などが出土した。鬼瓦についても複数個体見つかり、輪違紋の鬼瓦が初めて出土した。(写真7・8)
