事故防止 152号  
2023年11月15日

医療事故情報収集等事業 「医療安全情報 No. 204」の提供について

## 人工呼吸器の吸気側と呼気側の 回路接続間違い

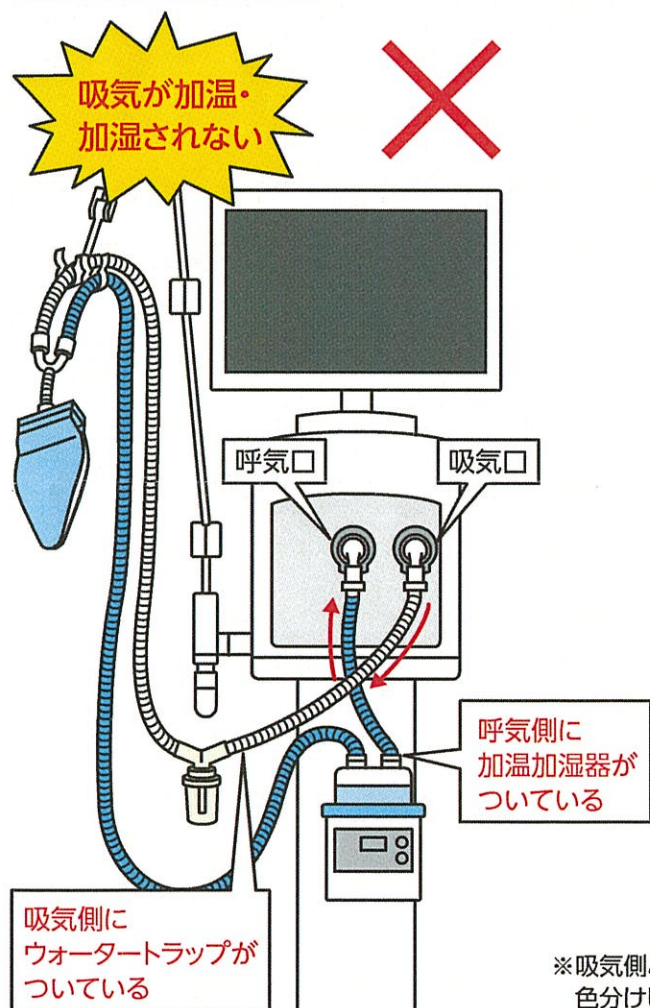
### 事例1のイメージ

人工呼吸器の回路の吸気側と呼気側を逆に接続した事例が報告されています。

NICUで、臨床工学技士が人工呼吸器の回路を組み立て、看護師が人工呼吸器をベッドサイドに準備した。帝王切開で生まれた患児が入室後、医師は人工呼吸管理を開始した。翌日、一酸化窒素を投与したが、呼気中の一酸化窒素濃度が上昇せず、酸素化の改善を認めなかった。臨床工学技士が確認し、吸気側と呼気側の回路が逆に接続されていることに気付いた。

- 人工呼吸器の回路の接続口に「吸気口」と「呼気口」のテープを貼る。
- 人工呼吸器の回路を患者に接続する前に、吸気側と呼気側の回路をたどって正しく組み立てられていることを確認する。

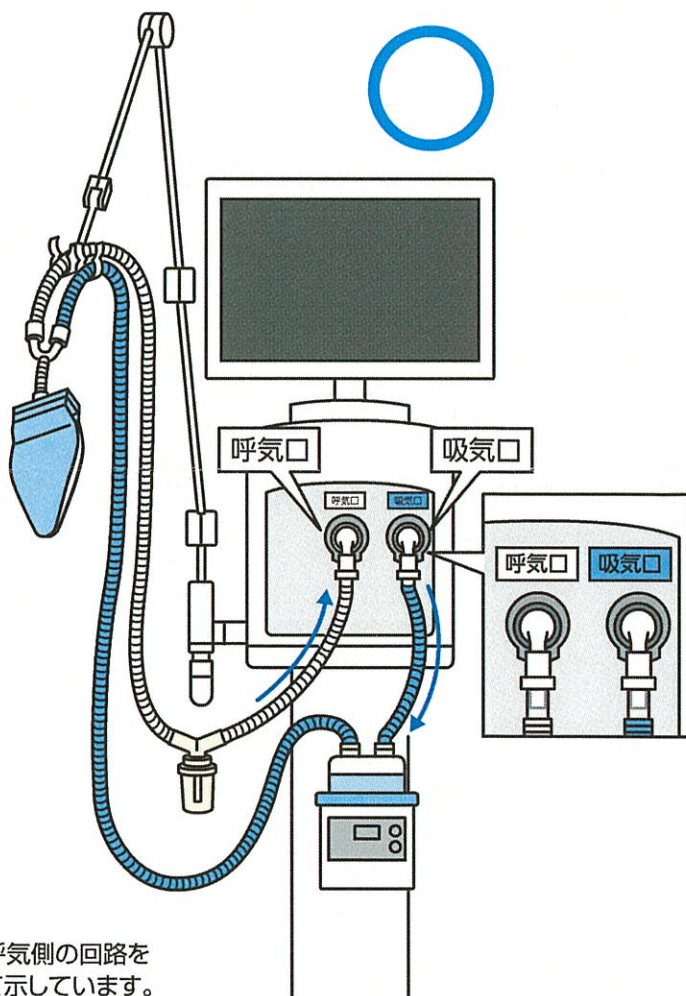
### 正しい接続

※吸気側と呼気側の回路を  
色分けして示しています。
