# 岡崎城だより

No. 9  
2026.5

## 令和7年度実施事業の成果

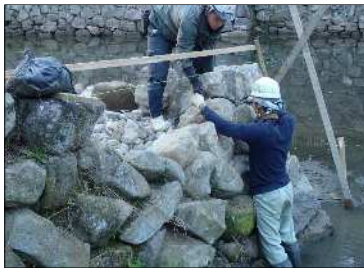
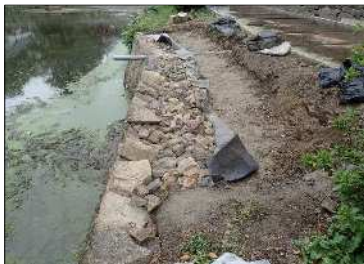
写真2 石垣積み直し状況

令和5年4月9日、岡崎城内に唯一残る水堀、龍城堀南面の一部で、石垣崩落が発生しました。その後、崩落の原因究明と石垣構造の解明を目的とした発掘調査（岡崎城だより No. 8 参照）を行い、その成果や崩落前の写真に基づいて石垣の積直しを行いました。

築石※2の背後には裏込め石※3を入れて背後から支え、雨等を排水する機能が必要です。しかし、今回の石垣にそのような構造は見られず、築石の背後は土や瓦礫が用いられたため、すき間が多く見られました。更に、土砂に空洞ができてしまったため、石垣の重量を支えられず、築石が傾いた「孕み出し」が生じていました。

そこで、積直しの際には正常な角度に築石を積み上げ、新たに裏込め石をしっかりと詰めて補強しました。

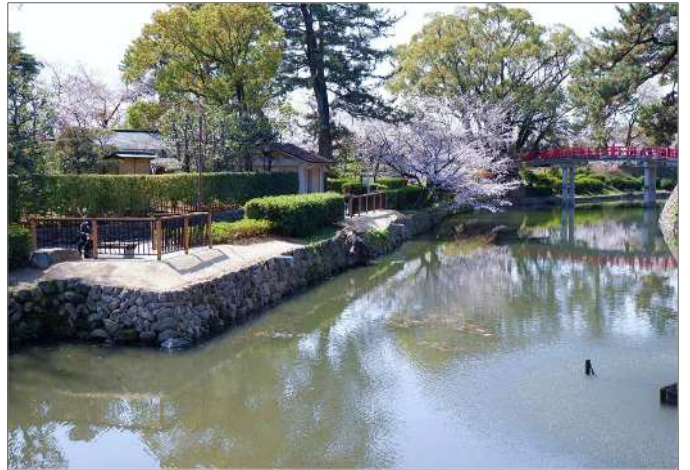
写真3 展望デッキ設置完了(隠居曲輪から望む)

石垣を積み直した後、園路から堀のすぐ手前まで近づくことができる展望デッキを2か所設置しました。（図2の整備箇所）

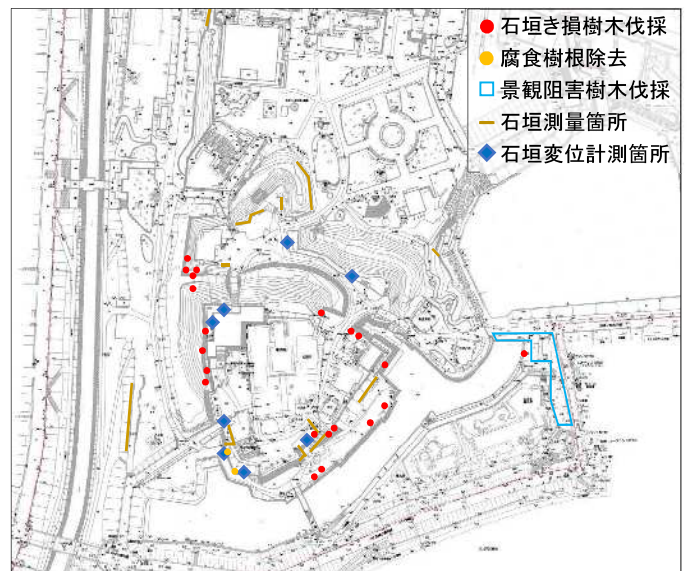
図5 石垣保存修理事業箇所

石垣は木の根による内側からの圧力や、気温・湿度など様々な要因で膨らんだり、石が落ちたりすることがあります。計測は危険度A（現状で石垣の変状が著しく、利用形態上の危険性が高い石垣）と判定された8か所に対し、レーザースキャンによる高精度の計測を行い、危険な変化が起こっていないかを年4回確認しています。結果、今年度の計測時には石垣に大きな変状は見られませんでした。

石垣点検は、危険度A判定以外の石垣に対しても、機器（クラックゲージ、ガラス棒）を設置して、年4回点検する作業です。月見櫓台石垣においてガラス棒の割れが確認されましたが、現場視認したところ、石垣の孕み出しの悪化のような危険な変化は認められませんでした。

石垣き損樹木とは、石垣の天端や側面に生育し、石垣に悪い変状をきたす樹木を指します。これらの伐採を平成30年度に開始し、令和7年度は21本の伐採を行いました。これにより合計110本の伐採を終えました。
