令和5年度実施事業の成果

I. はじめに

岡崎城だより No.7

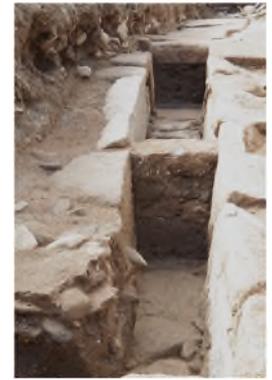
その他にも、絵図に描かれていない石組み溝(写真6)や、石垣に刻まれた刻印(写真7)も確認されました。石組み溝は坂谷曲輪側の雨水を外へ流すための排水施設と考えられます。石垣の刻印は「大」の字が書かれています。(刻印は現在、土の中にあるため見られません)

写真6 石組み溝

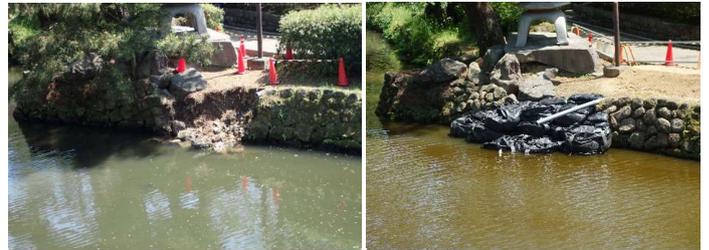
写真13 龍城堀石垣崩落箇所 復旧前（左）・後（右）

龍城堀の崩落箇所はおおよそ幅 2.9m、奥行き 0.7m、高さ 1.7mの範囲です。石垣修復までしばらく時間が空いてしまうため、その間に周囲の石垣崩落の再発や石垣の後ろの土砂が崩れることがないように、横から圧迫するように普通土のうと大型土のうを並べて応急復旧を行いました。令和6年度から発掘調査を行い、石垣修復のための調査を進めてまいります。

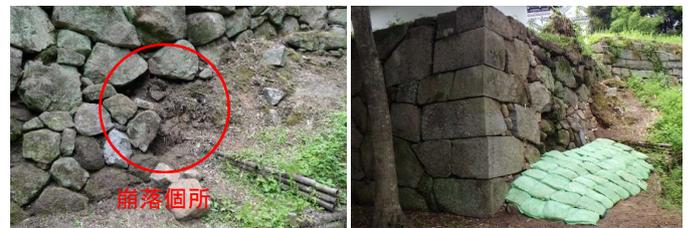
写真14 本丸御門西袖石垣 崩落箇所（左）・現況（右）

本丸御門西袖の崩落箇所はおおよそ幅 1.2m、奥行き 0.7m、高さ 0.8mの範囲です。7月5日から11日にかけて、崩落箇所の調査を行いました。

調査方法は崩落した土砂を除去し、背後の地山や周囲の石垣の石積み方法を確認するというものです。その結果、崩落箇所は元々石垣の背後に栗石が詰められておらず、柔らかい土砂で埋めた後に、薄い石が貼り付けられていたことが判明しました。これが原因で、石垣が不安定な状態であったものと考えられます。

そのため、調査により土砂を除去した後、上部の石垣を支えるための大きな石を設置し、石垣前面に土嚢を設置して崩落箇所を押さえつける措置をしました。
