令和 6 年度提案事業 98  
岡崎市の観光物産を取り扱う売店の出店及び  
岡崎市の観光 P R の実施 記録写真

# 岡崎中央総合公園 点検報告書(浮橋)

検査日令和6年9月21日

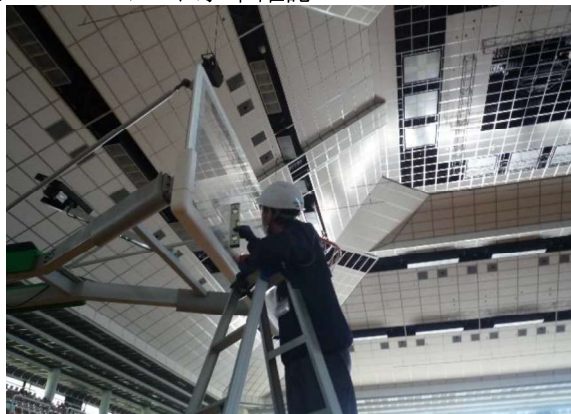
①ゴールのボード水平確認

| 点検項目 | 結果 | 処置・備考・その他 | 実施日 | 作業写真 |
|---|---|---|---|---|
| ゴールのボード水平確認 | 異常なし | - | 2025/2/9 | ① |

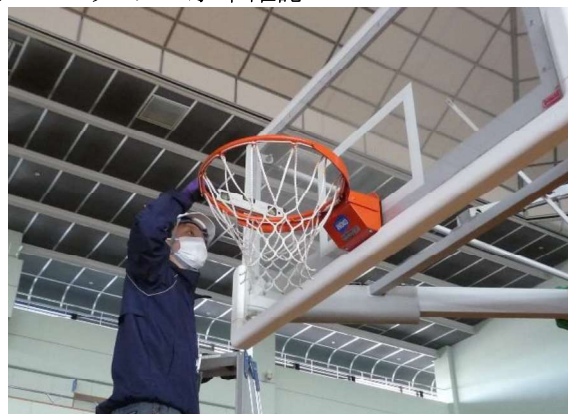
②ゴールリングの水平確認

| 点検項目 | 結果 | 処置・備考・その他 | 実施日 | 作業写真 |
|---|---|---|---|---|
| ゴールリングの水平確認 | 異常なし | - | 2025/2/9 | ② |

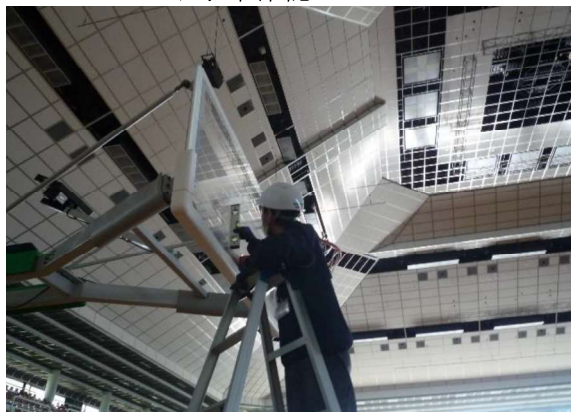
⑤ゴールのボード水平確認

| 点検項目 | 結果 | 処置・備考・その他 | 実施日 | 作業写真 |
|---|---|---|---|---|
| ゴールのボード水平確認 | 異常なし | - | 2025/2/9 | ⑤ |

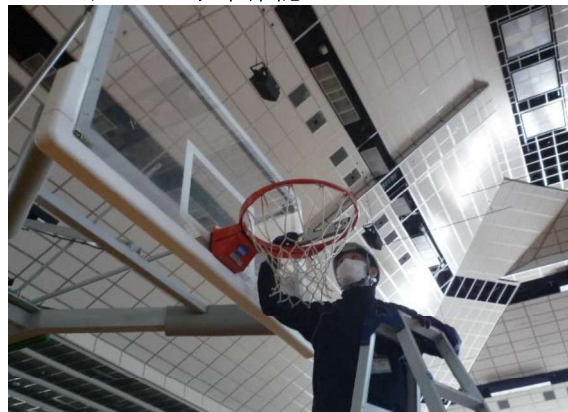
⑥ゴールリングの水平確認

| 点検項目 | 結果 | 処置・備考・その他 | 実施日 | 作業写真 |
|---|---|---|---|---|
| ゴールリングの水平確認 | 異常なし | - | 2025/2/9 | ⑥ |
