令和2年度実施事業の成果

I. はじめに

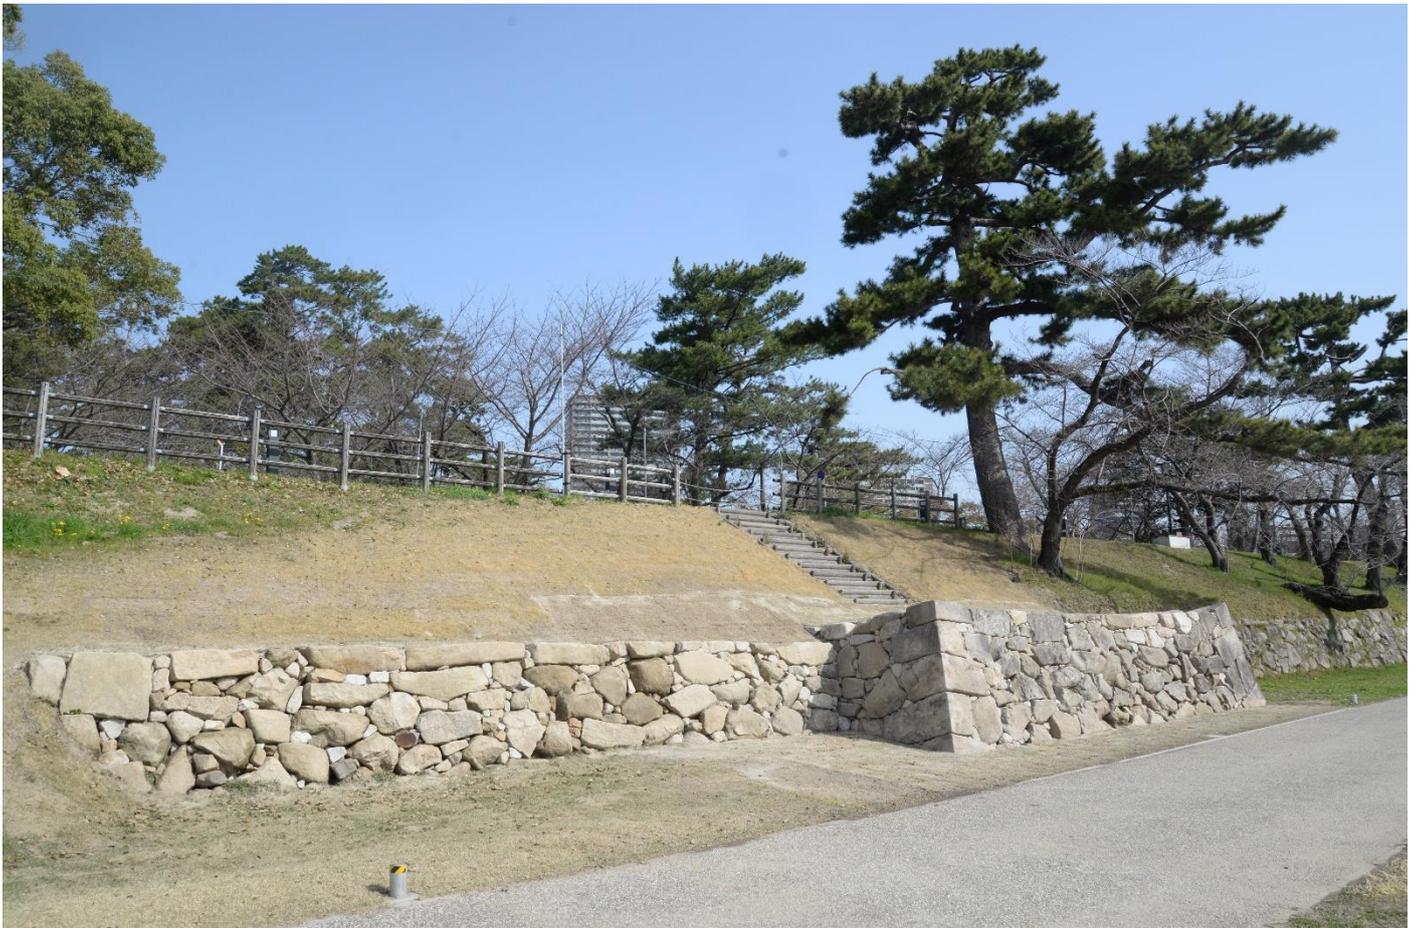
写真1 石垣整備工事が完了した菅生川端石垣（南西から）

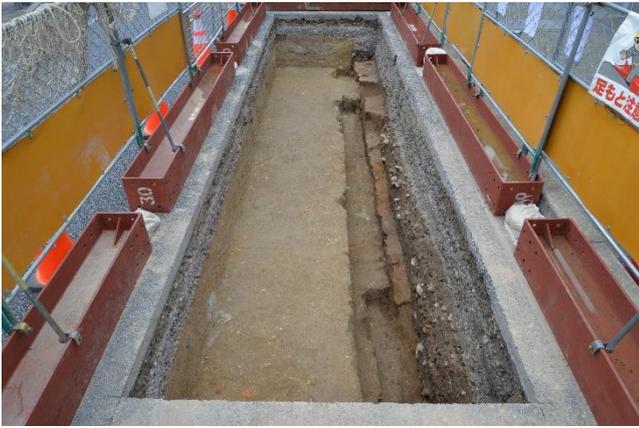
調査区内には現代の開発により設置された管渠類の掘方が錯綜し、トレンチ1にてわずかに地山層が確認され近世遺物も出土しましたが、大手門や大手門周囲の堀の痕跡は全く確認されませんでした。

写真2 調査区東側（写真右側）で確認された地山

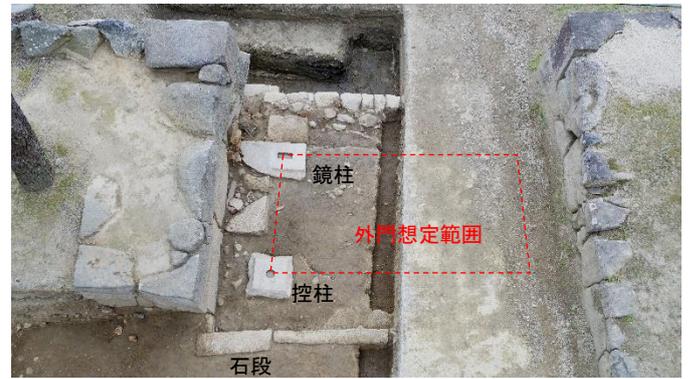
枡形門の礎石 トレンチ1で枡形の外門（高麗門）、トレンチ6で内門（櫓門）の礎石の一部がそれぞれ確認されました。外門の礎石は南側の鏡柱と控柱の礎石、内門は南側の鏡柱と脇柱に相当します。外門は文献に規模が記され、その規模と整合します。内門の規模は文献に記されないため、発見された礎石が規模を推定するうえで重要な根拠となります。

写真3 外門礎石（トレンチ1）

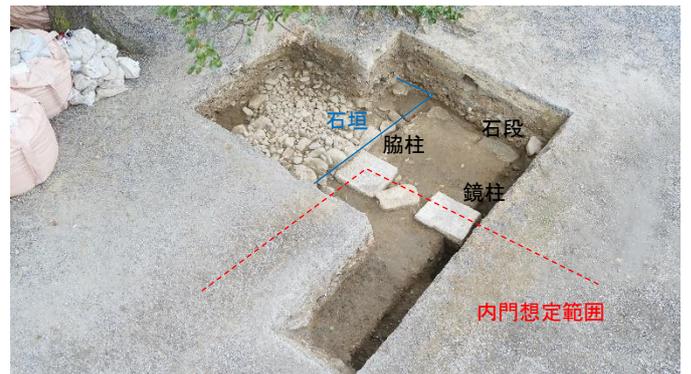
写真4 内門礎石（トレンチ6）（北東から）

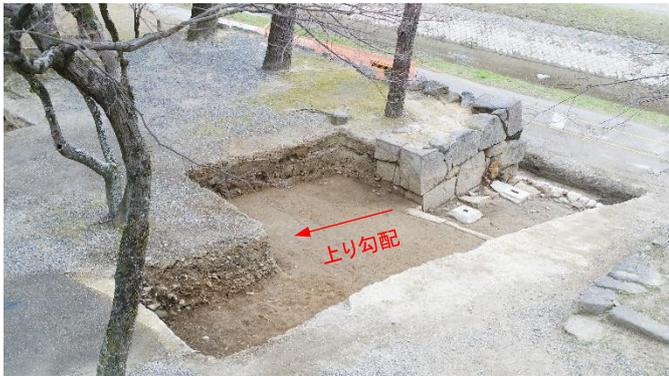
枅形内部の構造 外門の直後と内門の直前にそれぞれ石段が確認されました。外門から内門へ向かい上り勾配(4度前後)があることから、石段が最終的な枅形内の段差を解消する役割を果たしていることが分かりました。

写真5 枅形内の上り勾配 (トレンチ1) (北東から)
曲輪縁辺の状況 トレンチ 3～5 では曲輪縁辺で土塀の土台となる石列や石組み溝を確認しました。しかしいずれの石材も連続せず、後世に抜取られた可能性が高いことが分かりました。

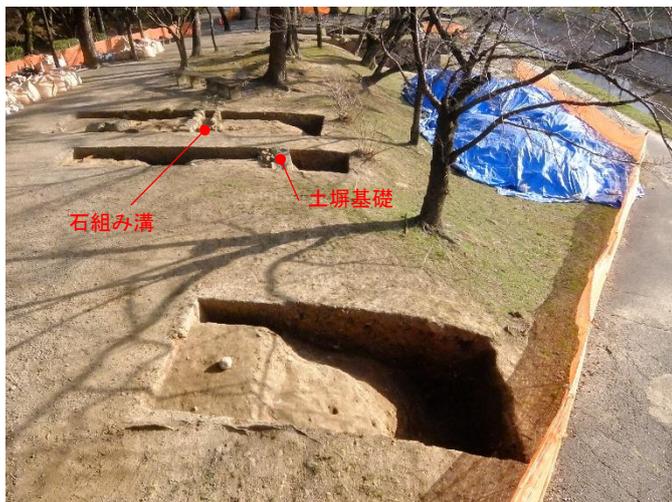
写真6 坂谷曲輪縁辺部 (トレンチ3～5) (北から)

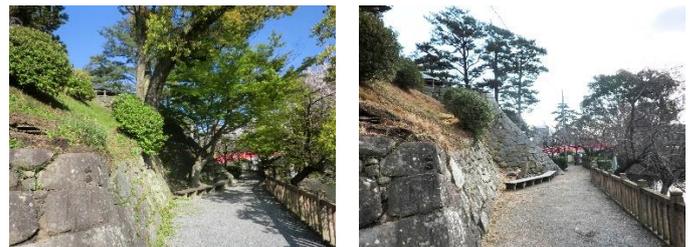
1. 樹木伐採による石垣の保存。
→石垣をき損する18本の樹木を伐採。
2. 石垣測量による基礎資料の作成。

写真7 樹木伐採前後の状況 (本丸月見櫓台西側)

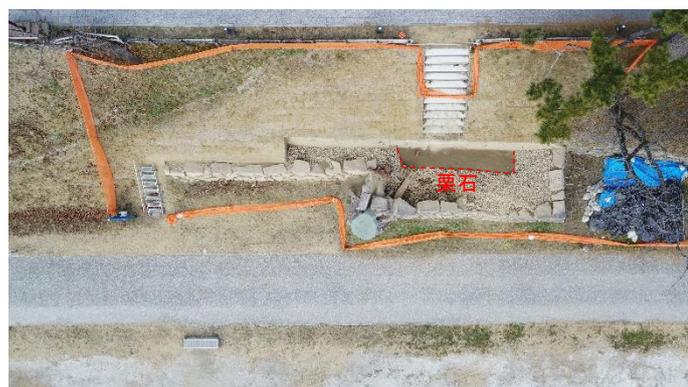
事前の発掘調査では石垣の背後には幅約 2.0m に渡り栗石があることがわかりました。また、樹木を除去したところ石垣石材が良好な状態で残っていることがわかりました。そのため、石垣の積み直しにあたっては新材をほとんど使用することなく整備を行うことができました。

写真9 発掘調査での栗石検出状況

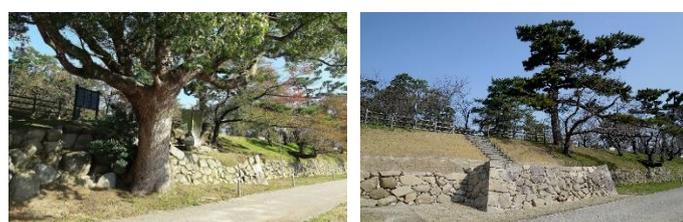
昨年度に引き続き、中央枅形の石垣整備工事を実施しました。石垣からは樹木が生育していたことから、石垣を解体し、除根を行ったうえで再び石垣の積み直しを行いました。

写真10 石垣整備前後の状況(右: H29、左 R3. 3)

整備の経過 昨年度までの整備で石垣の隅部から生育した樹木の伐採と現代に積まれた石積みの撤去まで行っていました。今年度は石垣の解体と並行しながら樹木の抜根を行った後に再び石垣を積み直す整備を行いました。なお、石垣の解体前には石垣背後の発掘調査を行い、石垣背後の栗石の状況を確認しています。
