医療事故情報収集等事業 「医療安全情報 No. 161」の提供について

No.161 2020年4月

パルスオキシメータプローブ による熱傷

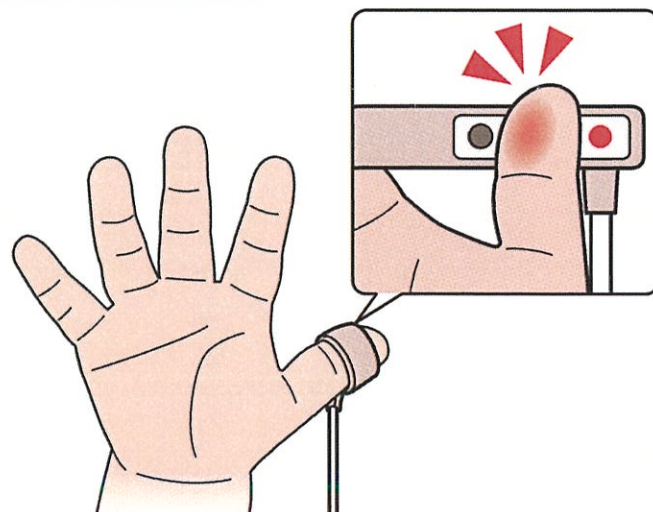
事例のイメージ

パルスオキシメータプローブにより熱傷をきたした事例が報告されています。

- ◆パルスオキシメータプローブは、パルスオキシメータ本体と接続して使用し、経皮的動脈血酸素飽和度(SpO₂)と脈拍数を連続して測定するセンサです。
- ◆小児や意識障害などの意思疎通が十分にできない患者に限らず、一定時間ごとに装着部位の変更が必要です。

- ・パルスオキシメータプローブの添付文書で装着時の注意事項を確認し、記載された時間を目安に装着部位を変更する。
- ・パルスオキシメータプローブの装着部位を変更した際、装着していた部位の皮膚の状態を観察し、記録する。
