#### 医療事故情報収集等事業第 66 回報告書の公表について

## 医療事故情報収集等事業 第 66 回報告書のご案内

# IV 再発・類似事例の分析

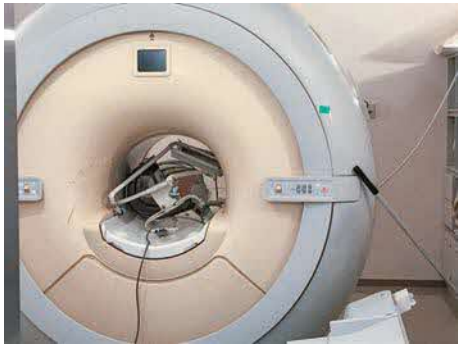
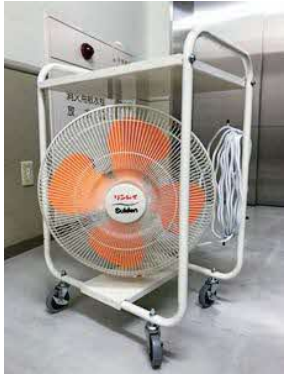
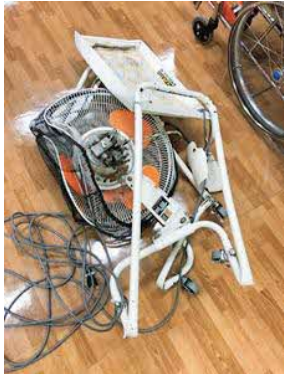
| No. | 事故の内容 | 事故の背景要因 | 改善策 |
|---|---|---|---|
| | <p>MRI検査室の定期清掃を5名の作業員と現場責任者1名で実施した。作業員AはMRI検査室のワックス作業を行った。その後、作業員Bがワックス乾燥を行うため、金属製の送風機をMRI検査室内へ持ち込んだ際、磁場の力により送風機はガントリ左下に引き寄せられ倒れた。室内にいた作業員Aと作業員Bで送風機を引き離そうとしたところ、ガントリ内に送風機が丸ごと引き込まれてしまった。作業員Aは、右第2・3指に切創を生じた。</p> | <ul style="list-style-type: none"> <li>定期清掃は休日に実施しており、画像診断科の診療放射線技師は他の業務を行っていたため、MRI検査室にはいなかった。</li> <li>画像診断科は、事前に「MRI検査室入室マニュアル」を清掃業者に渡しており、作業員B以外の作業員は、各自で読んでいた。</li> <li>作業員BはMRI検査室の清掃は今回が初めてであったが、入室時の注意事項の説明については、作業当日に現場責任者より口頭で受けるのみであった。</li> <li>作業員Bは、送風機が金属製であること、MRI検査室に持ち込んではいけないことは分かっていたが、装置から離れていれば大丈夫だろうと考え、送風機を室内に持ち込んだ。</li> <li>ガントリに送風機が引き寄せられた後、作業員Aと作業員Bは、2人で引っ張ればガントリから外れると思い送風機を動かそうとした。</li> <li>現場責任者は他の清掃場所の確認のため、MRI検査室から離れる時間があり、その時間帯に事故が発生した。</li> </ul> | <ul style="list-style-type: none"> <li>MRI検査室の清掃は、清掃業者に委託せず、診療放射線技師が業務終了後に行う。</li> <li>操作室、更衣室周辺の清掃は、清掃業者に委託するが、清掃時に作業員が検査室へ入室することを防ぐため、MRI検査室のドアは施錠しておき、ドアに「清掃不要」と明記した札を掲げる。</li> <li>他のスタッフが理解しやすいように、「MRI検査室入室マニュアル」を改訂する。</li> </ul> |
| 3 | <p>&lt;参考&gt; ガントリ内に引き込まれた送風機の写真</p> <p style="text-align: center;">ガントリ内に引き込まれた送風機</p> <div style="display: flex; justify-content: space-around;"> <div style="text-align: center;"> <p>同型の送風機</p> </div> <div style="text-align: center;"> <p>ガントリから取り出した後の送風機</p> </div> </div> <p>※写真は、事例を報告した医療機関からご提供いただいた。</p> | | |
