# IV 再発・類似事例の分析

## 【1】無線式心電図モニタの送受信機に関連した事例（第38回報告書）

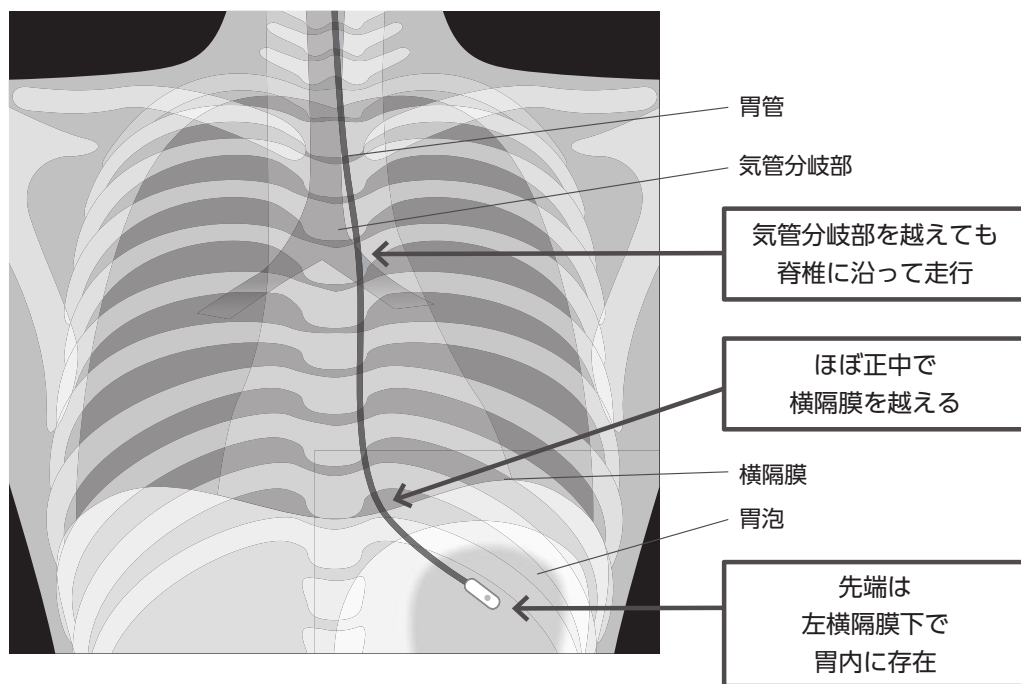
図表Ⅳ－２－１８ X線画像の胃管の走行確認のポイント

また、X線画像で胃管の走行を確認する際のポイントを図表Ⅳ－2－18に示す。

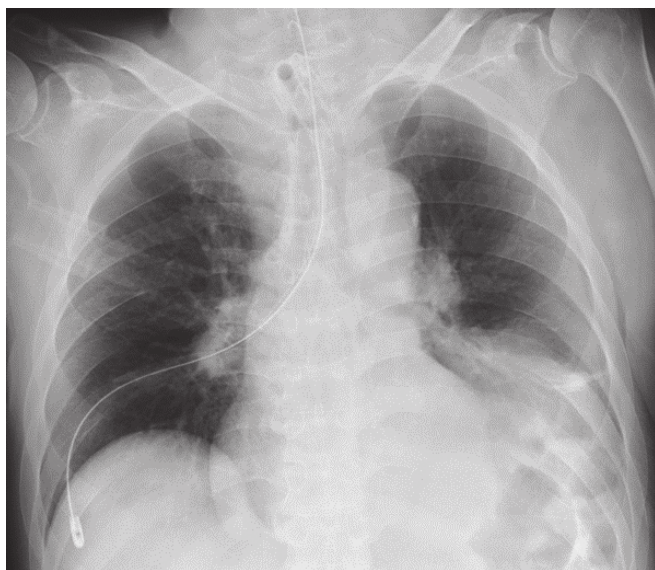
#### 〈参考〉胃管が誤挿入されているX線画像

報告された事例の中には、胃管が誤挿入されているX線画像を見たことがないため、X線画像を見ても誤挿入に気付かなかったことが背景・要因に記載されている事例もあった。事例が発生した医療機関のご協力により、胃管が誤挿入されているX線画像の写真を掲載する。このX線画像を見た医師は、右気管支に誤挿入されていることにすぐに気付いていた。上記の「胃管の走行確認のポイント」とともに、医療機関における教育などの参考にしていただきたい。
