# IV 再発・類似事例の分析

## 【１】MRI検査時の高周波電流のループによる熱傷（医療安全情報No.56）

医療事故情報収集等事業 第74回報告書

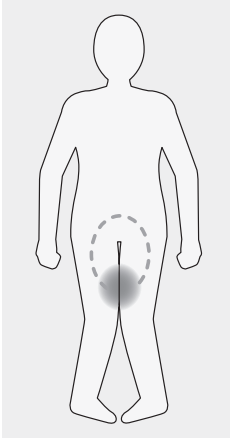
熱傷の部位を示す。下肢に熱傷を生じた事例が多かった。

図表Ⅳ－１－７ 熱傷の部位

| 高周波電流のループ（点線）と熱傷の部位 | | | |
| | 両大腿内側 | 両下腿内側 | 左手母指側と左大腿部 |
| 件数 | 3 | 1 | 1 |

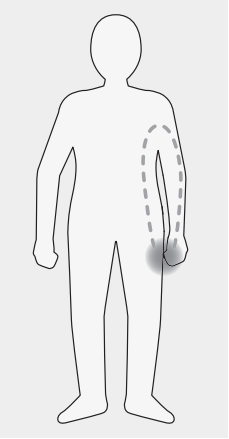
| 熱傷を発見<br>または<br>認識した時期 | 発見または<br>認識した者 | 詳細 |
|---|---|---|
| | | 皮膚を観察し、左手母指側と左大腿部に熱傷の疑いがあることに気付いた |

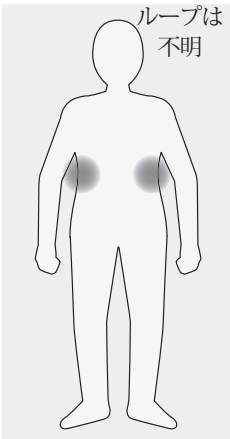
| 高周波電流のループ（点線）と熱傷の部位 | | | |
| | 両側の季肋部 | 両踵部 | |
| 件数 | 1 | 1 | |

| 熱傷を発見<br>または<br>認識した時期 | 発見または<br>認識した者 | 詳細 |
|---|---|---|
| 検査2か月後 | 診療放射線技師 | 患者から「前回の検査中、熱感があった」と言われ、皮膚を観察したところ、両側の季肋部に熱傷の瘢痕があった |

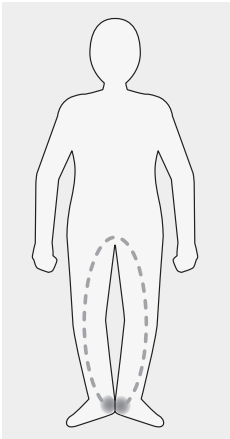
| MRI検査時のループによる熱傷の危険性の認識 | 対策の有無 | 皮膚と皮膚が接触していた背景 |
|---|---|---|
| | | 素足であったためタオルをかけたが、踵部が接触していることに気付かなかった |
