## IV 再発・類似事例の分析

## 【2】胸腔ドレーンの大気への開放（医療安全情報No.133）

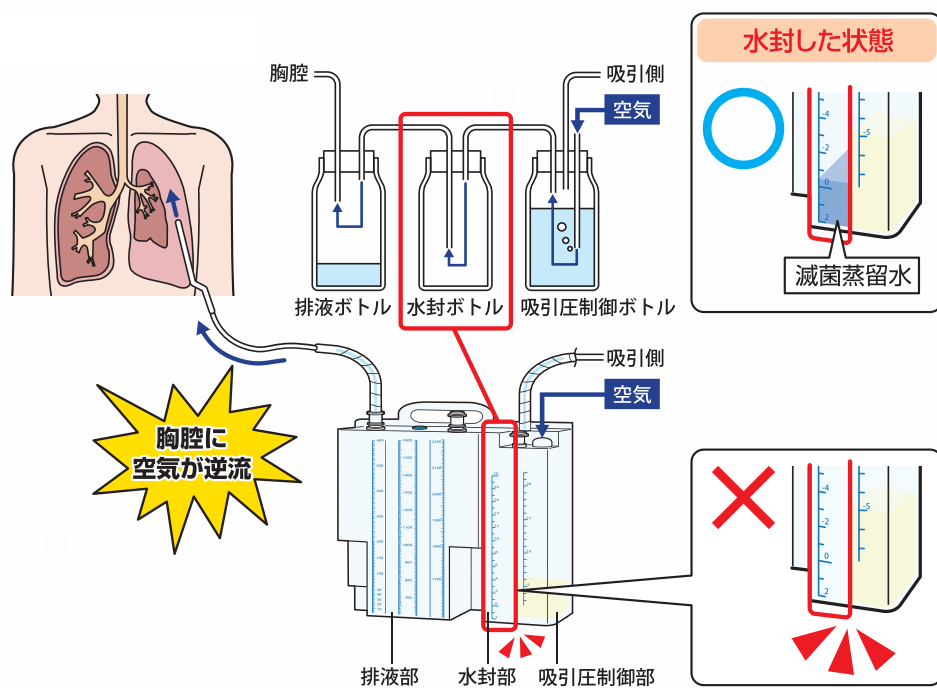
## 〈医療安全情報No.133「胸腔ドレーンの大気への開放」のイラスト〉

**胸腔ドレーンバッグの水封部に滅菌蒸留水を入れないうまま接続すると、陰圧の胸腔に空気が逆流し換気が妨げられます。**

看護師Aは、胸腔ドレーンバッグの水封部に滅菌蒸留水を入れることを知らなかった。医師と胸腔ドレーンバッグを交換する際、看護師Aはバッグをベッドサイドで開封しそのままの状態に医師に手渡した。医師はドレーンをバッグに接続した。その後、看護師Bがバッグの水封部に滅菌蒸留水が入っていないことに気付いた。患者は頻呼吸でSpO<sub>2</sub>は87%であり、呼吸苦を訴えた。
