令和 6 年度提案事業 98  
岡崎市の観光物産を取り扱う売店の出店及び  
岡崎市の観光 P R の実施 記録写真

# 岡崎中央総合公園 点検報告書(浮橋)

検査日令和6年9月21日

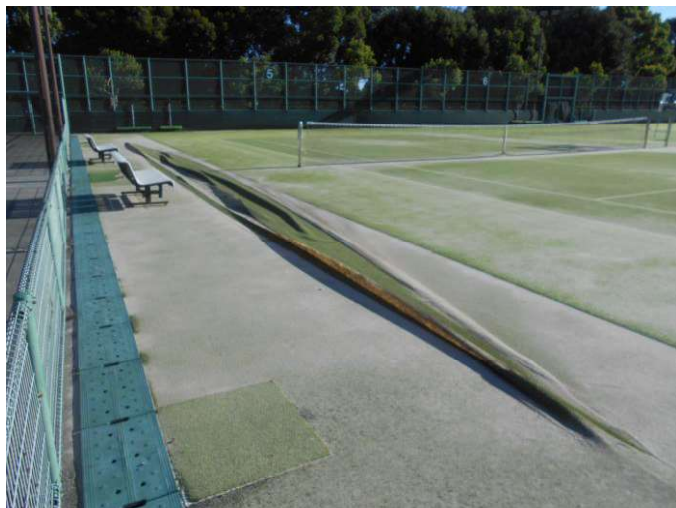
着手前

5 番コート人工芝捲れ

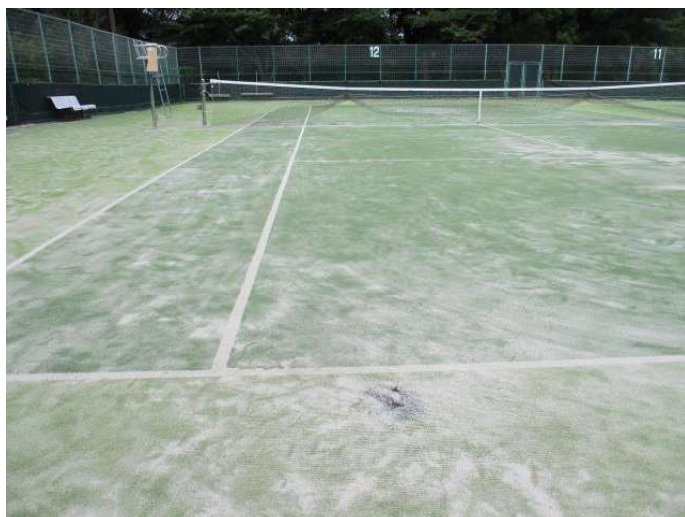
着手前

1 2 番コート南西側

| テニスコート人工芝張替履歴 | | | | |
|---|---|---|---|---|
| 12 | 部分張替 | 南西側サーブエリア | 直営 | 8/14 |
