医政安発 0329 第 1 号  
薬生安発 0329 第 1 号  
平成 31 年 3 月 29 日

#### 医療事故情報収集等事業第 56 回報告書の公表について

## 医療事故情報収集等事業 第 56 回報告書のご案内

## 【2】ベッドからベッドへの患者移動に関連した事例（第13回報告書）

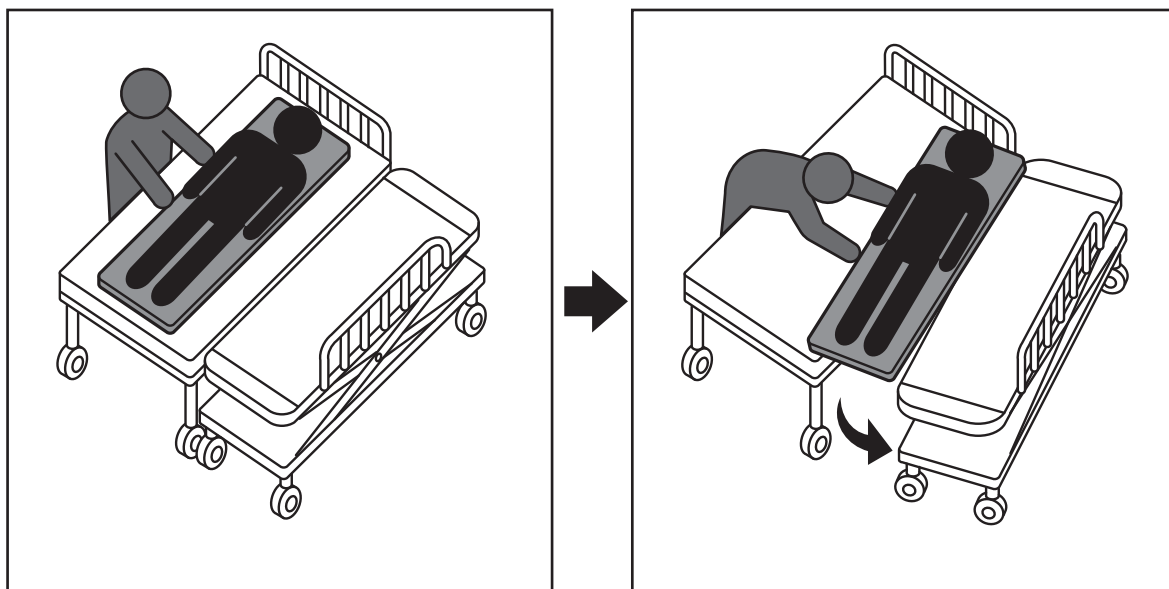
### ① 1名で介助中に移動先のストレッチャーが動き転落した事例

移動に関わった職種は、看護師が１２名と多く、次いで診療放射線技師が４名であった。また、移動に関わった人数は、１名の事例が２件あった。いずれも移動先のストレッチャー側には誰もいない状態で、患者をスライダー（移乗補助器具）に乗せて押した際に移動先のストレッチャーが動いて転落した事例であった。

介助者1名で移動した際に移乗補助器具を押したはずみで移動先のストレッチャーが動き、ベッドとストレッチャーの間から患者が転落した。

| 介助者 |
|---|
| <ul style="list-style-type: none"> <li>・移乗や入浴などの際には、必ず誰かに声をかけ、安全の確保ができるまで実施しないことを周知する。</li> <li>・入浴介助は、患者のことが分かるチームの看護師が1名入り、2名以上で担当する。</li> <li>・ストレッチャー浴でスライダーを使用して移乗する時は、1名ではなく必ず介助者2名で実施する。</li> </ul> |

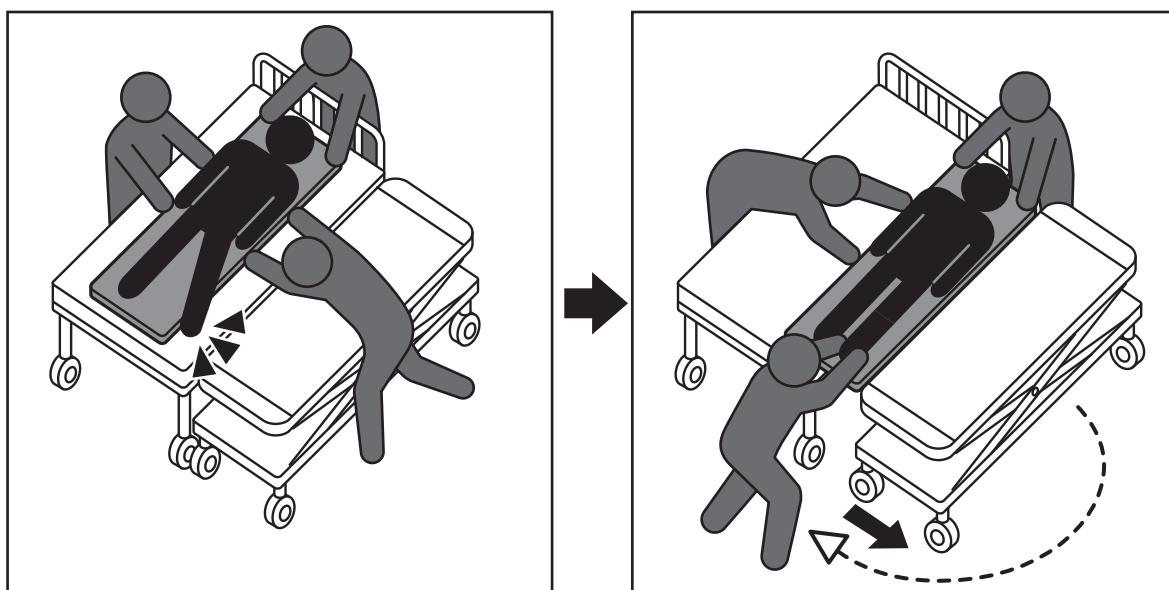
### ② 3名で介助中に移動先のストレッチャーが動き転落した事例

| No. | 事故の内容 | 事故の背景要因 | 改善策 |
|---|---|---|---|
| 2 | 看護師Aはベッド側、看護師Bは患者の頭側、看護師Cはストレッチャー側に位置していた。看護師Cは、患者の足がスライダーからはみ出ていたため直そうと足元へ移動した。その時、ベッド側にいた看護師Aは患者の移動を開始してスライダーの上の患者を押した。そのはずみでストレッチャーが動き、ベッドとストレッチャーの隙間から患者が臀部から転落し、頭部も打撲した。看護師Bは患者の肩を支えたが、患者を支えきれなかった。CT検査の結果、外傷性硬膜下血腫と診断された。 | 機械浴用ストレッチャーは毎日使用されているため定期的な点検は実施されていなかった。また、4年前に購入してからメーカーによる点検も実施されていなかった。事故後メーカーで点検した結果、タイヤの摩耗があり4輪とも交換となった。タイヤの摩耗でストレッチャーが横滑りしたようであった。一部の看護師は、時々ストレッチャーのロックのかかりが悪く動いてしまうことを認識していたが、何度かやり直すと正常になるためロックのかけ方（手技）の問題と思っていた。移動時に誰も声掛けをしていないため、看護師Aと看護師Cの意思統一が図れておらず各自の思いで行動してしまった。 | <ul style="list-style-type: none"> <li>・患者は大柄で、看護師3名では人数が足りなかった可能性もあり、今後は4名で対応して声を掛け合いながら実施する。また、実施手順を作成した。</li> <li>・患者移動に関するシミュレーション学習会を全スタッフが参加できるように計画した。</li> <li>・異常時の点検依頼は迅速に行うよう指導した。</li> <li>・ストレッチャー、車椅子等の点検手順については業務委員会で検討する。</li> <li>・メーカーによる院内のストレッチャーの点検も視野に入れ企画課にて見積もり中である。</li> </ul> |

介助者3名のうち、移動先のストレッチャー側にいた1名が患者の下肢を移乗補助器具に乗せようと足元に移動した時に、ベッド側の介助者が移乗補助器具を押したことで、移動先のストレッチャーが動き、ベッドとストレッチャーの間から患者が転落した。

| 介助者 |
|---|
| <ul style="list-style-type: none"> <li>・患者移動時の医療者の位置を確認する。</li> <li>・移乗介助を行う際は、送り手側2名、受け手側2名で行う。</li> <li>・スライディングボードでの患者の移動は、患者の両サイドに立って実施する。</li> </ul> |
