岡崎市竜美丘会館

廃止後の建物・用地の活用検討について

## 施設老朽化状況①

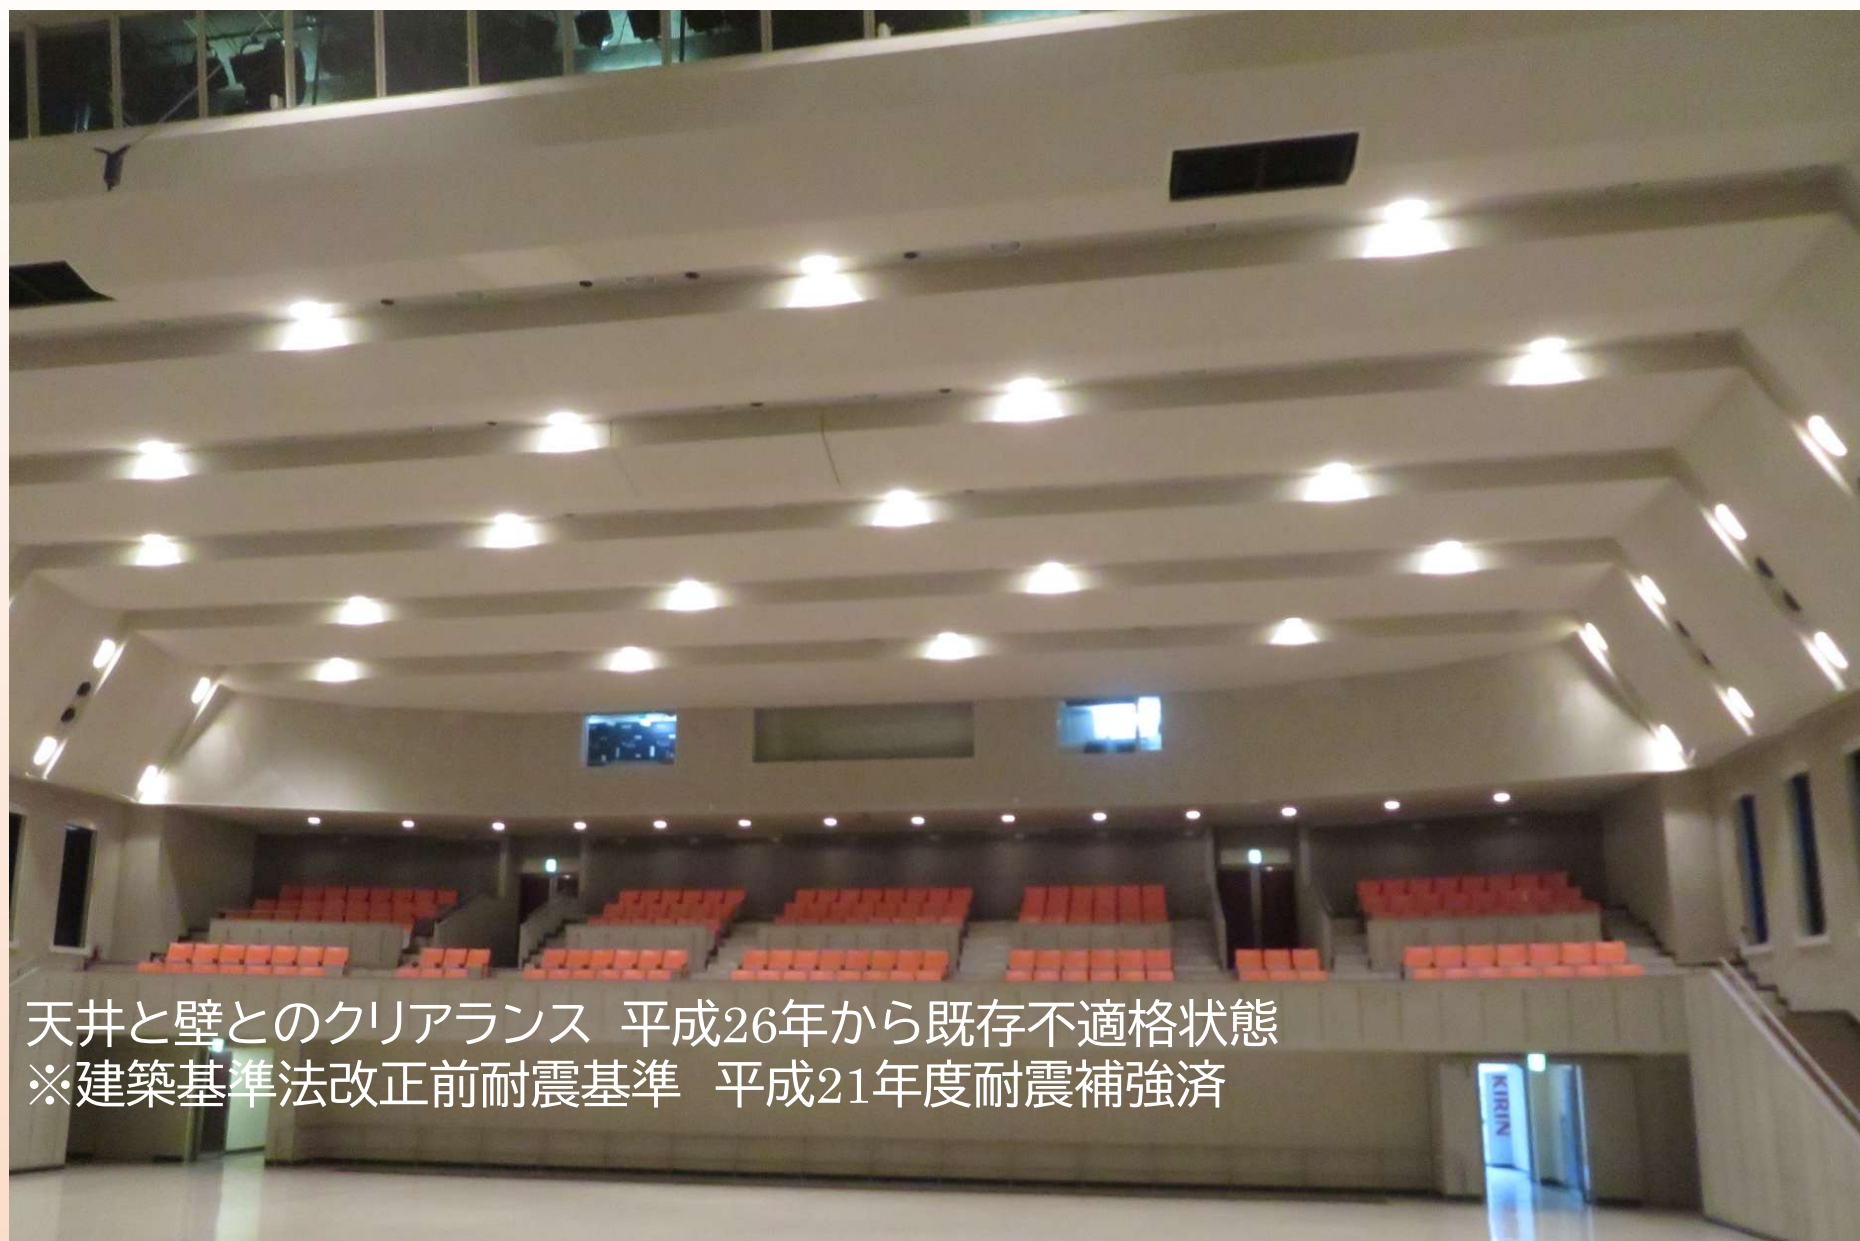
天井と壁とのクリアランス 平成26年から既存不適格状態  
※建築基準法改正前耐震基準 平成21年度耐震補強済

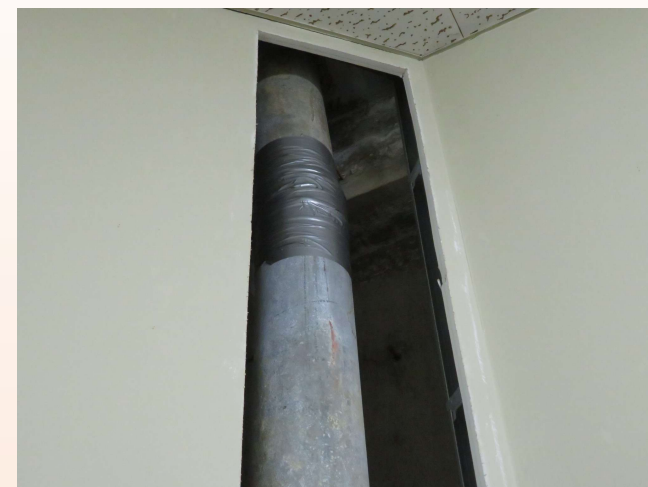
▲補修後

本館棟西階段内部排水管腐食状況
