岡 崎 市 文 化 財 指 定 調 書

<p>1 種別、名称及び員数</p>	<p>史跡 松平広忠公御廟所（附：灯笼2基） 追加指定面積 598.45 m² 既指定面積 26.44 m² 追加指定後面積 624.89 m²</p>
<p>2 追加指定地の所在の場所</p>	<p>岡崎市松本町 42 番地の一部</p>
<p>3 追加指定地の所有者又は保持者の住所及び氏名</p>	<p>岡崎市松本町 42 番地 宗教法人 松應寺 代表役員 服部 善樹</p>
<p>4 追加指定地の現状（品質、形状、構造、重量、大きさ、地積、範囲等）</p>	<p>岡崎市松本町 42 番地のうち 598.45 m² 1 筆 地目：松應寺境内地 【史跡範囲内に含まれ、史跡を構成する構造物等】 構成要素：御廟所基壇 南北 6.4m、東西 5.7m、高さ 0.6m 中心に松 3 株を植栽（ミカワクロマツ、2 葉、平成 22 年） 構成要素：玉垣 南北 11.4m、東西 7.5m、総延長 34.0m 構成要素：鳥居（1 基） 間口 3.39m、高さ 4.16m、花崗岩製 構成要素：土堀 南北 17.25m、東西 12.4m、高さ 1.5m、総延長 57.5m 構成要素：門（1 棟） 薬医門形式 構成要素：手水鉢（1 基） 寛文元年（1661）、寄進者：丸茂兵左衛門、横山勘右衛門 構成要素：灯笼（2 基） 天保 4 年（1833）、寄進者不明 【史跡範囲外であるが史跡を構成し附とする構造物等】 構成要素：灯笼（2 基）</p>

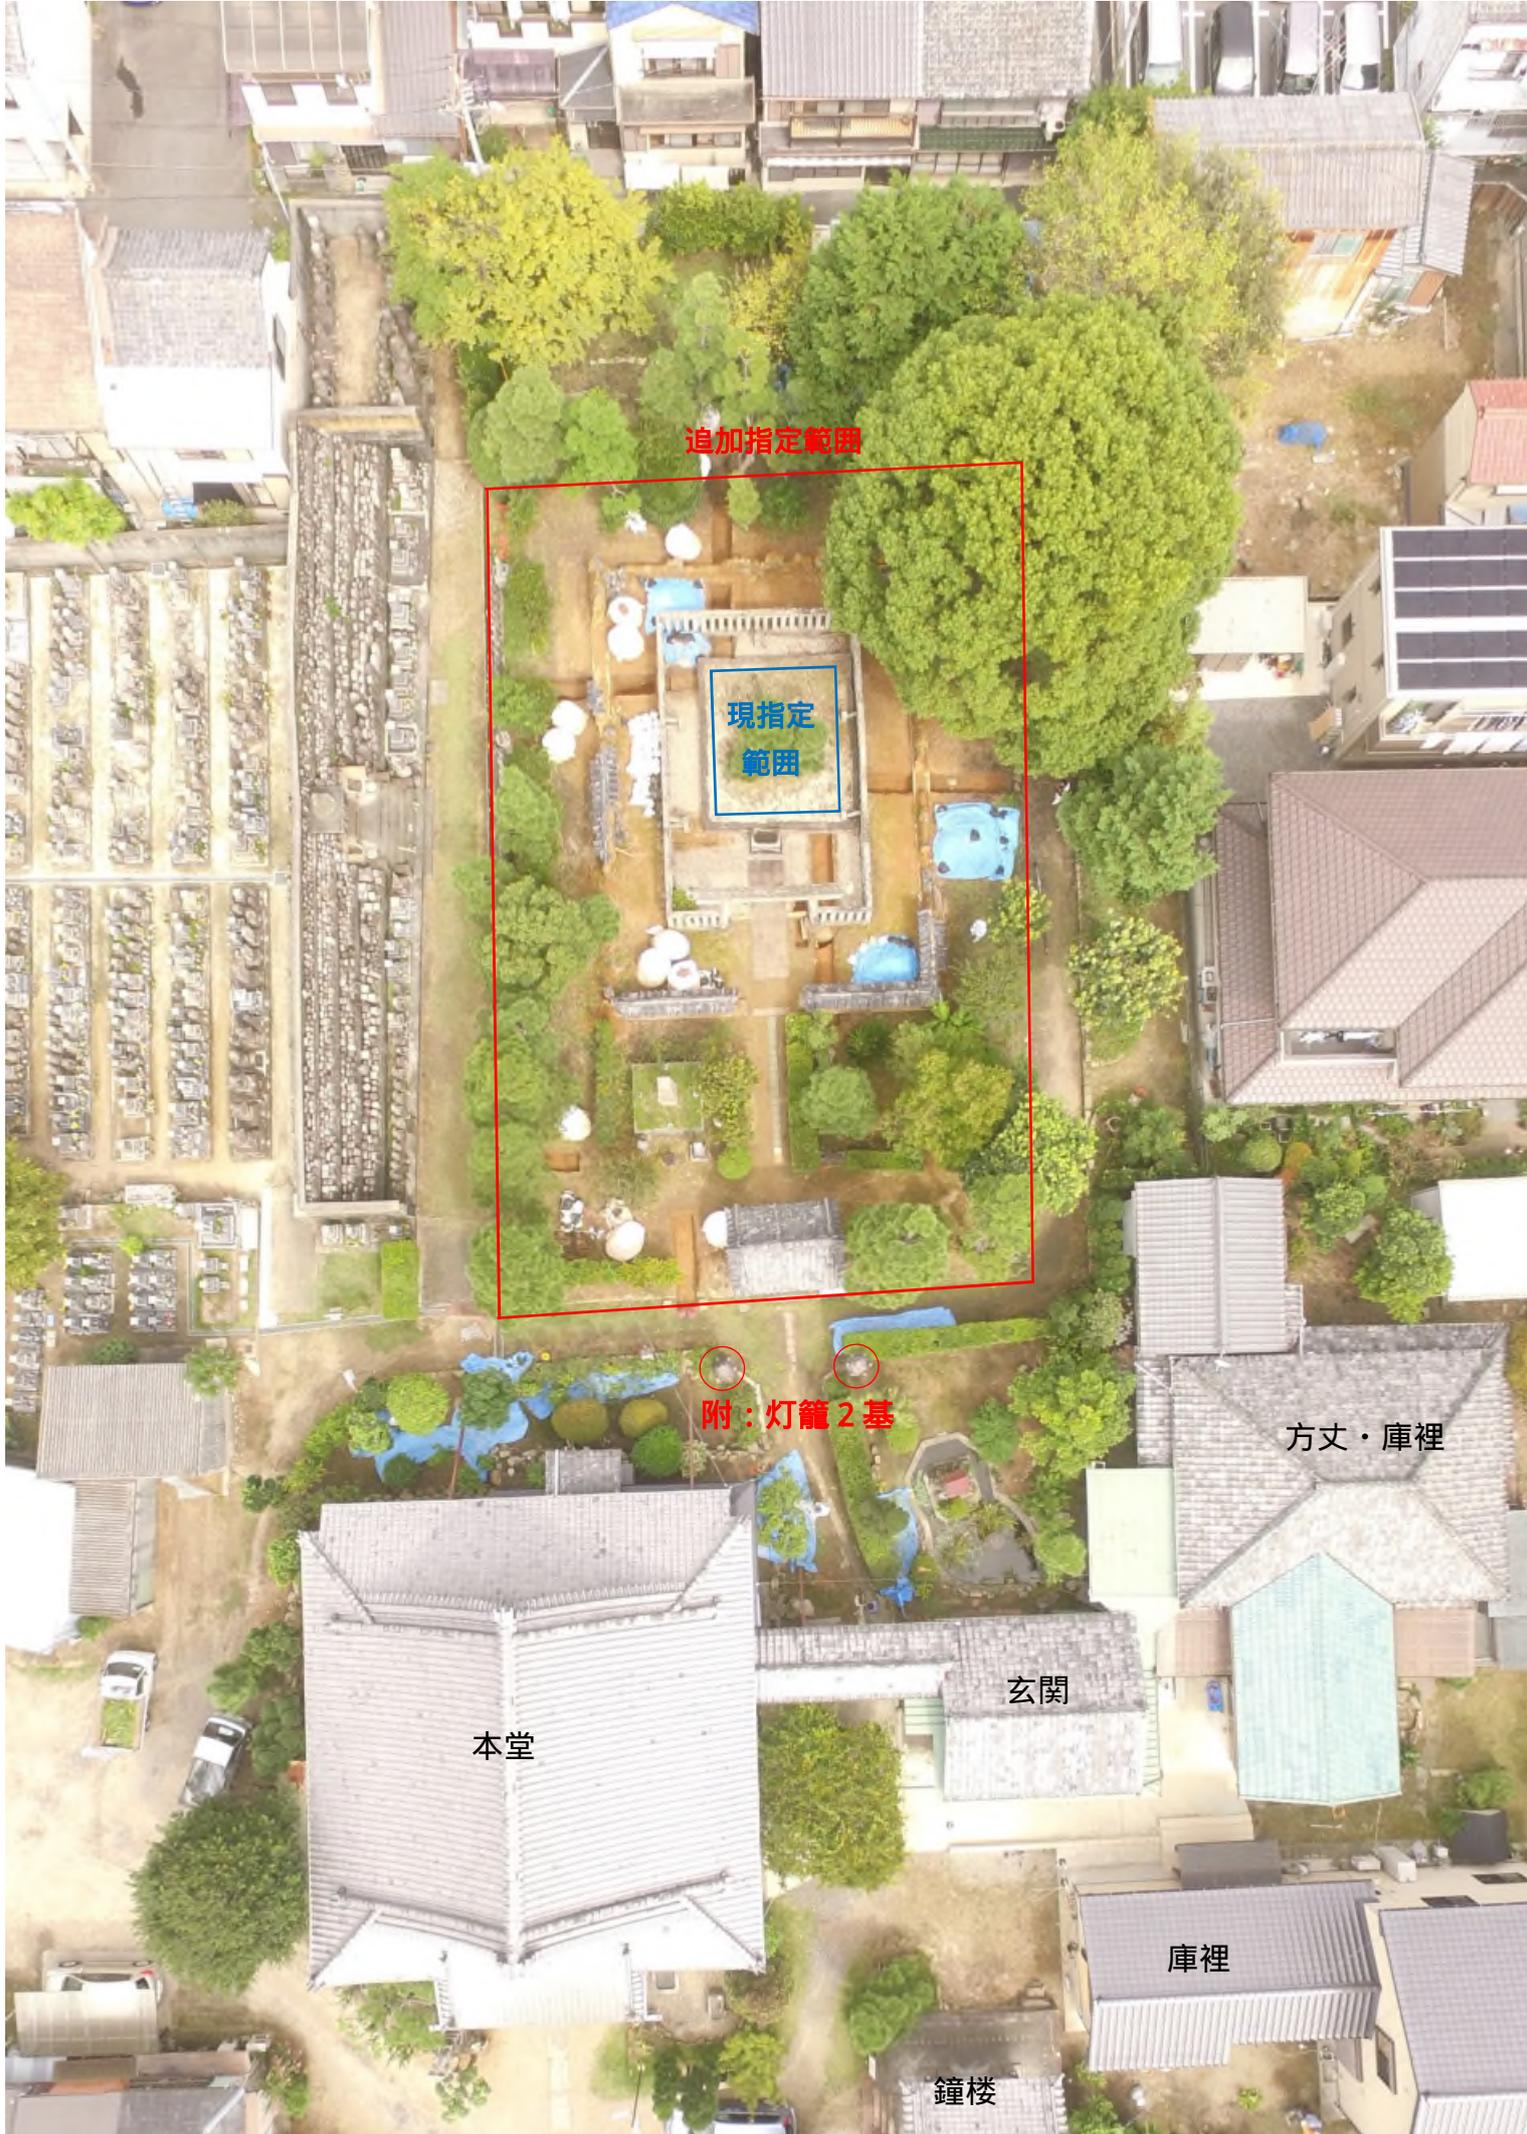
追加指定範囲

現指定
範囲

附：灯笼2基

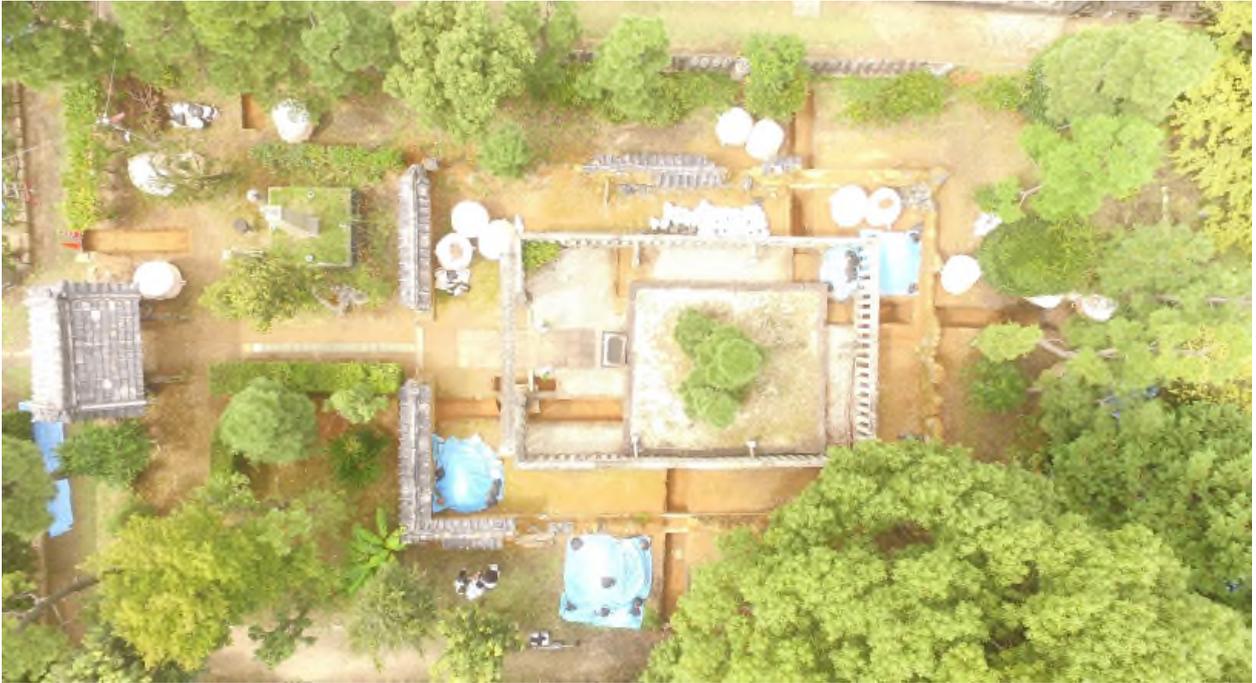
松平広忠公御廟所全景(範囲確認調査時撮影)

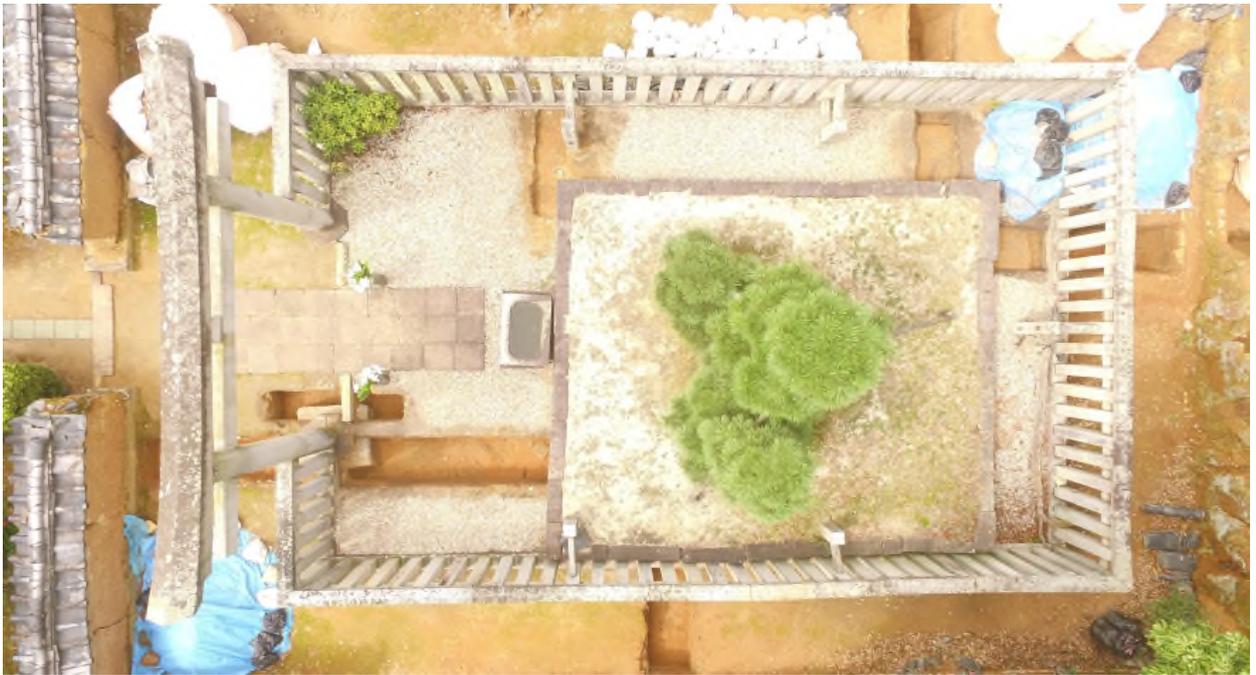
松平広忠公御廟所中心部(範囲確認調査時撮影)

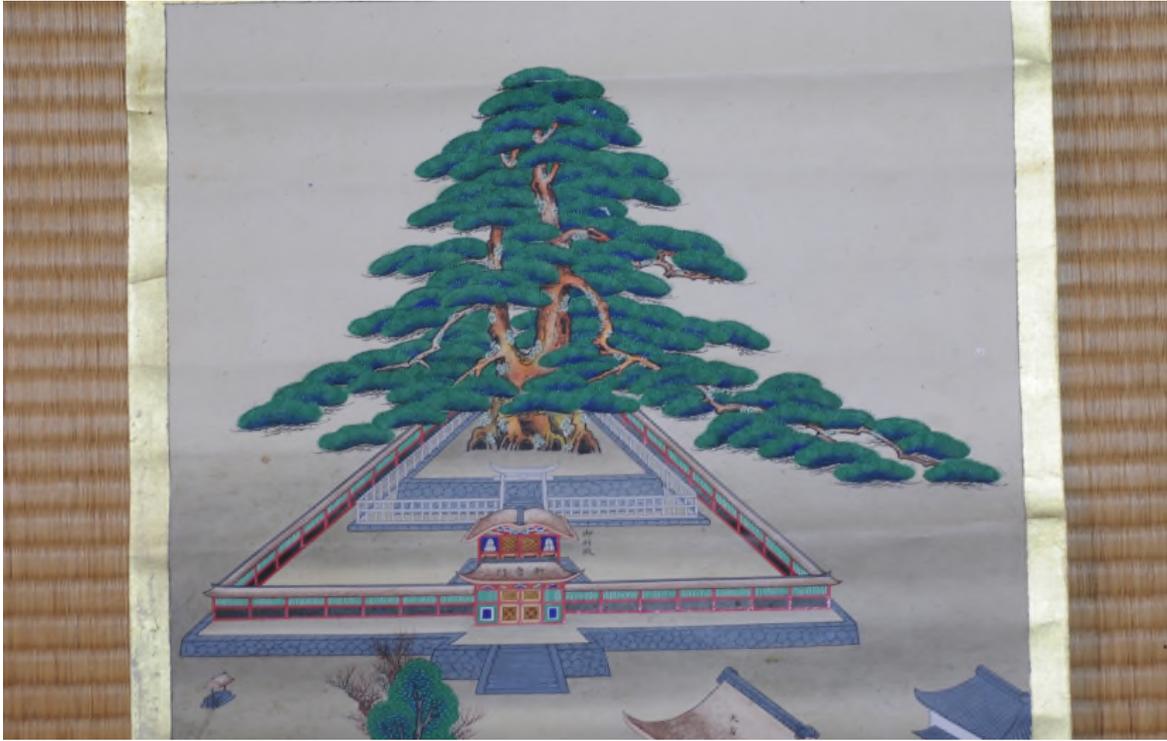
『三州松應寺御起立略記』慶長10年建立記事後に挿入された図

この記事の後に、この当時の様子を描いた境内図が載せられているが、これに見る御廟所は中心の石垣基壇の上に松があり、それを鳥居と玉垣が囲み、さらに最外郭は門と門から延びる透塀により囲んでいる。また鳥居と門の間には拝殿がある。現状の御廟所には拝殿と最外郭の透塀は無く、現状で玉垣の外側を囲う土塀は境内図には描かれない。それ以外は現在と似ており、この段階の整備が現在の御廟所の祖形と言える。

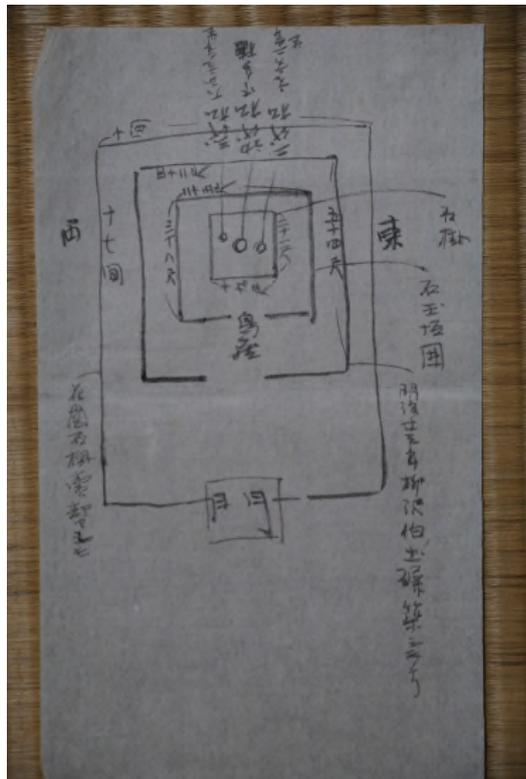
『御願書』 明治23年修築絵図

また『御願書』の袋部に挿まれていた図があり、これは柳沢による修理の際の御廟所の見取図と考えられる。これに記された御廟所の規模は以下の表の通りである。

場所 名称(現在名)	規模			
	南北辺		東西辺	
石掛(基壇)	21尺	6.3m	19尺	5.7m
石玉垣圍(玉垣)	38尺	11.5m	25尺	7.5m
土塀(土塀)	54尺	16.3m	42尺	12.7m
花崗石掛(土堤)	17間	30.9m	10間	18.1m

見取図の土塀の部分には「明治 23 年柳沢伯ノ土塀築シモノナリ」とあり、また『松應寺誌』には、明治 23 年に「御廟玉垣外ノ土塀ヲ修築ス」とあることから、柳沢保申によって土塀の修築が行われたことが分かる。

また、現在、門から御廟所の最外郭を囲むように延びる土堤状の高まりは、『三州松應寺御起立略記』にある慶長10年整備時の最外郭「御囲」(境内図には透塀が描かれる)の位置にあたと推測されるが、『御願書』見取図に「花崗石掛売却セシモ」とある。これにより、本来御廟所の外郭にあった石垣を売却したことが分かる。さらに『松應寺誌』には、明治23年に「現今ノ土堤ニナリ居ル処ニ立派ナル長方形ノ石垣アリ...夫レヲ売り保存金トスル」とあり、石垣を売却する際には既に透塀等の構築物はなく、土堤になっていたことがわかる。現状の土堤は石垣が売却された後の状況を示しているものと想定される。

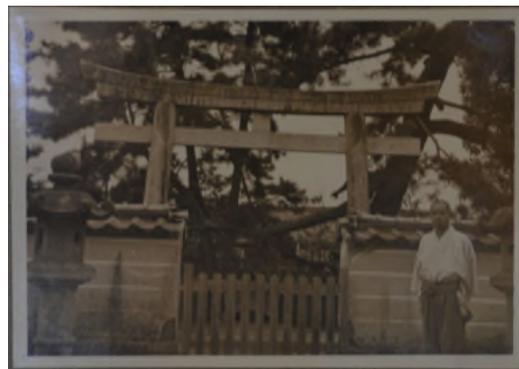
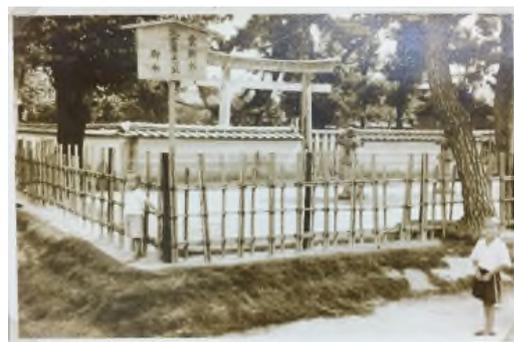
古写真

現状の御廟所の構造は、門から延びる参道を中心に玉垣・土塀が左右対称に配置される一方、基壇は左右非対称であり、基壇東端が玉垣に接している状態である。基壇が接する玉垣東辺の控柱は西辺の控柱と形状が異なることから、当初御廟所の中心軸に対して左右対称に配置されていた基壇が東側へ拡幅され、その際に控柱も造り替えられたと考えられる。また、基壇の石垣の積み方は一連であることから、拡幅の際にすべて積み直されていると想定される。古写真からは松の枝が東側へ伸長して

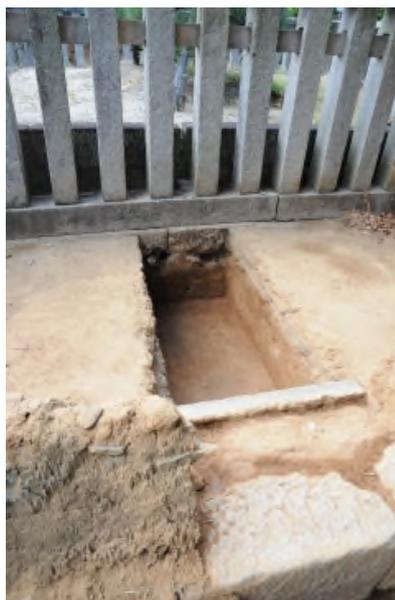
範囲確認調査写真
玉垣(奥)と土塀(手前)の基礎石

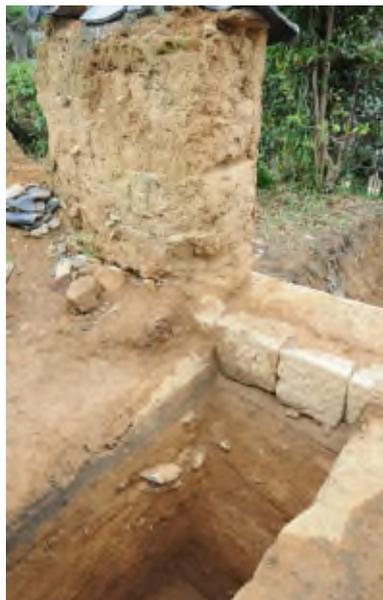
範囲確認調査写真
土塀及び土塀基礎石

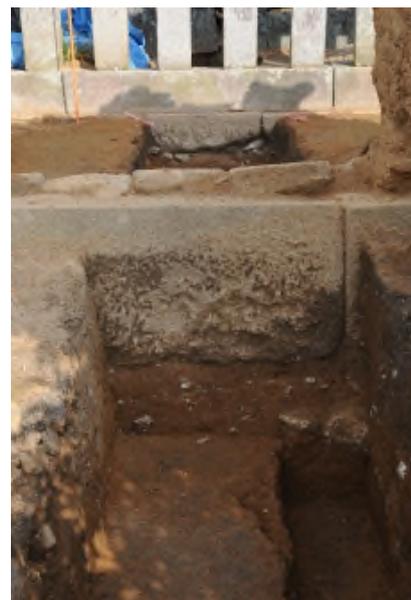
範囲確認調査写真
土塀基礎石

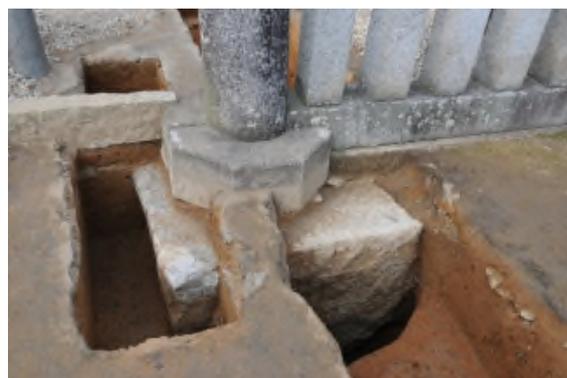
範囲確認調査写真
鳥居礎石

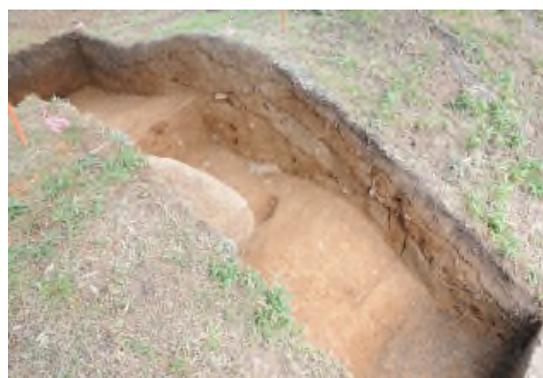
範囲確認調査写真
土塀断面状況

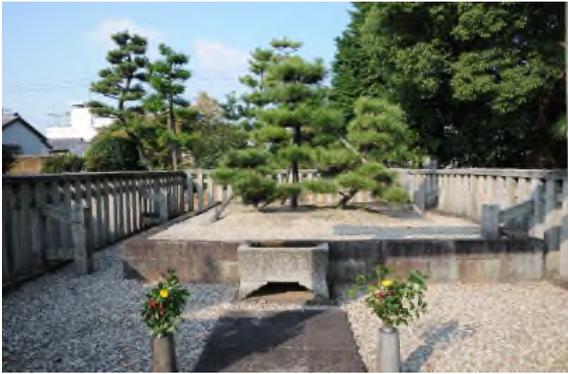
構成要素
御廟所基壇

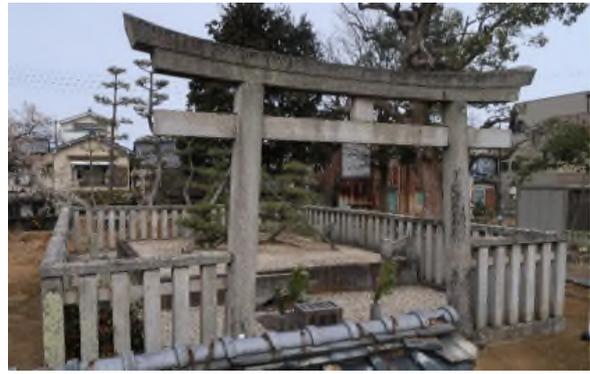
構成要素
玉垣

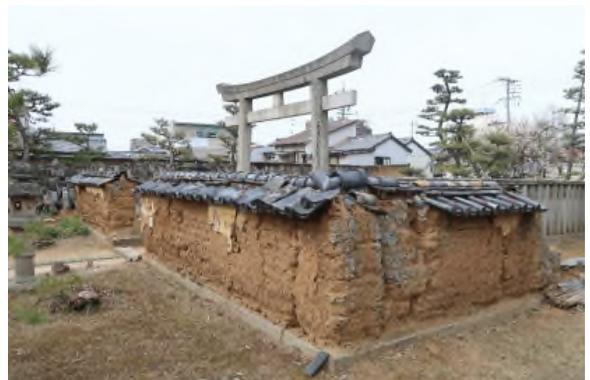
構成要素
土塀

なお、土塀は慶長 10 年の境内図には描かれておらず、その後の御廟所修理の中で土塀が構築されたと考えられる。土塀の構築時期については、近世史料からは確認できず、時期の特定には至らないが、松應寺には代々「土塀は徳川家（将軍）が設けた」という伝承がある。先に

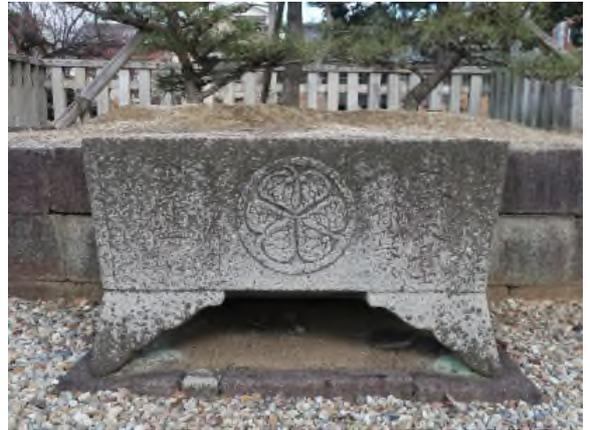
構成要素
手水鉢

萬治 3 年（1660）、5 代将軍綱吉の代に「惣御修復」された。当時の寺社奉行は井上河内守正利で、普請奉行は丸茂兵左衛門、横山勘右衛門である<由緒>。なお現在基壇前におかれた手水鉢は丸茂兵左衛門、横山勘右衛門が寛文元年（1661）に寄進したものである。

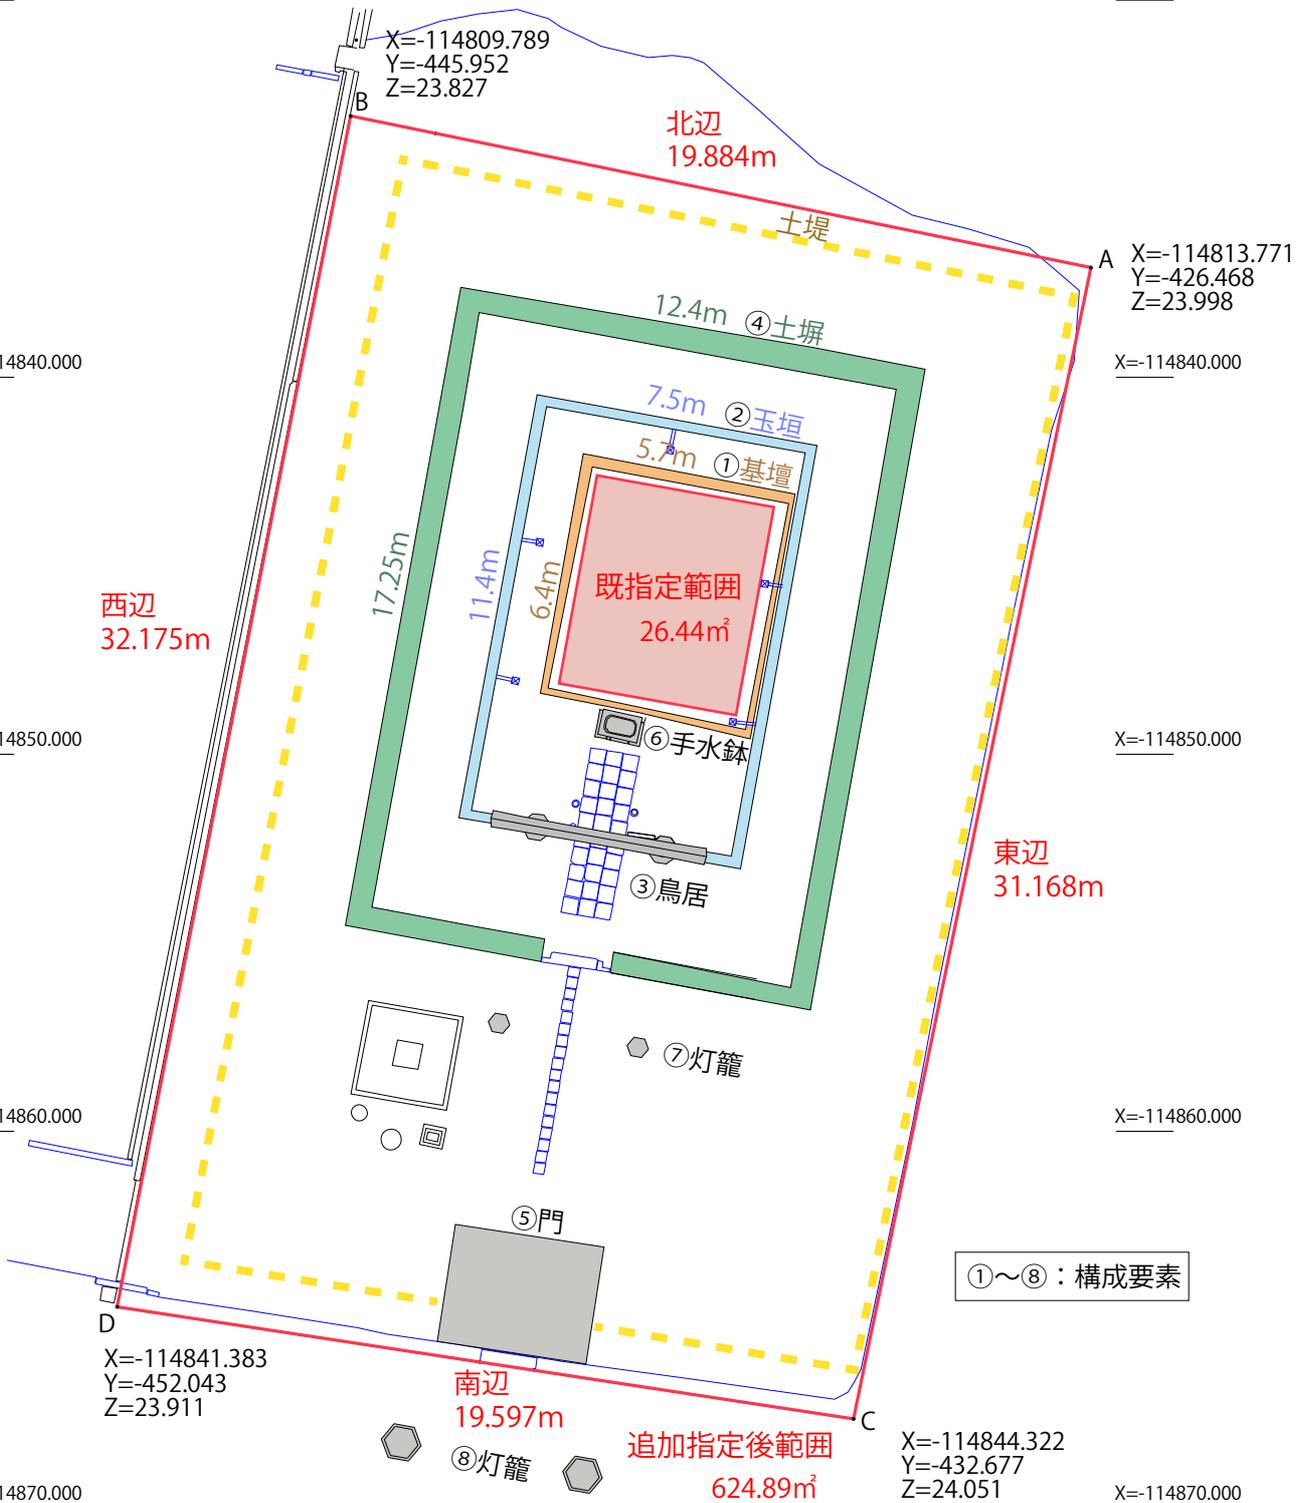
追加指定面積	598.45㎡
既指定面積	26.44㎡
追加指定後面積	624.89㎡

①~⑧ : 構成要素
