# 岡崎城跡菅生川端石垣発掘調査 現地説明会 (H29. 2. 19)

岡崎市教育委員会

**[調査経緯]**：平成 27 年 12 月に乙川リバーフロント地区整備事業に伴い、岡崎城跡菅生川端石垣の試掘調査を実施し、菅生川端石垣が現在も良好に残存することを初めて確認した。より詳細な石垣データを収集するために平成 28 年 12 月から発掘調査を実施している。

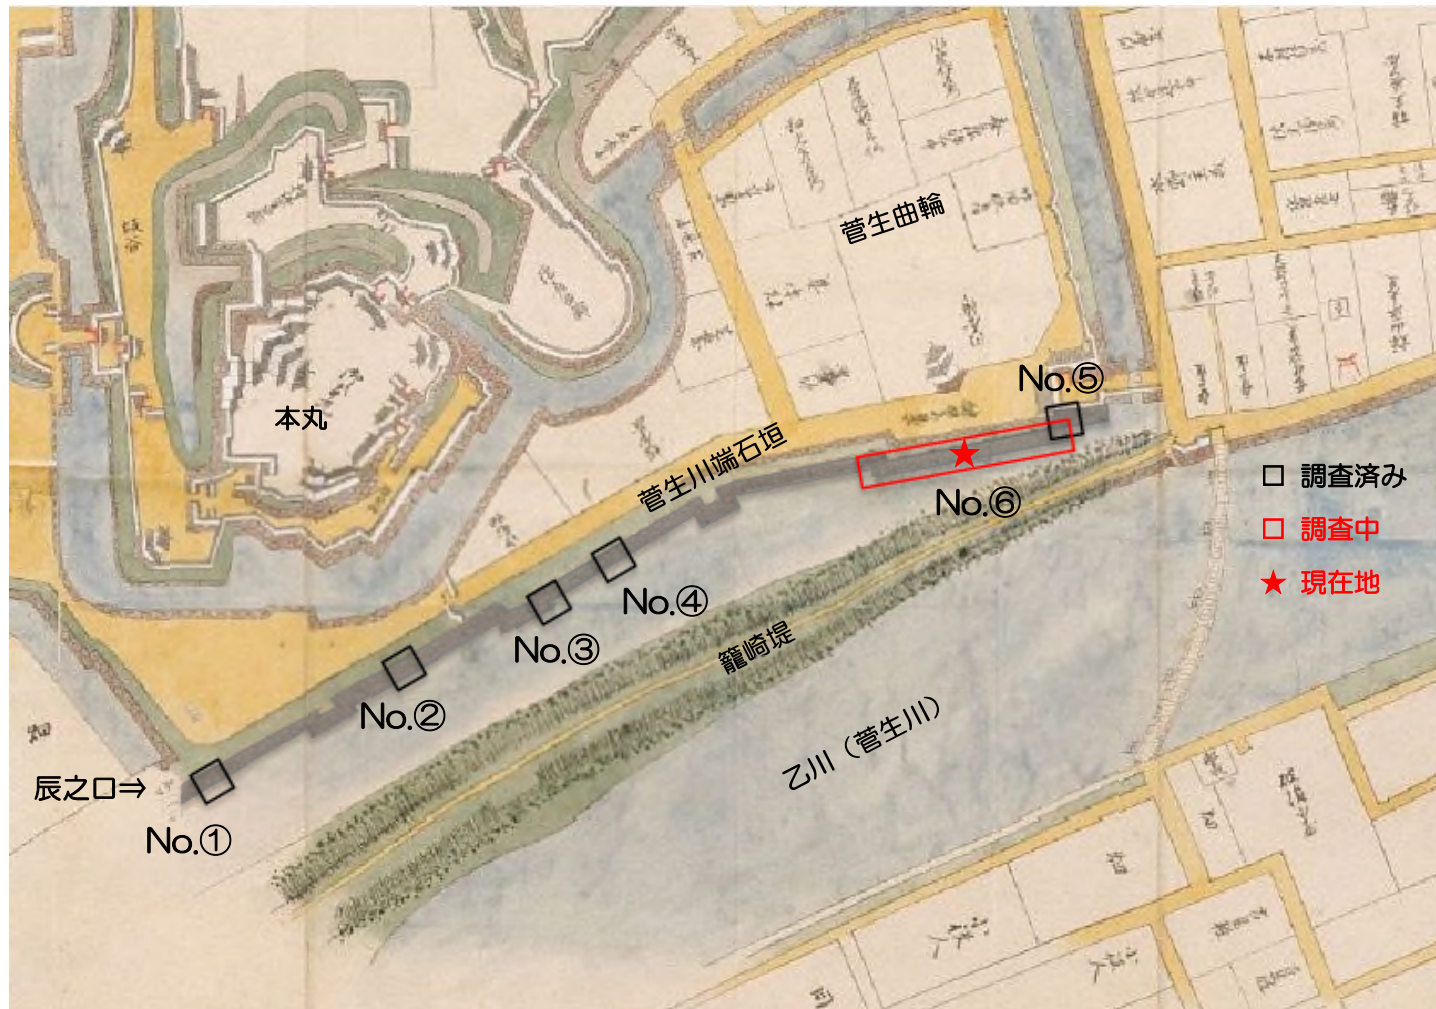
図 1 岡崎城絵図における菅生川端石垣

- 菅生川端石垣は岡崎藩 3 代藩主・本多忠利により、寛永年間 (1624～43) に築造が始まり、正保元年 (1644) に完成した (『竜城中岡崎中分間記』『岡崎竜城古伝分間記』の記録による)。
- 岡崎城郭の石垣のうち、文献資料により築造年代が確認できる数少ない石垣として貴重。
- 菅生川端石垣は全長約 400m で、切れ目のない直線的な石垣城壁としては日本最長級。
- 一連の石垣に 3 箇所もの四角い突出部「横矢枡形」が存在するのは日本でも岡崎城のみ。
- 横矢枡形は敵の侵入に二方向からの矢 (鉄砲) が掛けられる構造で、城外郭南辺の防御性を高めるとともに、菅生川を往来する舟から見る岡崎城の視覚的効果を高めている。
- 徳川家臣団である本多氏が横矢枡形を多用した城造りであり、徳川家康の築城思考がみとれる。
- 籠崎堤と合わせ、菅生川に対する治水 (堤防) の役割を果たしていた。
- 石垣は 1 石ずつ表面に「すだれ仕上げ」とよばれる「はつり」による化粧が加えられた丁寧な仕上げ。
- 調査により石垣の総高が 5.4m に及ぶことが判明。

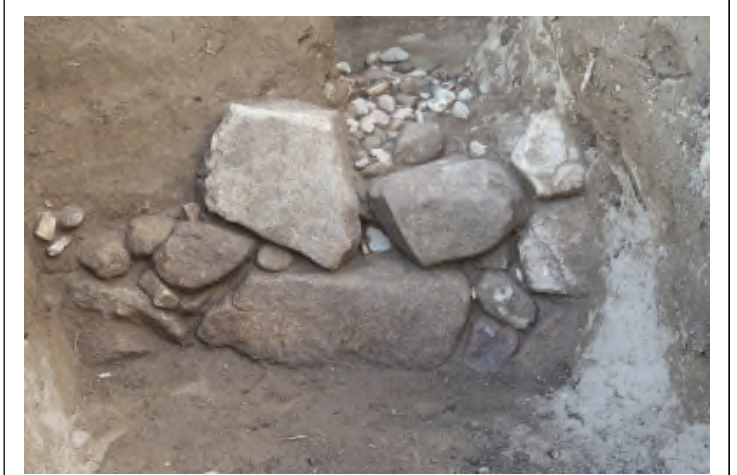
写真 1 No. ①石垣 (西端付近)

石垣の西端付近に位置する。絵図では白山曲輪の西側の堀がここで菅生川と合流する地点にあたる。絵図によれば、①菅生川端石垣がこの地点で北に折れて白山曲輪西側の堀石垣へ連続していく場合と、②菅生川端石垣がここで終わり、土橋「辰之口」以降は総構の土塁へとつながっていく場合がある。

石垣の「折れ」ないし土塁との境目を検出する目的で調査区を設定した。調査では石垣を検出したが、石垣天端石はなく上部は削平ないし崩落したものと思われる。調査区内で石垣の「折れ」や土塁の境目は確認できず、この地点よりさらに西側にあるものと考えられる。

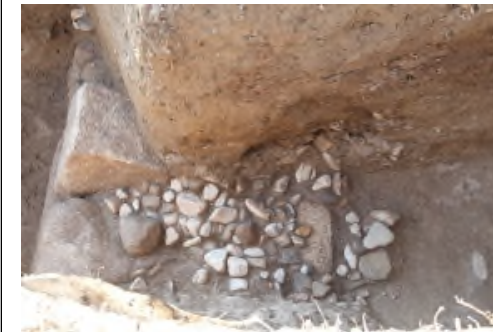
写真 2 石垣背後裏込め石

裏込め石は近辺で取れる川原石の円礫 (直径 10～20 cm) が主体であるが、川原石よりも大きい花崗岩も若干含む。裏込め石は石垣背後に約 1.5m の範囲で充填されている。

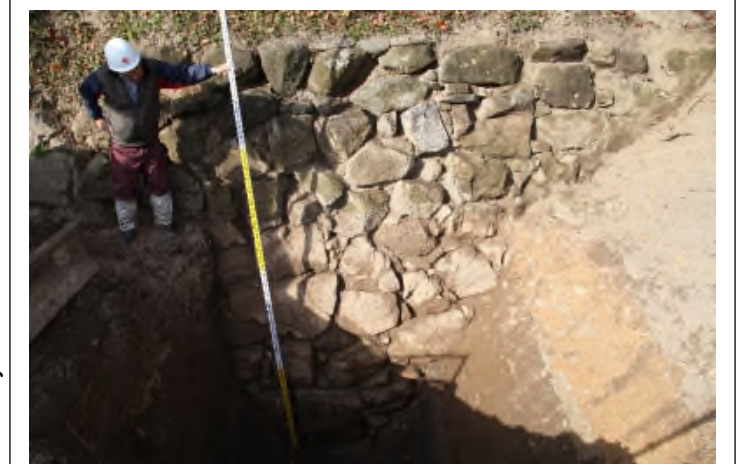
写真 3 No. ②石垣

調査地点は樹木 (桜) が近接しており、樹木の根が石垣に影響を与えていないか確認するために調査区を設定した。調査では石垣を 2.5m まで確認した (地上部と合わせて高さ 3.8m) が、石垣の最下端には至らなかった。掘削した最深部で立沢瀉文軒丸瓦が出土した。石垣は孕みは少ないものの、石垣上部法面にある樹木の根が石垣背後から生えてきており、石垣の石材間を埋める「間詰め石」を崩す要因の一つになっているものと考えられる。

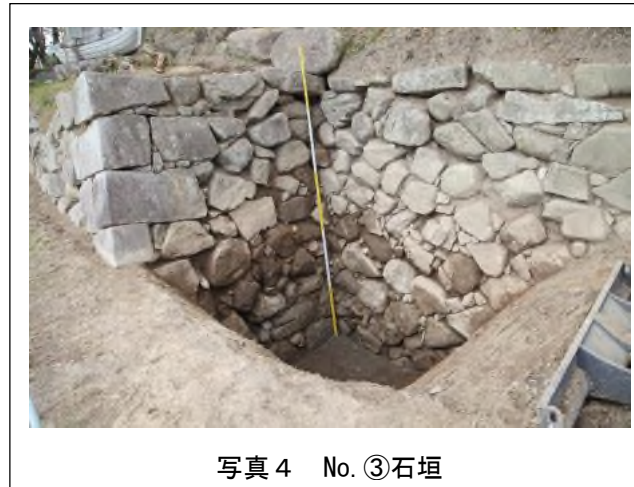
写真4 No. ③石垣

3つある「横矢柵形」のうち、真ん中の横矢柵形に位置する。横矢柵形の入隅部分（二つの面が入りあってできる角）の構造を確認するために調査区を設定した。入隅部の石材は一段ごとに互い違いに石垣内部に入り込む形で組み合わされている。

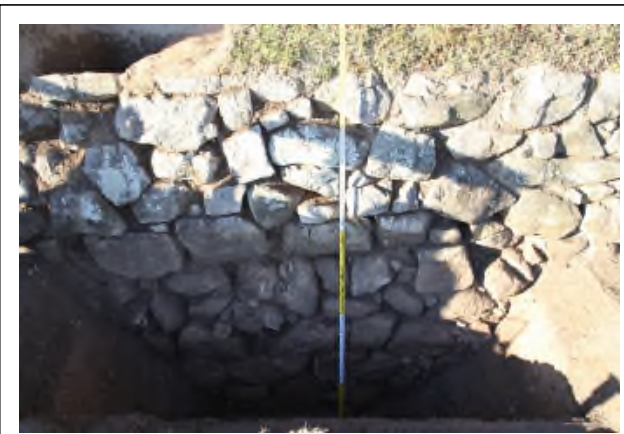
写真6 No. ④石垣

菅生川端石垣の中間地点での石垣下層部の確認のために調査区を設定した。調査では石垣を2.5mまで確認した。

（地上部と合わせて高さ4.5m）が、石垣の最下端には至らなかった。検出した石垣には刻印が見られる。刻印は①「□」②「ㄧ」③「㊦」の3種類で、①と②は1つの石に刻まれている。

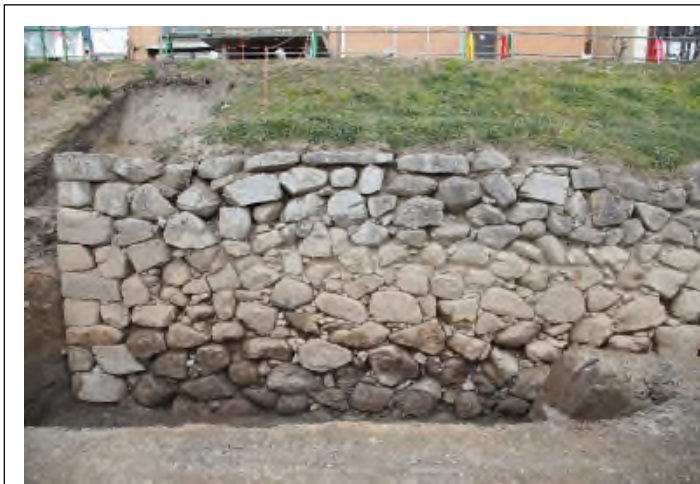
写真11 No. ⑥西側石垣

石垣隅部は「算木積み」で積まれている。また石垣は「打込み接ぎ」で積まれるが、東側は矩形の石材を横目地を通して積むのに対し、西側では角が取れた石材で目地が不明瞭である。石垣を積む工人の違いや補修等による積み方の違いが想定されるが詳細は今後の検討課題。

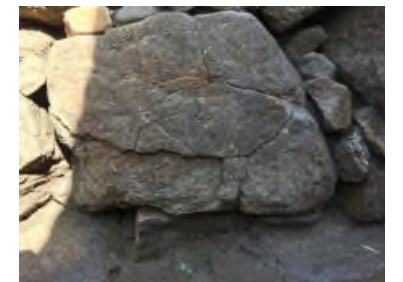
写真8 刻印「□」

今回の調査では合計12種類の刻印が確認された。

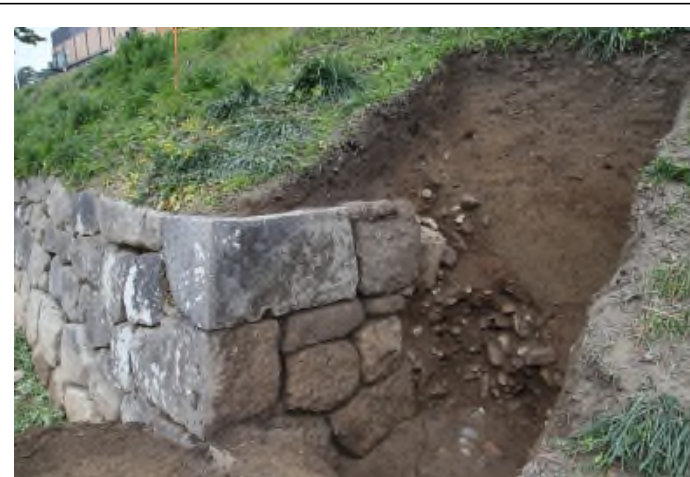
石垣の東端付近に位置する。絵図では菅生門南の石垣にあたる（図4）。調査地点は菅生川端石垣が北に折れ、再び東へ折れて菅生門南の石垣となる隅部にあたる。すでに露出している石垣隅部を起点に北側への折れの程度を確認するため調査区を設定した。調査では北へ折れた石垣が約1.7m残存していたが、それ以降は石垣が続かず、裏込め石が崩れている状況を確認した。

慶応2年（1866）12月の城郭修復伺絵図『参河國岡崎城破損所覚』に「菅生門塀下石垣崩」とあり「此所石垣 高一間二尺（2.42m） 幅二間半（4.54m）崩」の記述と一致する。この修理伺いに対する老中奉書は確認されておらず、修復されたかは不明。

写真7 No. ⑤石垣（隅部の折れ）  
一部崩落により裏込め石が流出

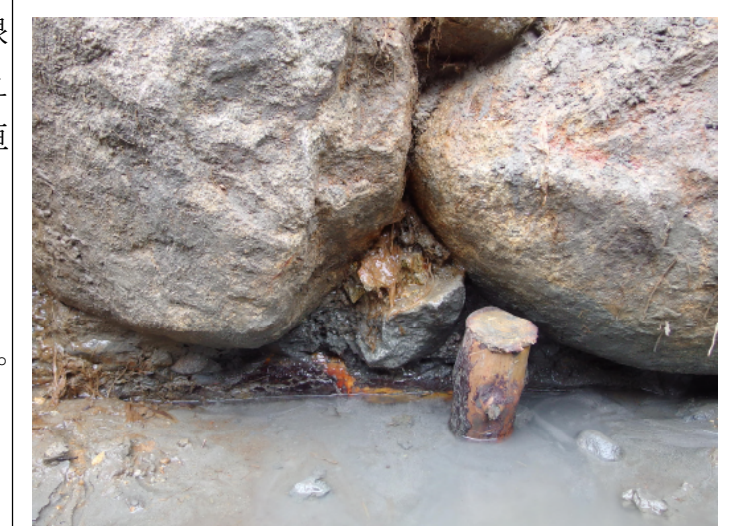
写真13 根石および胴木

石垣下層部を部分的に深掘りしたところ、石垣根石および胴木を確認した。胴木は松材で胴木を抑える縦杭も1本確認された。胴木の発見により、石垣の総高（根石の下端から天端までの高さ）が5.4mであることが判明した。
