岡崎城跡月見櫓発掘調査 現地説明会 (H29.9.2)

岡崎市教育委員会

[発掘調査]: 平成 29 年 8 月 14 日～平成 29 年 9 月 22 日 (予定)

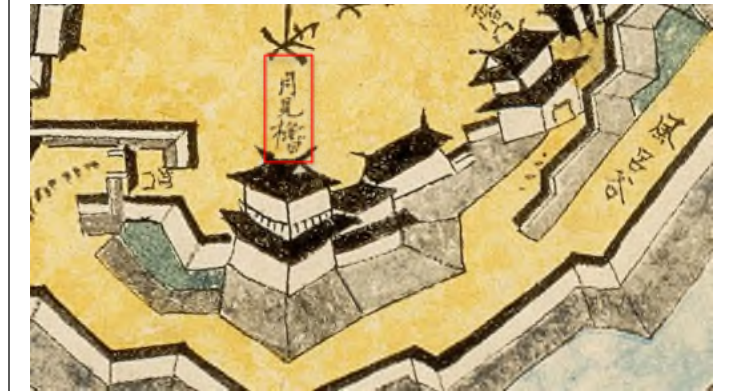
水野家時代には二重櫓が描かれており、月見櫓である可能性が高い。後本多家時代の絵図(1781年写し)に「月見櫓」と明記されるものがあり、江戸時代後期には月見櫓として確実に存在したといえる。また、脇多門櫓(二重櫓)、平櫓、風呂谷門も描かれており、詳細がよくわかる。

図3 後本多家時代(1781年写し)

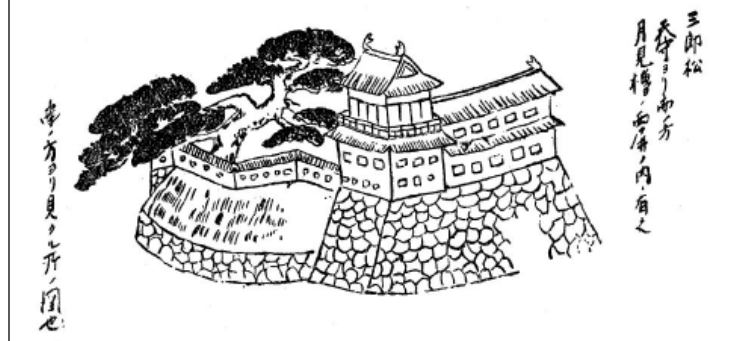
江戸時代後期の岡崎藩士・松下鳩台(1771～1849)により月見櫓が描かれている。月見櫓は重箱櫓(総二階造り・1階と2階の平面が同規模)であること、屋根の両端には鯨(しゃちほこ)が載ること、2階には高欄が表現され月見の場であったこと、1階には窓や防御用の狭間があったことなどが分かる。

脇多門櫓も二階造りで、同様に鯨を載せるが月見櫓のような開放的な空間はなく、壁に四角い窓(狭間)が描かれるのみで、防御施設としての櫓である。月見櫓西側に延びる塀は曲輪の地形に合わせて折れながら延び、壁には狭間が切られている。

図4 松下鳩台の描いた月見櫓(後本多家時代・江戸時代後期)

松下鳩台の描いた月見櫓(図4)と特徴がよく似ることから、古写真に写る月見櫓は少なくとも江戸時代後期には建てられていた可能性が高い。

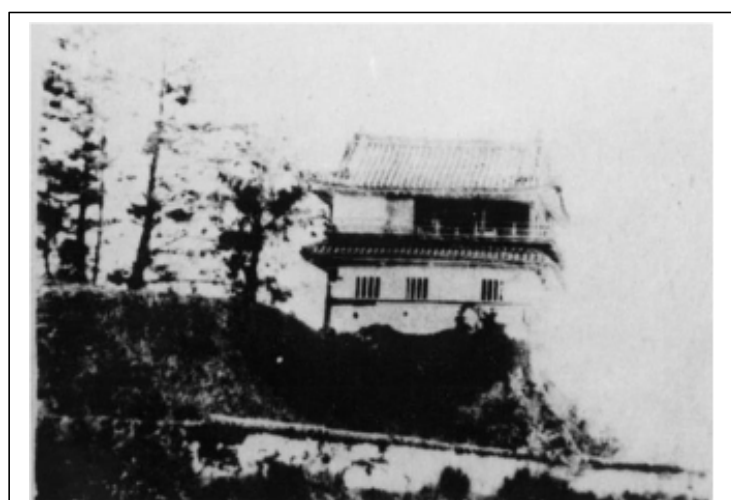
廃城令により解体される前の姿を写した古写真(明治5年頃)からは、重箱櫓で2階の南半が板戸で開放されていることや、高欄が廻ること、1階は格子窓や狭間があることなどがよくわかる。

その他、月見櫓西側(写真左側)には塀がなく、月見櫓東側(写真奥)には脇多門櫓もないことから、それぞれ月見櫓とは解体時期が異なる可能性が高く、江戸時代末期に既になかった可能性もある。

写真1 明治5年(1872)頃の月見櫓の西面

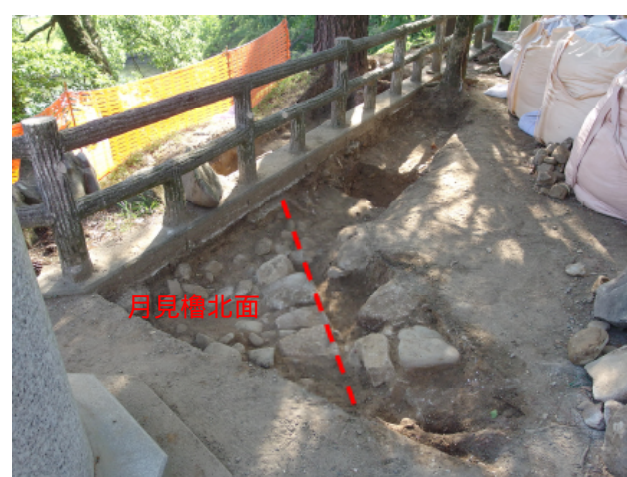
発掘調査では塀の基礎となる石列を確認することを目的としたが、石列は確認されず塀の形式（土塀もしくは築地塀）について明らかにすることができなかった。

調査区の東端部で月見櫓の北面の基礎石積みと思われる石列が確認された。

写真2 トレンチ 全景（東から）

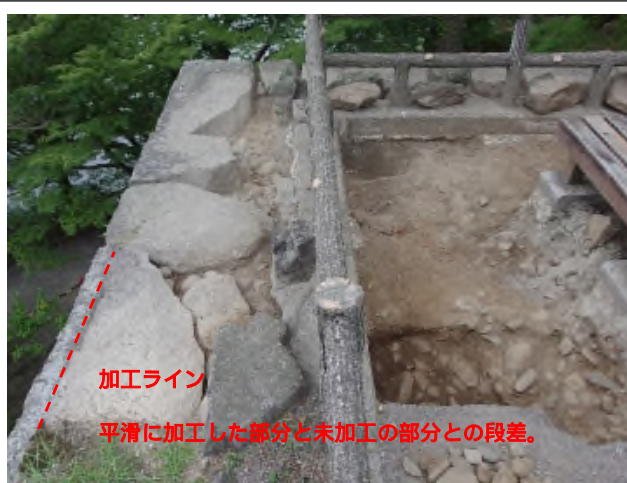
月見櫓の平面積の約2/3を調査した。櫓の南・西面にあたる櫓台石垣の天端石材に建物の土台木を載せるための加工痕跡が確認された。東面では基礎石積みが確認されたが、調査区外へ延びるため、北面に折れる地点は確認できていない。調査で確認された月見櫓の規模は、東西（桁行）約6.2m、南北（梁行）（トレンチで確認した北面の基礎石積みで計測）8.7mを測る。

写真3 櫓台石垣の加工痕跡（東から）
土台木を載せるために石垣を平滑に加工している

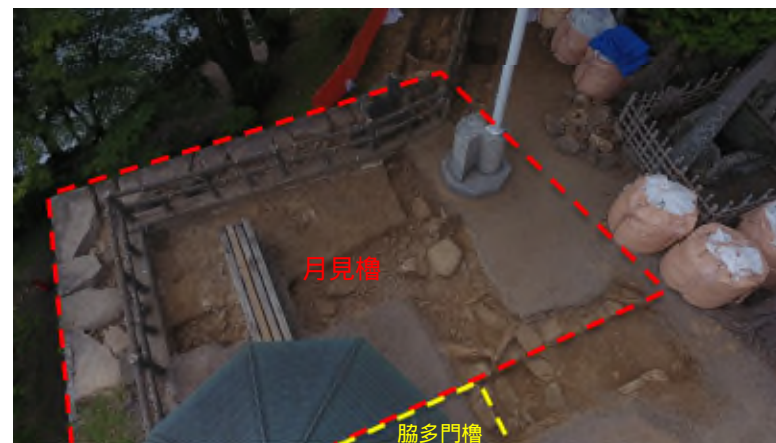
書上文書と調査数値を比較すると、東西は約0.5m、南北は約2.7m大きくなり齟齬が生じる。建物の増改築による拡張なども可能性として考えられることから、今後検討が必要。

写真4 月見櫓全景（東から）

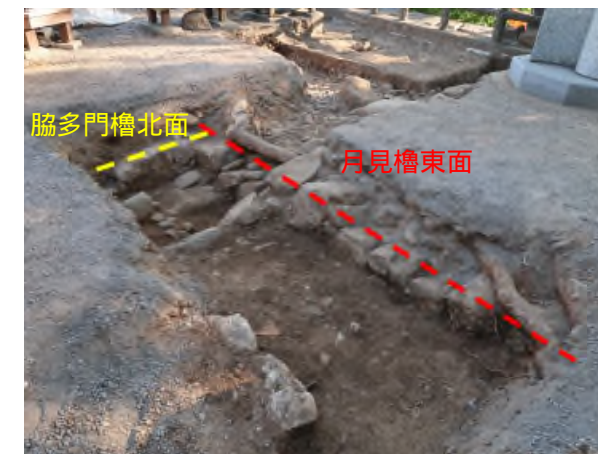
写真5 月見櫓・脇多門櫓接続部（北東から）

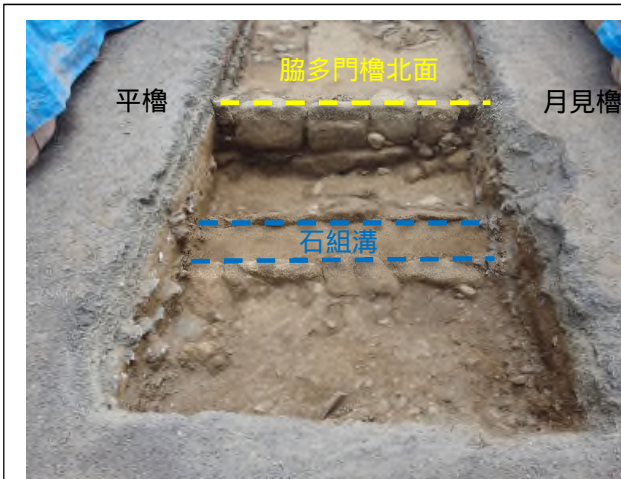
脇多門櫓の中央部よりやや西側にあたる。建物北面の基礎石積みと石組溝を確認した。基礎石積みは2段積みで、高さ約45cmを測る。櫓台石垣の天端から基礎石積みまでは約5.1mを測り、書上文書の3間（5.4m）よりやや小さい。

石組溝は排水用と考えられ、底面には小礫が敷き詰められている。基礎石積みから石組溝の中心までの距離は約1.0mを測り、屋根の雨落ち溝としては近接することから、軒下に位置する排水溝と考えられる。

写真6 脇多門櫓（北から）

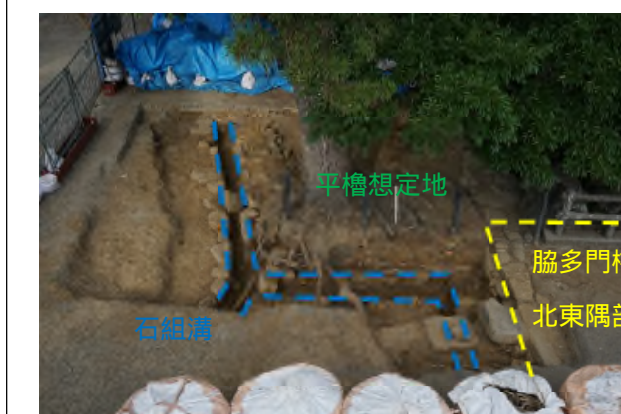
脇多門櫓北東端部と平櫓西端部にあたる。脇多門櫓の北西隅部周辺の基礎石積みと、これに平行する石組溝が確認された。櫓台石垣の天端から基礎石積みまで（南北）は約5.3mを測る。脇多門櫓の東面とトレンチで確認した月見櫓との接点まで（東西）は16.2mを測り、いずれも書上文書の数値とほぼ一致する。

平櫓は基礎石積みは確認できていないが、脇多門櫓からの石組溝が平櫓沿いに折れている状況が確認された。平櫓の規模の特定はできないが、平櫓の櫓台石垣から石組溝までの距離（南北規模）が約4.5mを測ることから、脇多門櫓より一回り小さい規模が想定される。

写真7 脇多門櫓・平櫓（西から）
