資料1.1 場内インフラ図(雨水排水)

施設名	愛知県岡崎総合運動場		
図面名	雨水排水設備 不具合状況・撤去範囲図	作成日	H29.6
縮尺	(A1) 1:1000 (A3) 1:2000	図面番号	M-05

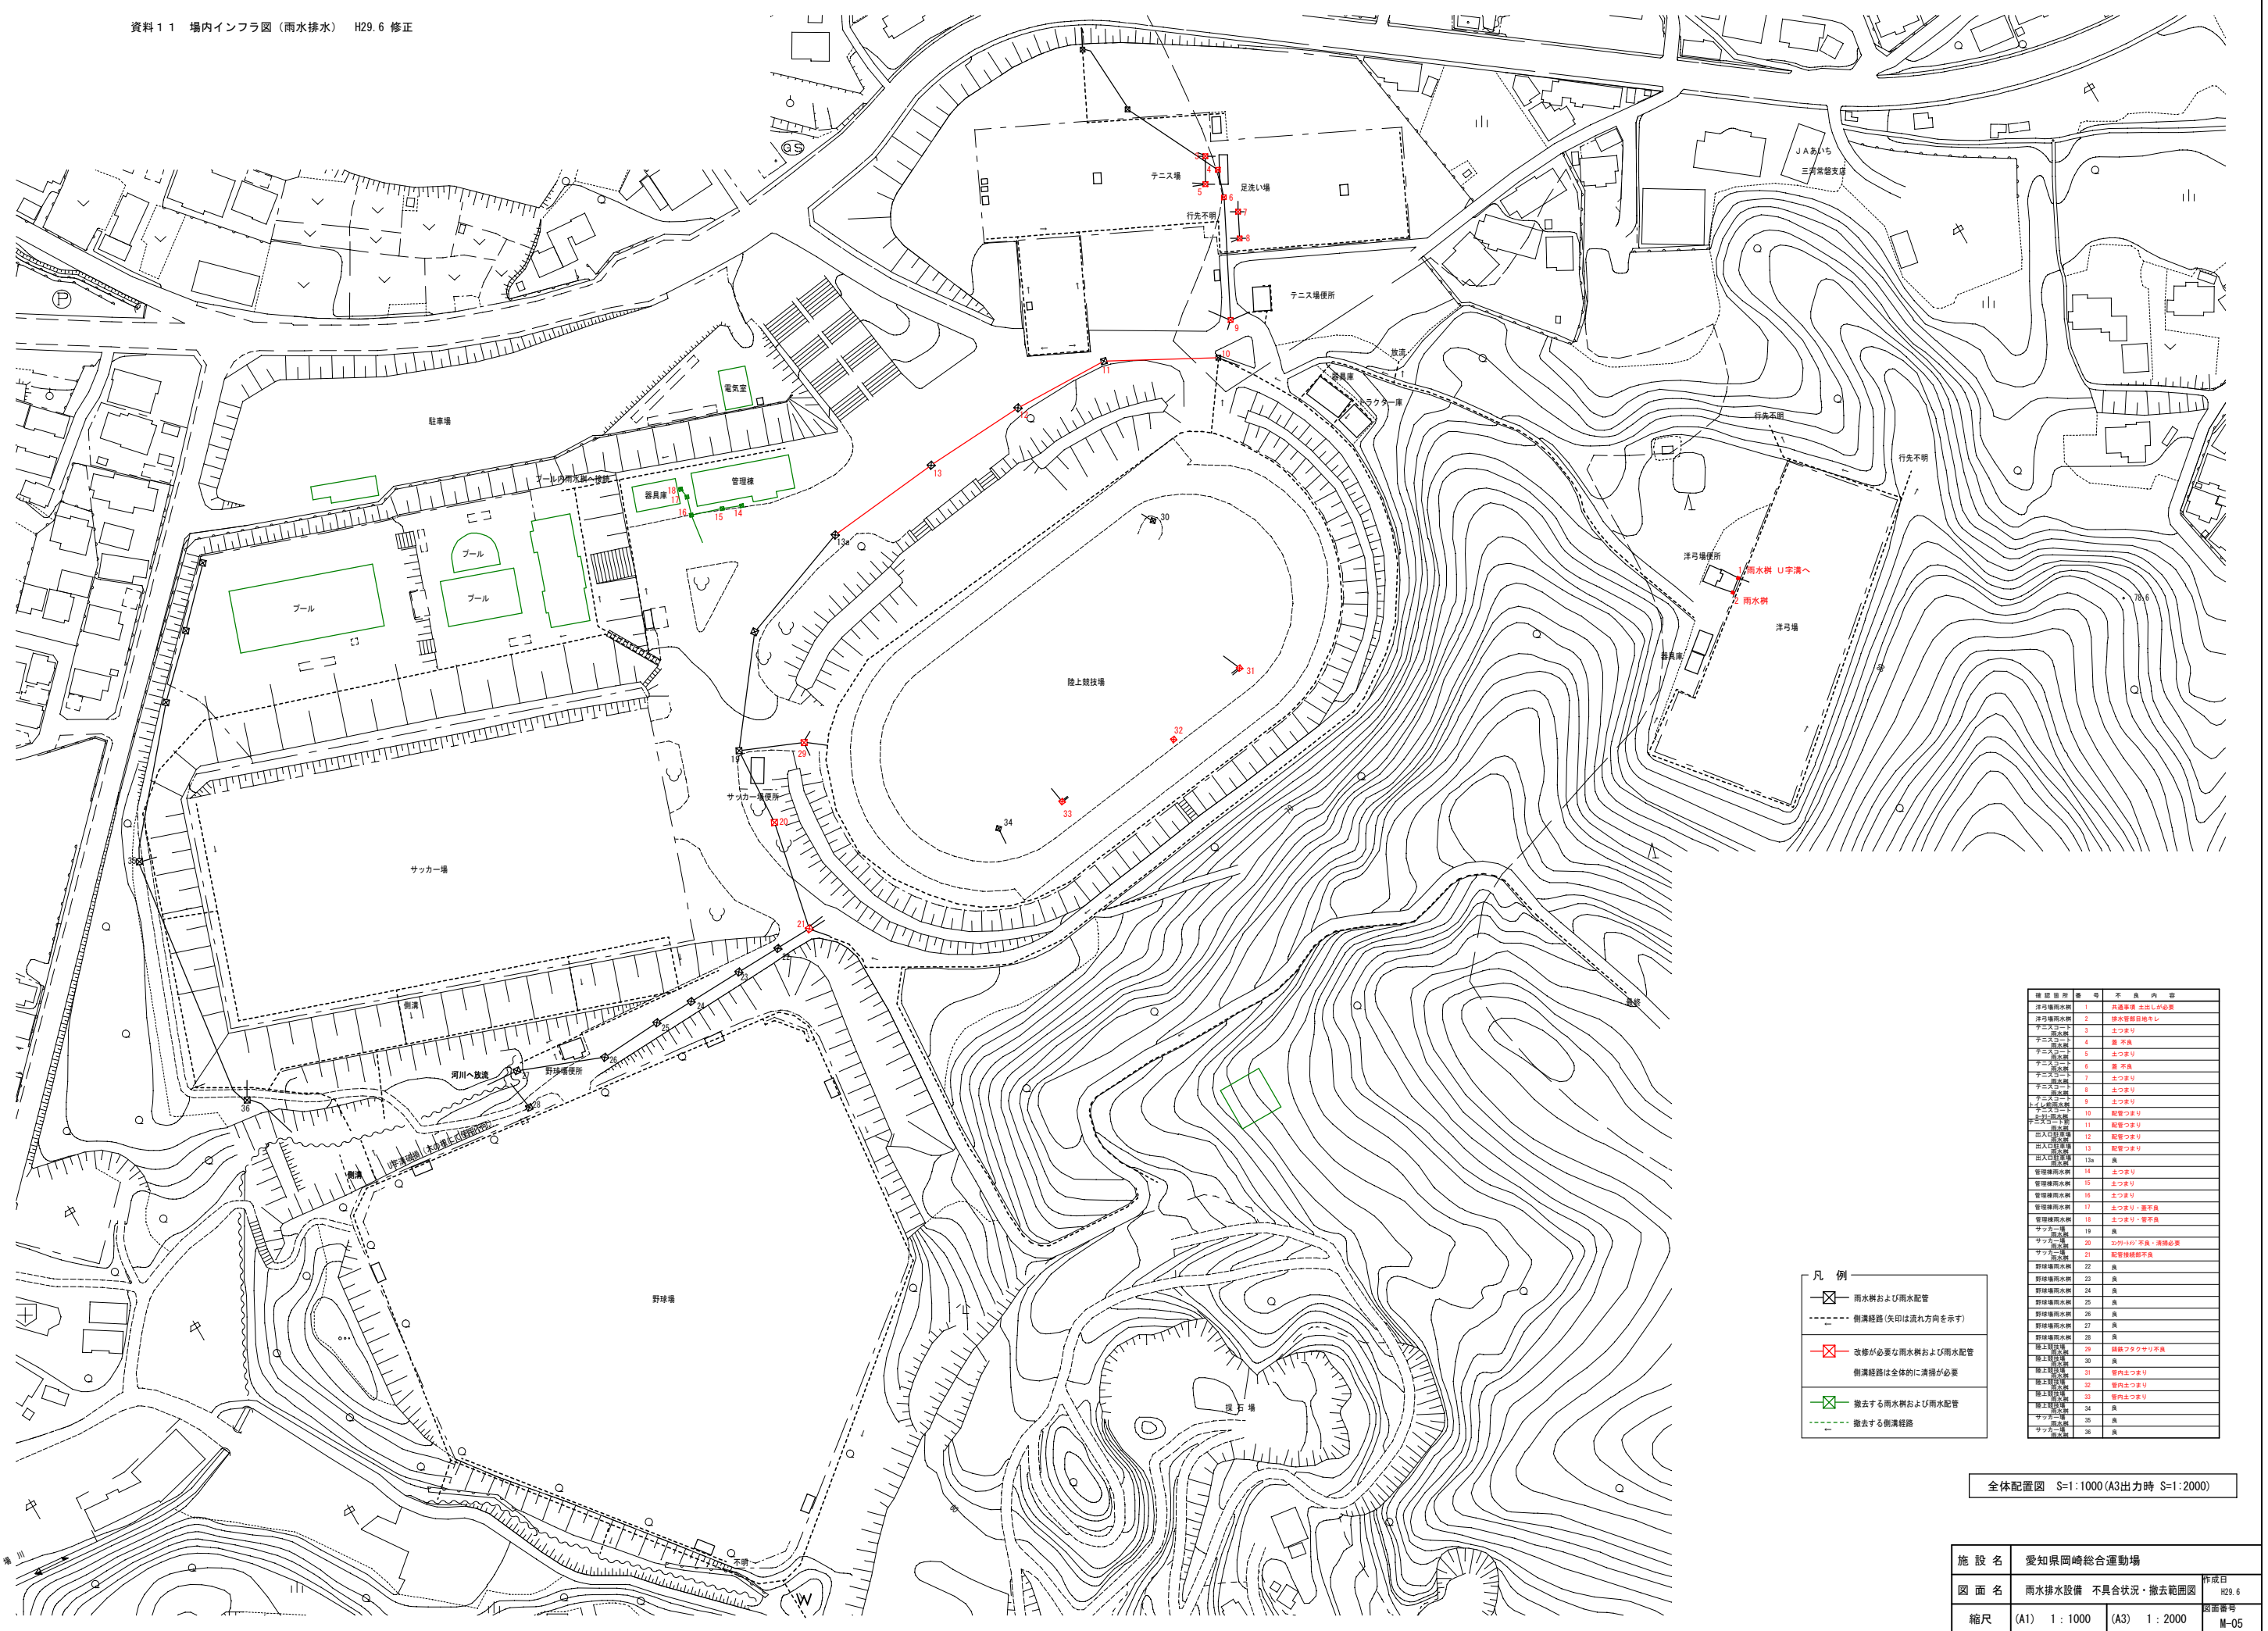
全体配置図 S=1:1000(A3出力時 S=1:2000)

施設番号	名称	内容
1	洋弓場雨水	汚濁懸念 土出しが必要
2	洋弓場雨水	排水管管径変更
3	テニスコート	土つまり
4	テニスコート	管不良
5	テニスコート	土つまり
6	テニスコート	管不良
7	テニスコート	土つまり
8	テニスコート	土つまり
9	テニスコート	土つまり
10	テニスコート	管径変更
11	テニスコート	管径変更
12	出入口	管径変更
13	出入口	管径変更
13a	出入口	良
14	管理棟	土つまり
15	管理棟	土つまり
16	管理棟	土つまり
17	管理棟	土つまり・管不良
18	管理棟	土つまり・管不良
19	サッカー場	良
20	サッカー場	土切り・不良・清掃必要
21	サッカー場	管径変更不良
22	野球場	良
23	野球場	良
24	野球場	良
25	野球場	良
26	野球場	良
27	野球場	良
28	野球場	良
29	陸上競技場	接続フラツキ不良
30	陸上競技場	良
31	陸上競技場	管内土つまり
32	陸上競技場	管内土つまり
33	陸上競技場	管内土つまり
34	陸上競技場	良
35	陸上競技場	良
36	陸上競技場	良
