# 矢作支所管内（東海豪雨）

この地図は、時間雨量79mmを記録した平成12年9月の「東海豪雨」により発生した浸水実績を示すものです。  
浸水被害は、雨の降り方や土地利用の変化等により変わります。土地利用の際には、十分留意した計画としてください。

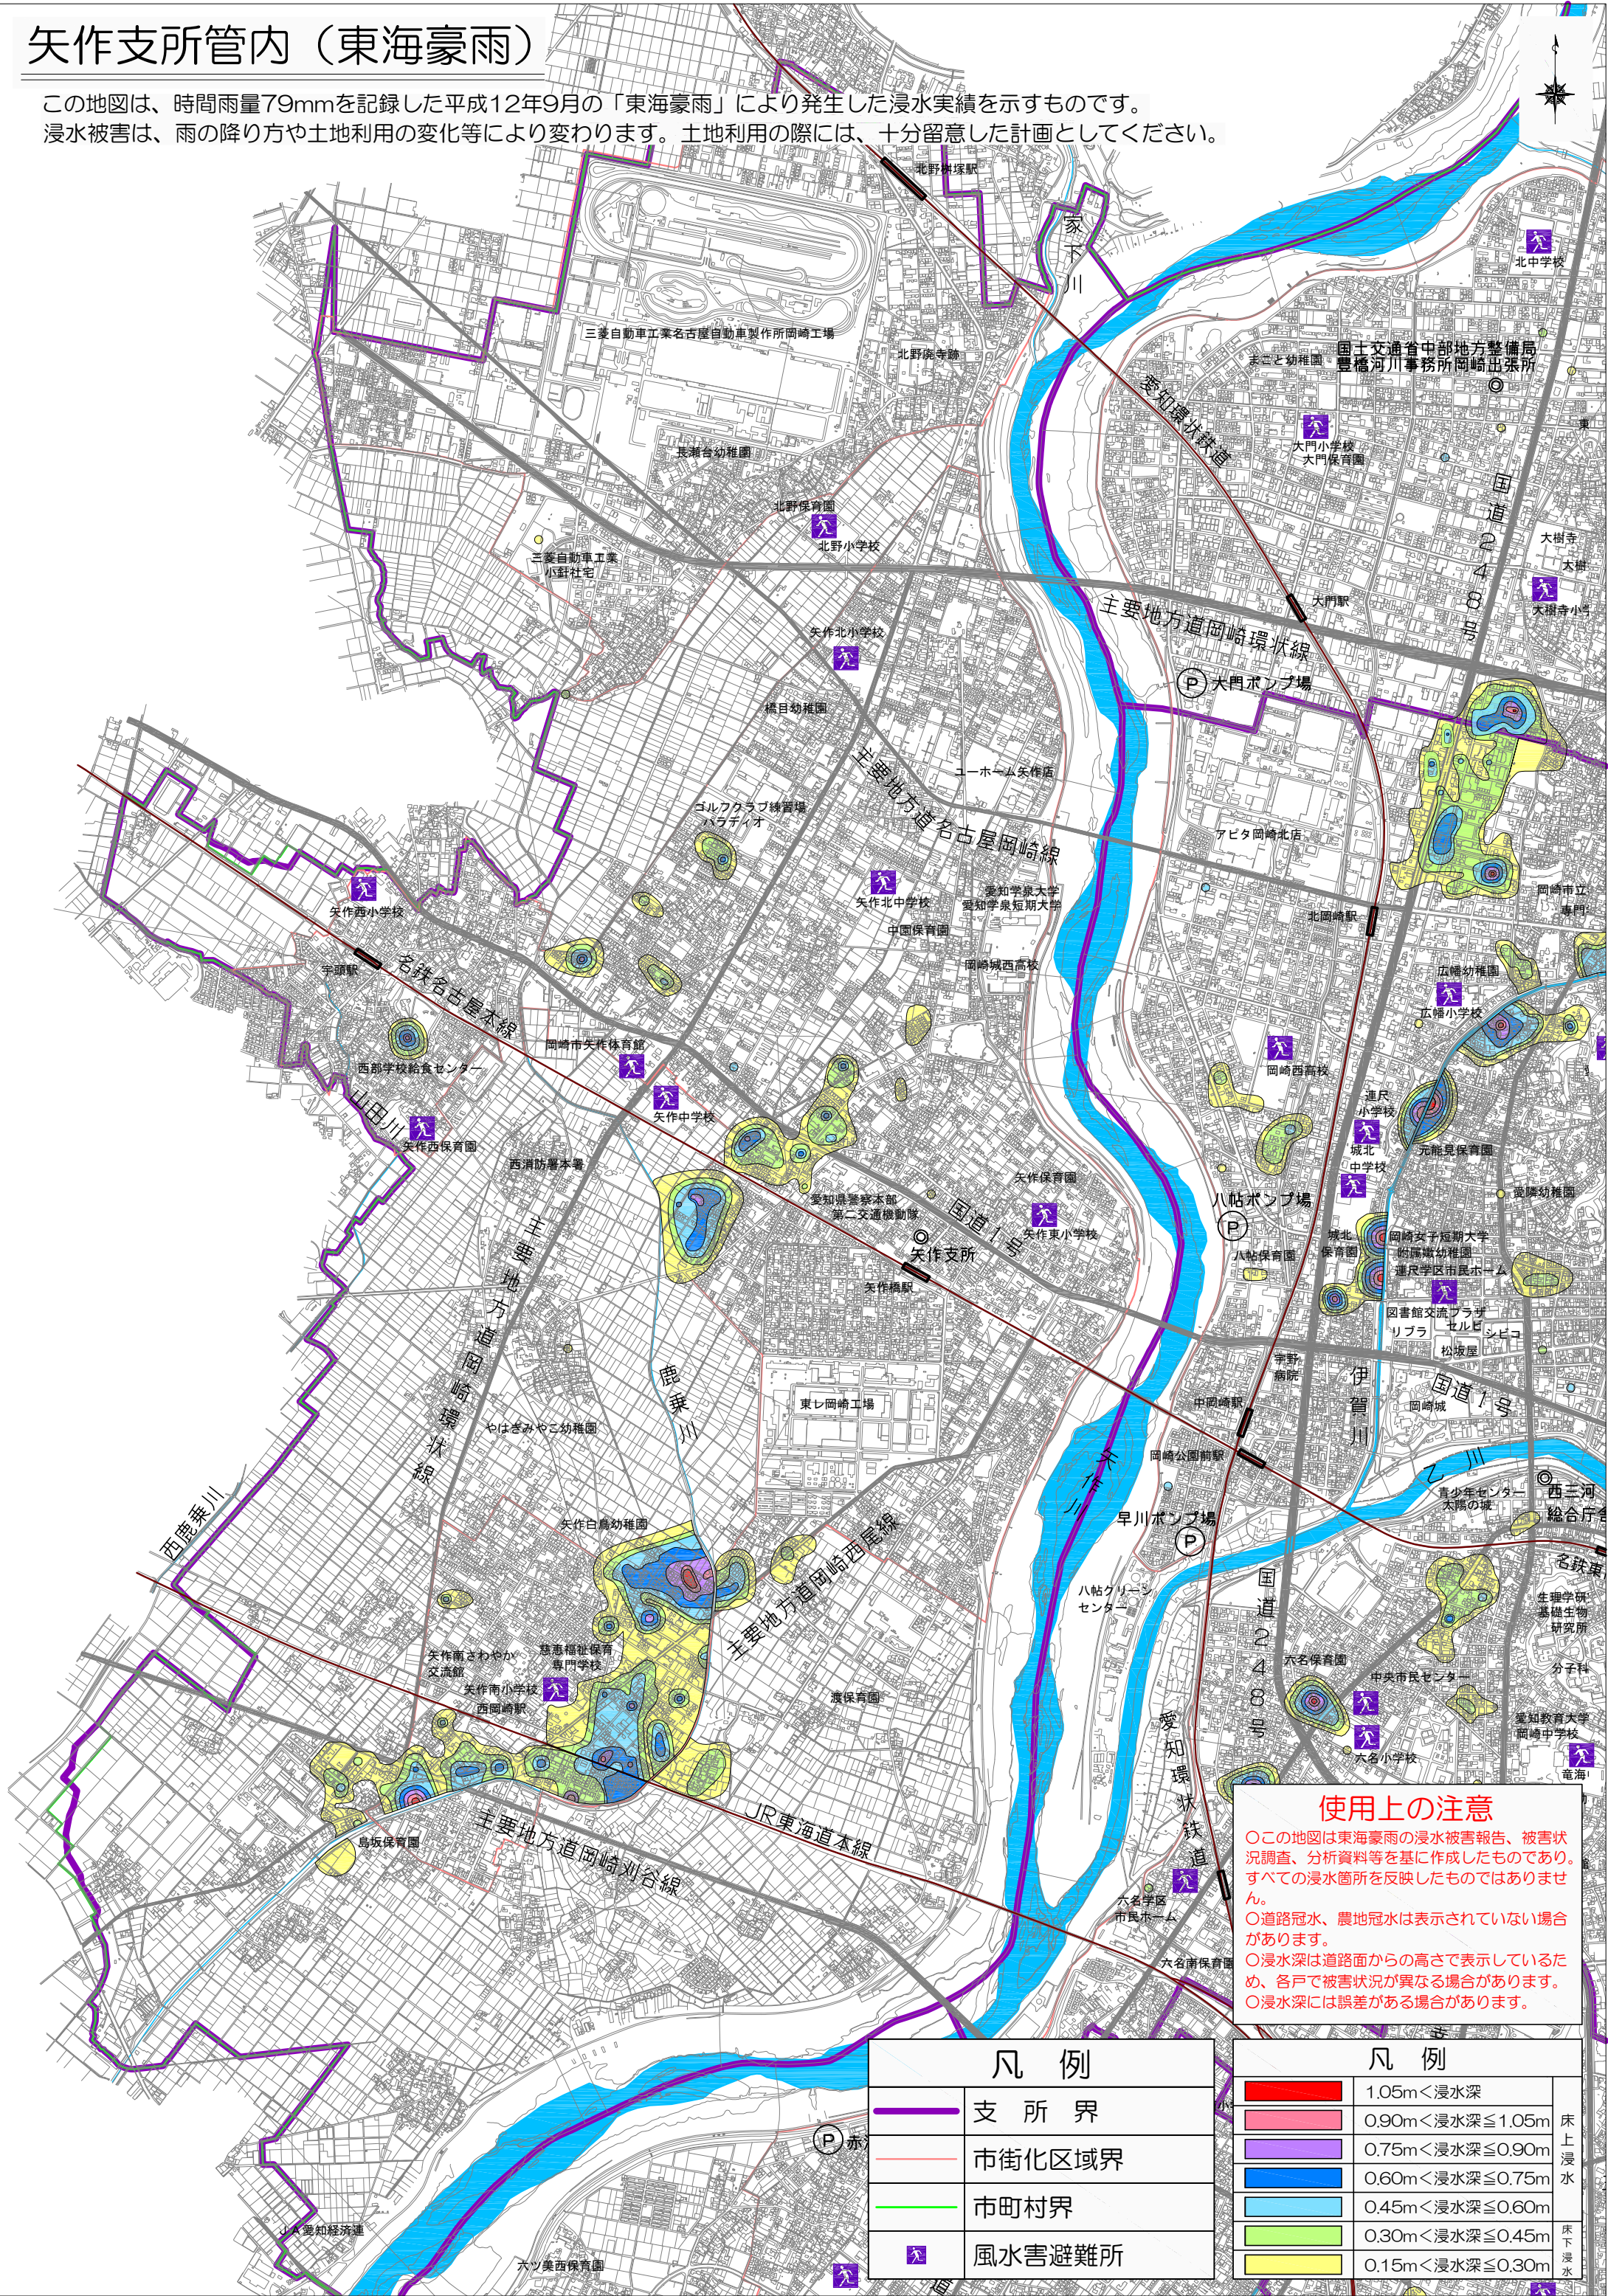
○この地図は東海豪雨の浸水被害報告、被害状況調査、分析資料等を基に作成したものであり、すべての浸水箇所を反映したものではありません。

○浸水深は道路面からの高さで表示しているため、各戸で被害状況が異なる場合があります。
