# 岡崎市浸水実績図

〔 東海豪雨 軽量版 〕

この地図は、時間雨量79mmを記録した平成12年9月の「東海豪雨」により発生した浸水実績を示すものです。  
浸水被害は、雨の降り方や土地利用の変化等により変わります。土地利用の際には、十分留意した計画としてください。

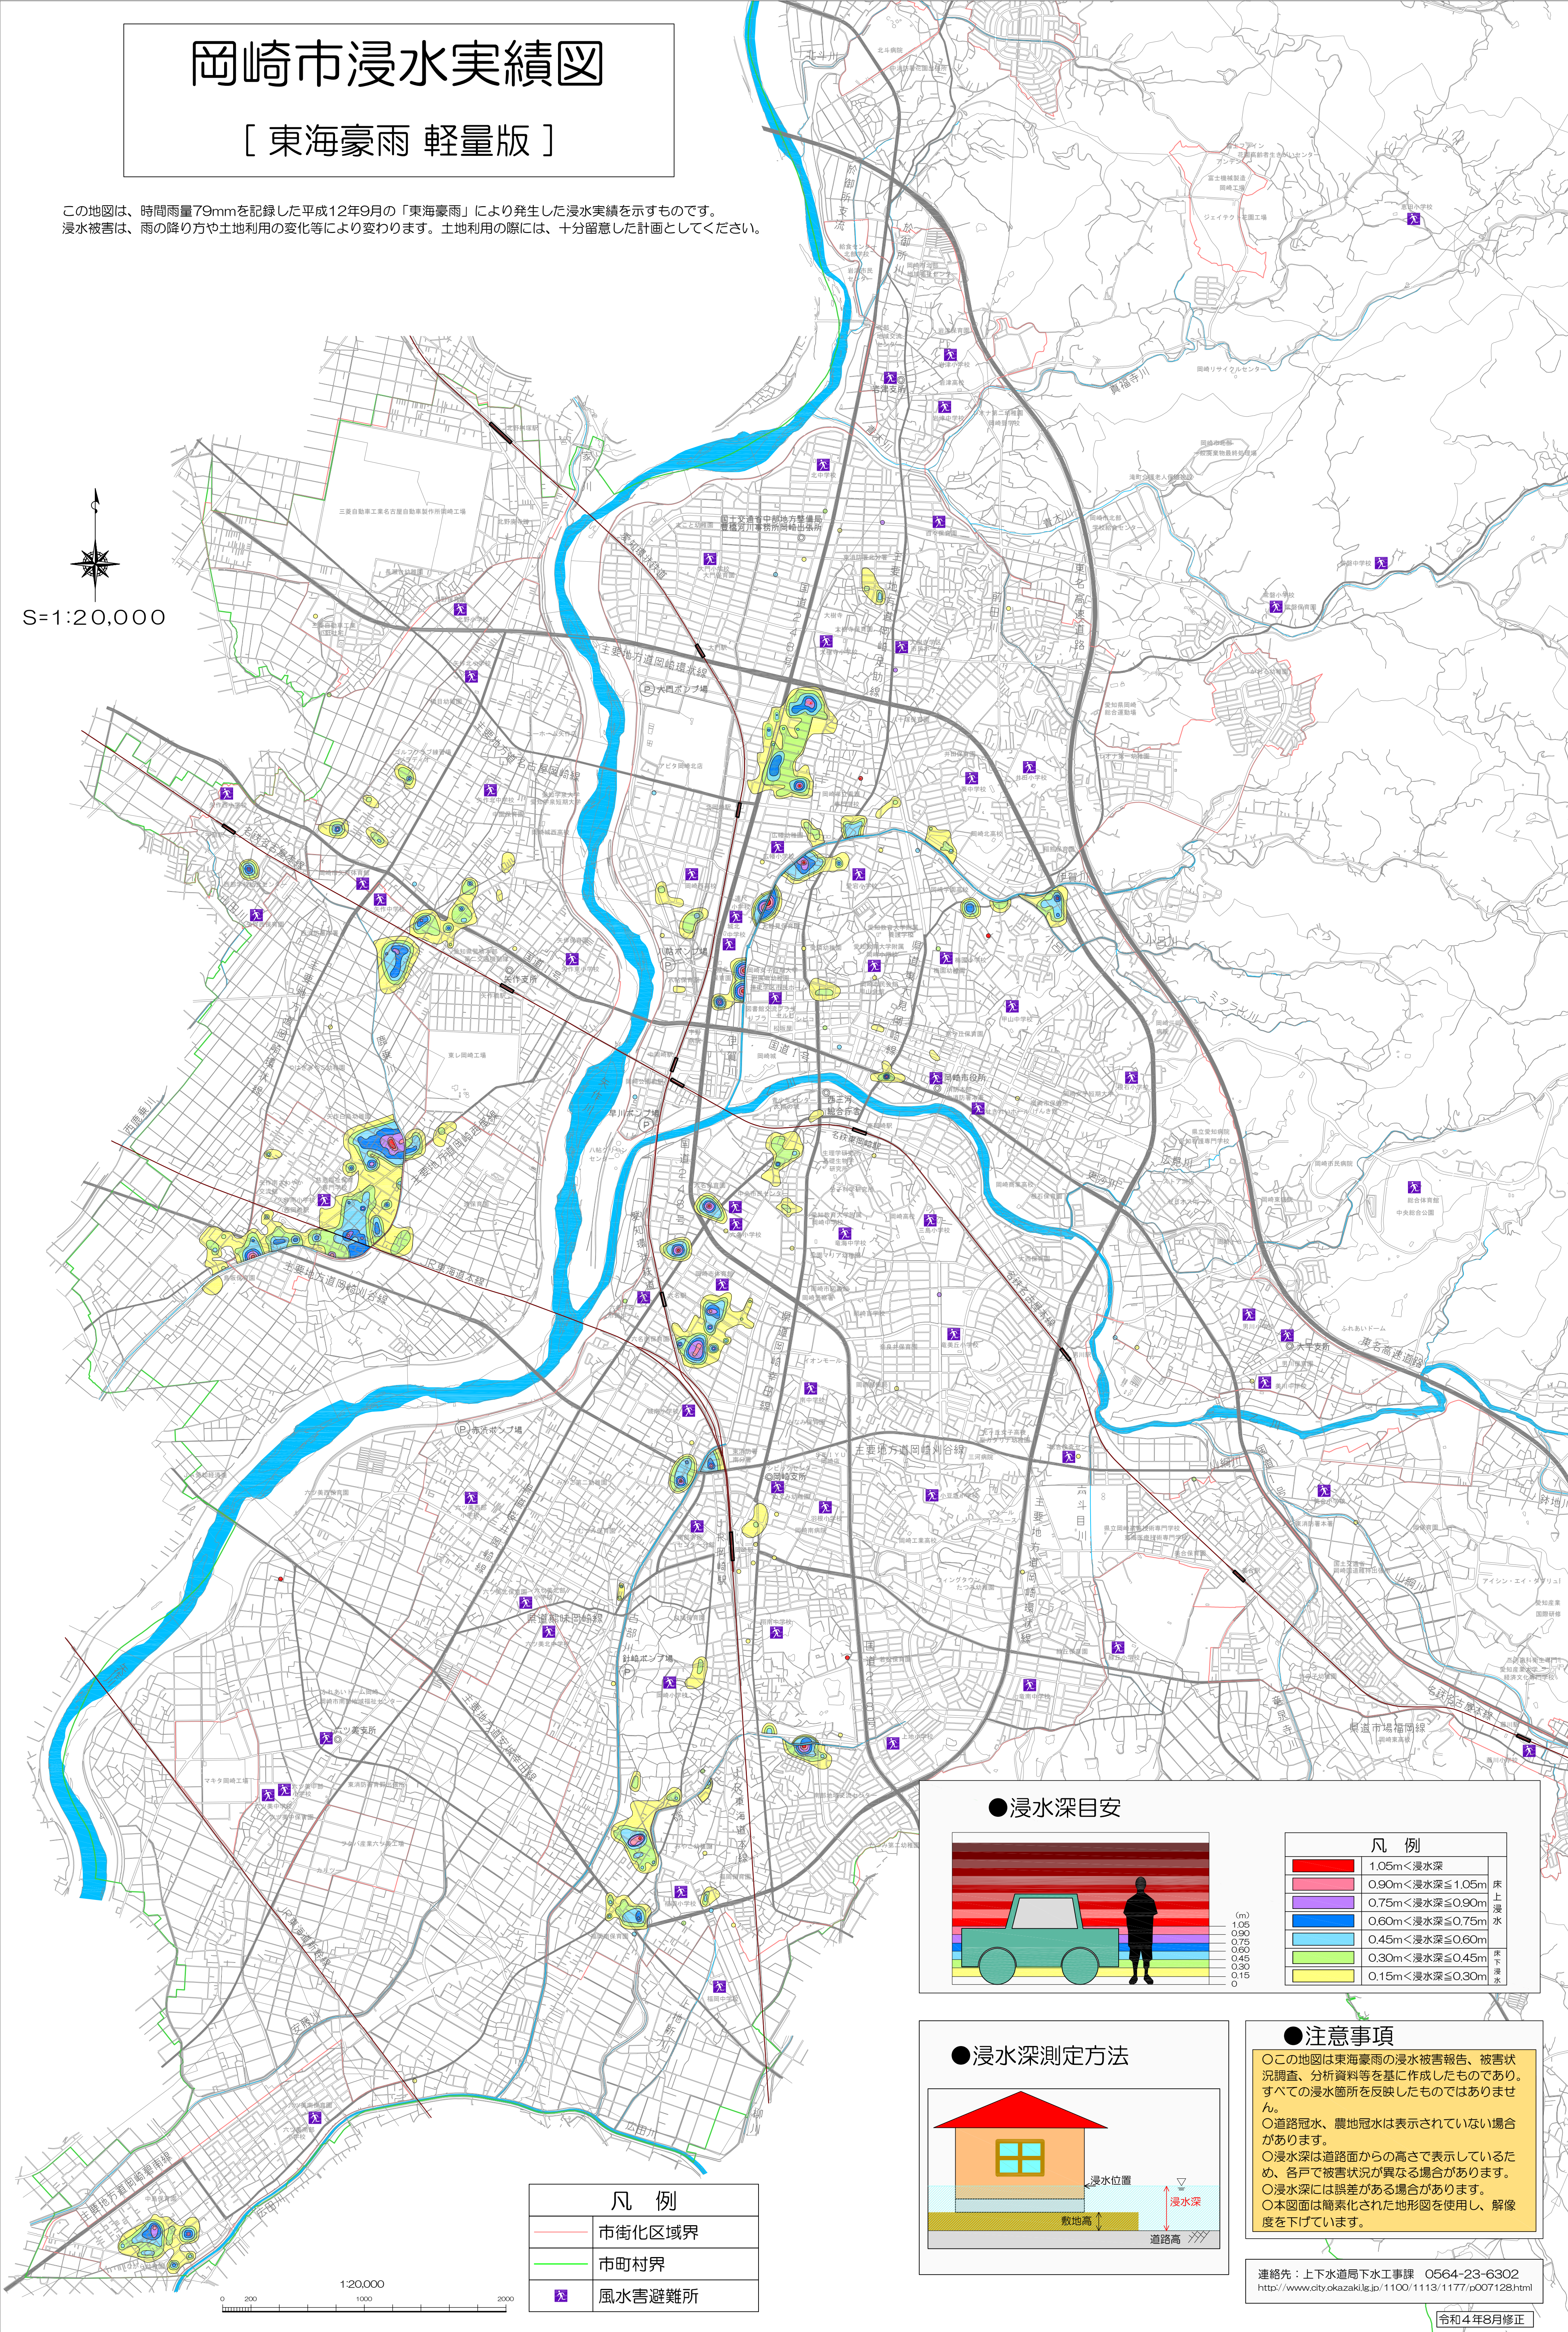
S:1:20,000

○この地図は東海豪雨の浸水被害報告、被害状況調査、分析資料等を基に作成したものであり、すべての浸水箇所を反映したものではありません。  
○道路冠水、農地冠水は表示されていない場合があります。  
○浸水深は道路面からの高さで表示しているため、各戸で被害状況が異なる場合があります。  
○浸水深には誤差がある場合があります。  
○本図面は簡素化された地形図を使用し、解像度を下げています。
