# 大平支所管内（東海豪雨）

軽量版

この地図は、時間雨量79mmを記録した平成12年9月の「東海豪雨」により発生した浸水実績を示すものです。  
 浸水被害は、雨の降り方や土地利用の変化等により変わります。土地利用の際には、十分留意した計画としてください。

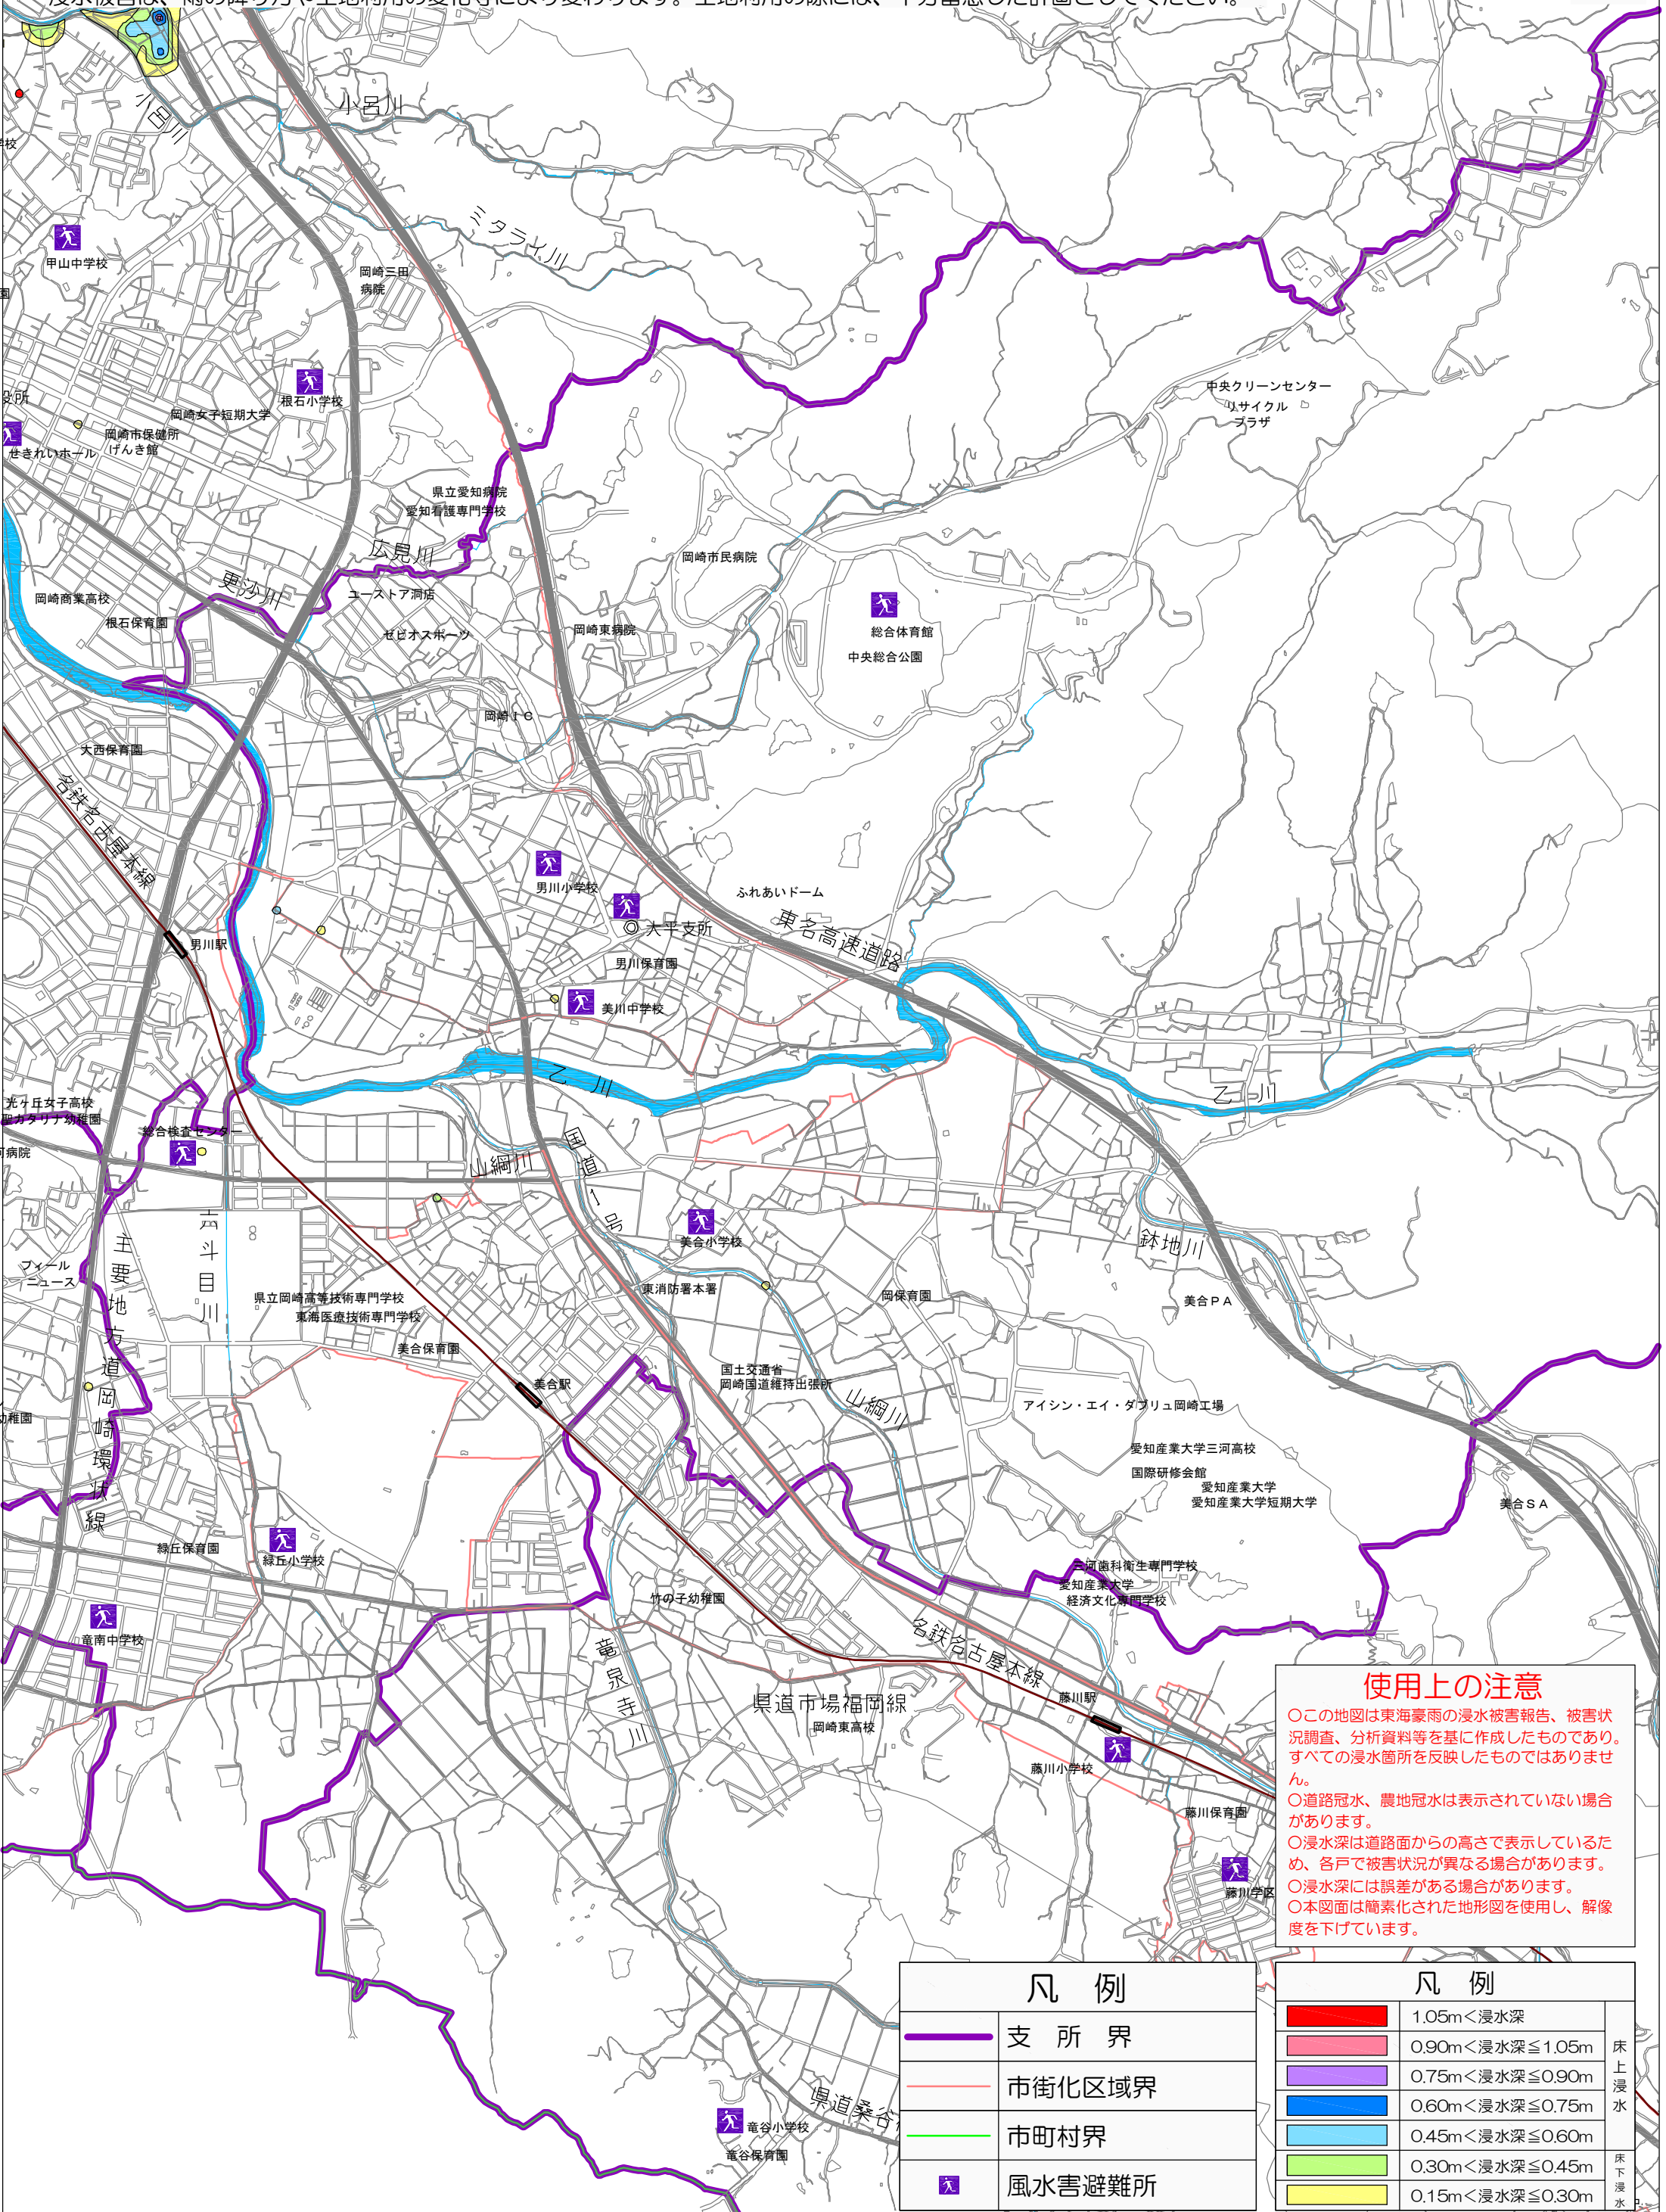
- この地図は東海豪雨の浸水被害報告、被害状況調査、分析資料等を基に作成したものであり、すべての浸水箇所を反映したものではありません。
- 道路冠水、農地冠水は表示されていない場合があります。
- 浸水深は道路面からの高さで表示しているため、各戸で被害状況が異なる場合があります。
- 浸水深には誤差がある場合があります。
- 本図面は簡素化された地形図を使用し、解像度を下げています。
