## 工程

## まとめ

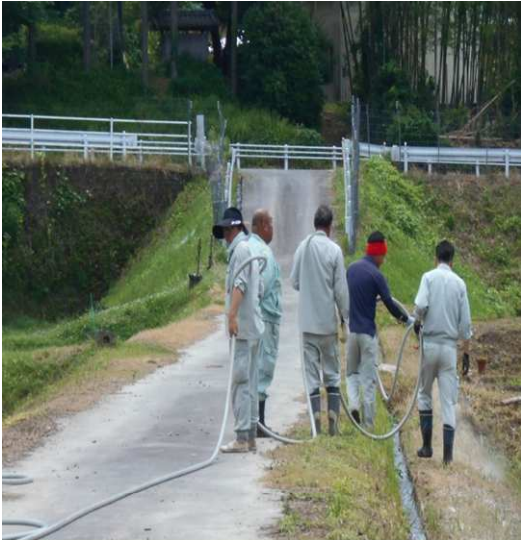
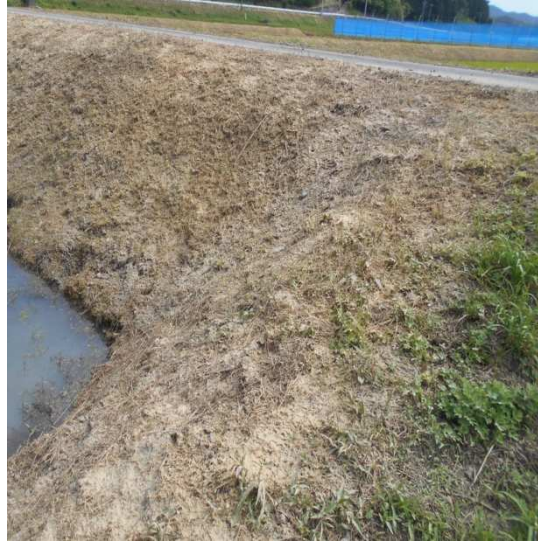
### ●令和3年7月9日（金）吹付

法面へセンチピードグラスの吹付は、できるだけムラがでないように気を付けながら作業をおこなった。

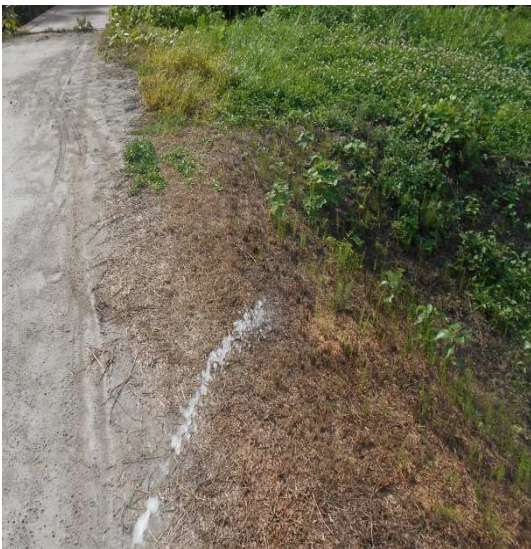
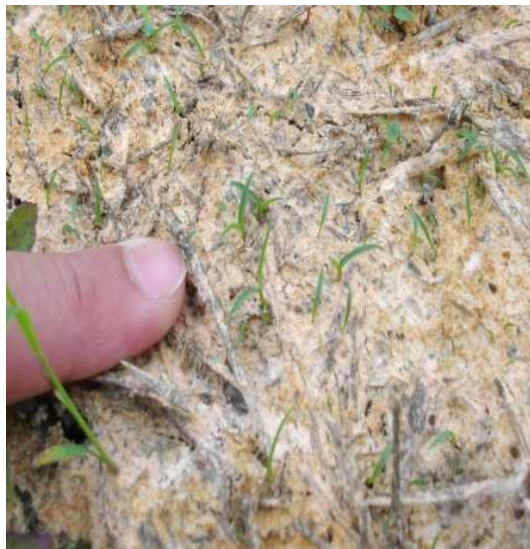
### ●令和3年7月16日（金）灌水

灌水時に1cm程度の芽が出てきていることを確認。

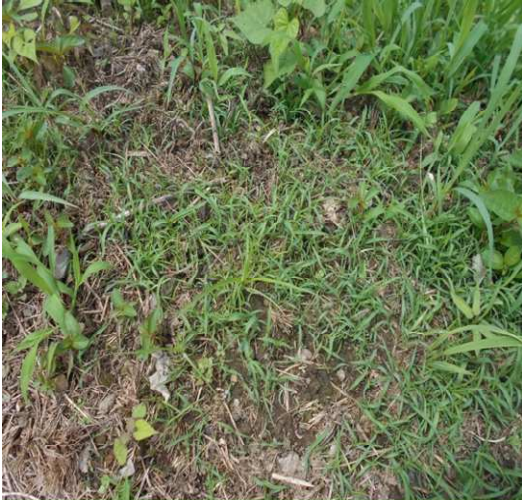
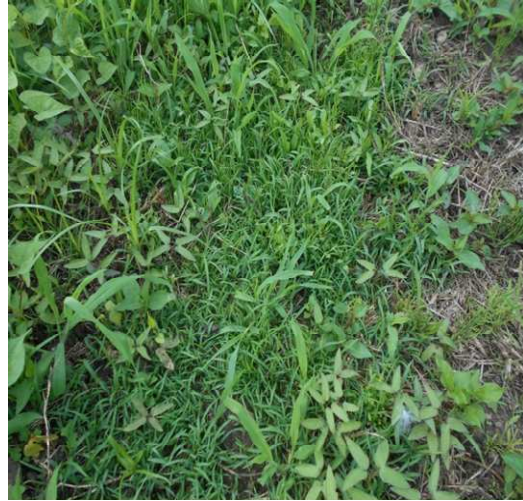
●令和3年7月23日（金）灌水

センチピードグラスも成長してきているが、それ以上に雑草が伸びてきている。

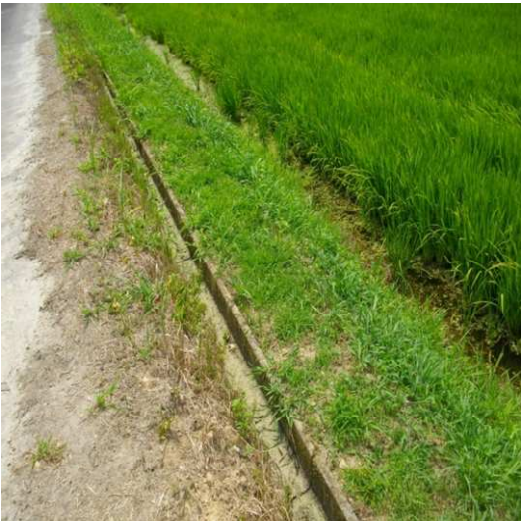
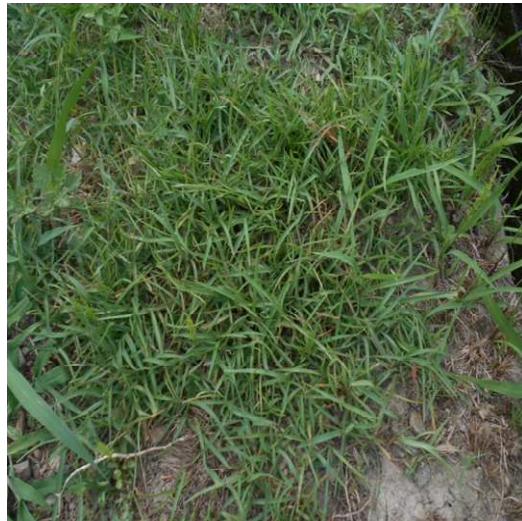
●令和3年7月30日（金）灌水

アサガオがセンチピードグラスの上を這い始めてきた。

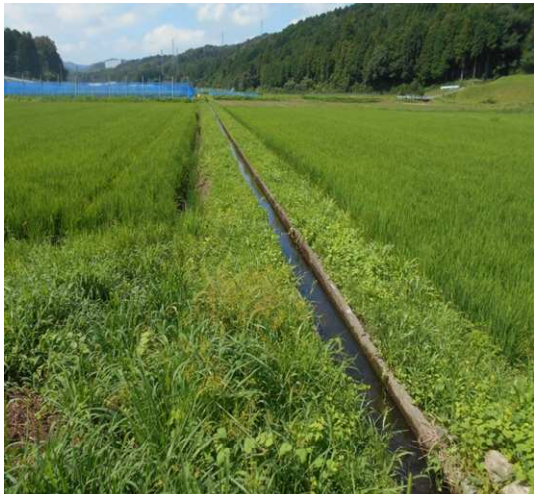
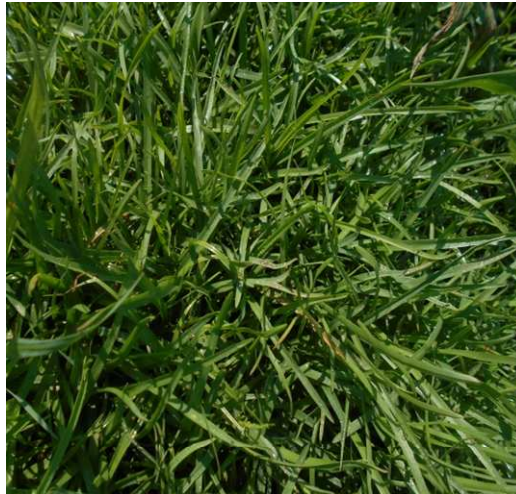
●令和3年8月5日（木）灌水

カヤツリグサ・アサガオ等の雑草に覆われているものの、その下にはセンチピードグラスが育っている。

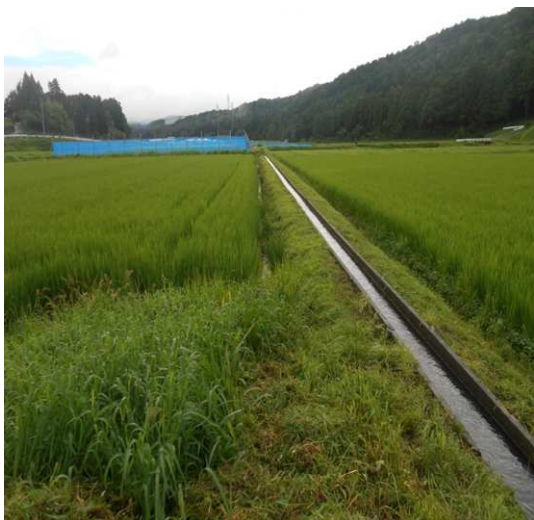
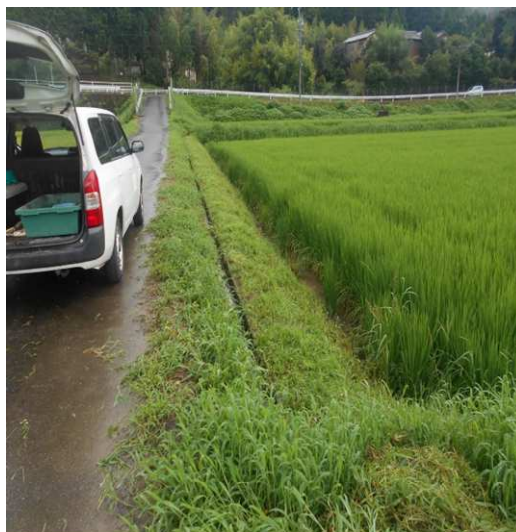
●令和3年8月19日（火）高刈（1回目）

センチピードグラスに陽を当てるため、覆っていた雑草の高刈（1回目）を実施。高刈後の刈草については、刈りっ放しとしないように回収した。

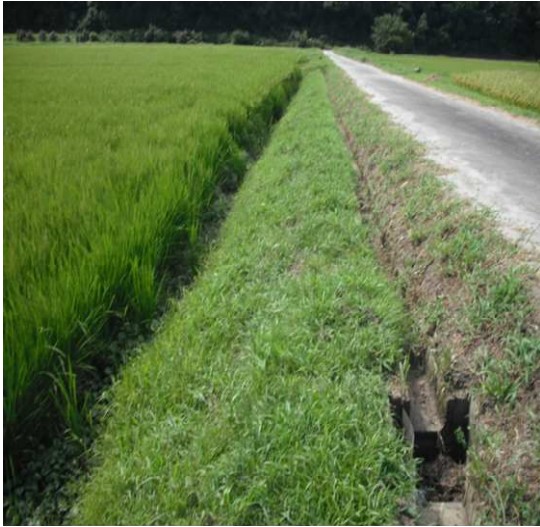
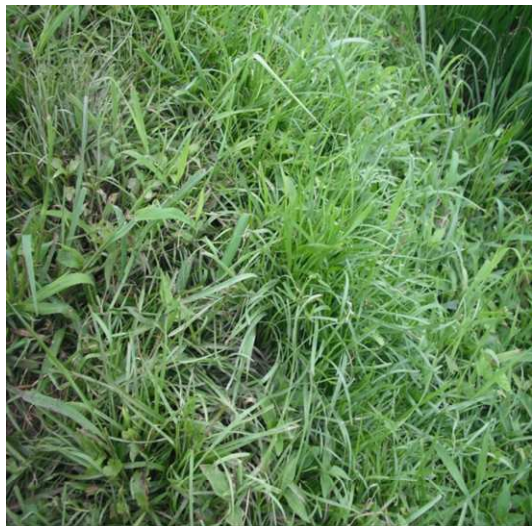
●令和3年8月31日（火）高刈（2回目）

高刈をしても短期間で雑草が元通りとなってしまったため、高刈を実施。

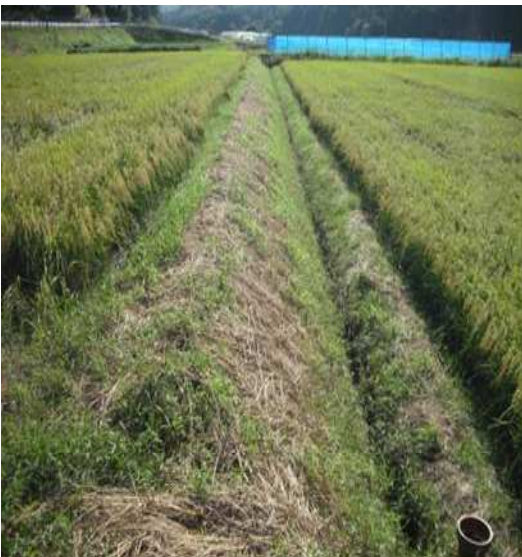
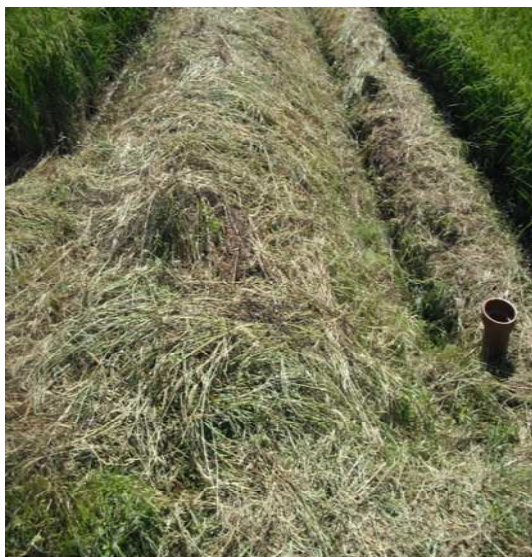
●令和3年9月15日（水）確認

生産者様で刈った刈草が放置されており、センチピードグラスは枯れてしまっていた。

結果としては、吹付施工後から生育期までの水分量が重要となってくる時期に灌水作業を実施したことや、発芽後の高刈作業の実施など、センチピードグラスの生育に必要なメンテナンスがしっかりとできたことで繁茂している状態とすることができた。しかし、その後、生産者が草刈を実施した際の刈草が放置されたため、繁茂したセンチピードグラスに日光が当たらず成長阻害したことにより、広いエリアで枯れ、一部エリアのみ繁茂している結果となってしまった。

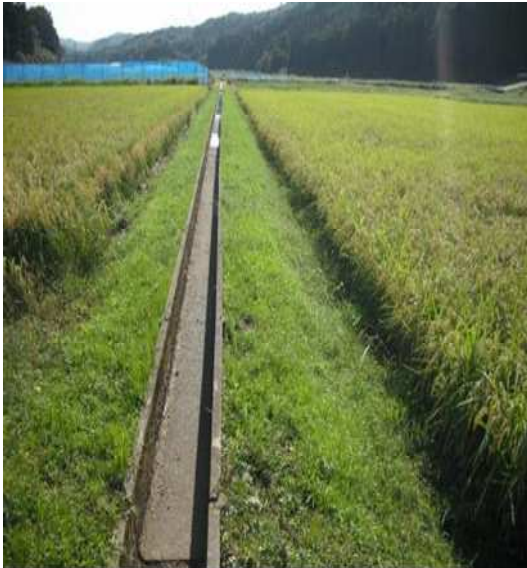
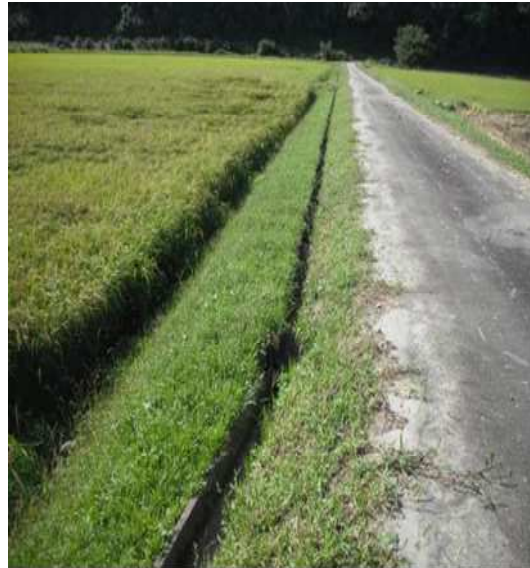
●令和3年9月15日（水）確認

新たにスギナ・メヒシバが顔を出し始めている。

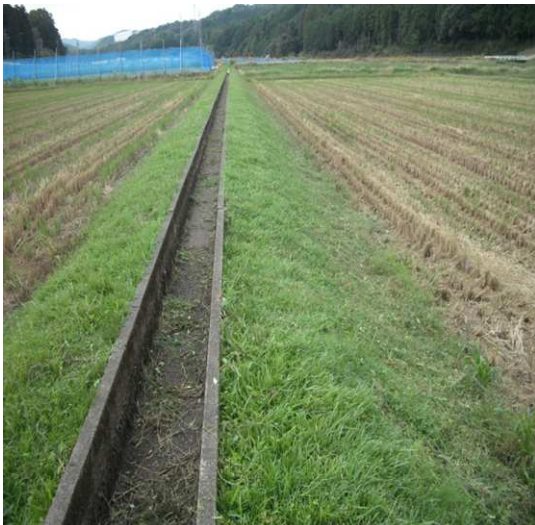
●令和3年10月20日（水）高刈（3回目）

高刈後に刈草の除去をおこなった。自社管理したエリアについては、雑草はあるものの天端を中心にセンチピードグラスはしっかりと繁茂してきている。
