第 2 編

岡崎市の水環境の現状

第5章. 岡崎市の水環境の現状

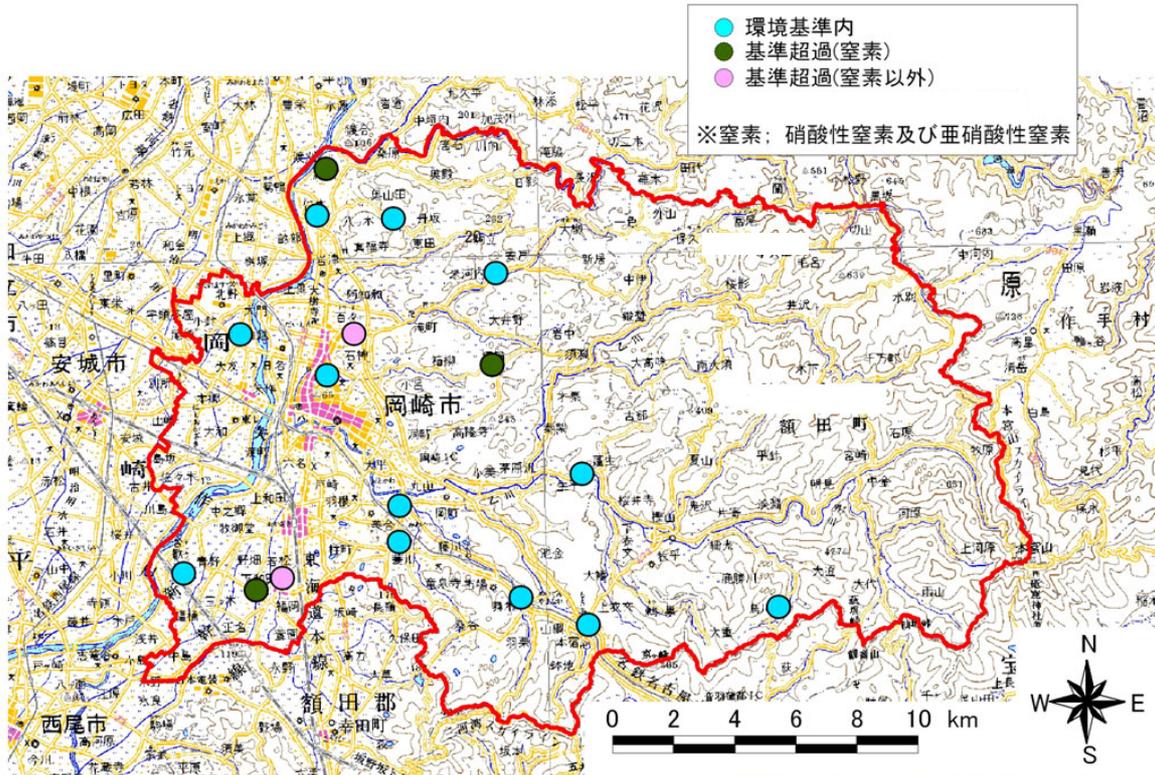
図 5-18 地下水質の観測結果(H16)⁶

地下水質は、平成 16 年度の調査結果によると主に市街化調整区域で硝酸性窒素及び亜硝酸性窒素、市街地ではテトラクロロエチレン等が環境基準を超過している場所があります。

硝酸性窒素及び亜硝酸性窒素については、農業による施肥や生活排水の漏洩、テトラクロロエチレン等については、事業所からの浸透が原因と推測されます。

⁶ 窒素以外の基準超過物質：1,1-ジクロロエチレン、シス-1,2-ジクロロエチレン、トリクロロエチレン、テトラクロロエチレン、四塩化炭素

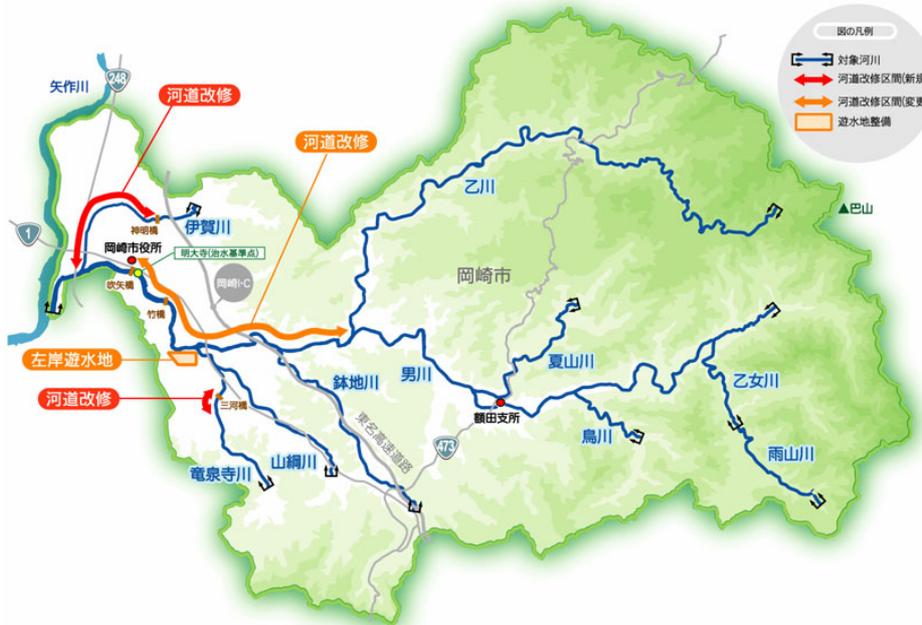
図 5-20 河川整備計画の計画対象区間

乙川圏域河川整備計画では、矢作川合流点から男川合流点までと伊賀川、竜泉寺川とを対象として、河道改修や遊水地の整備等により、戦後最大規模となった昭和46年8月の洪水を想定した災害防止策が検討されています。

- ・ 乙川：矢作川合流点から男川合流点まで
戦後最大の洪水（昭和46年8月規模相当）を安全に流す。
- ・ 伊賀川、竜泉寺川
概ね5年に1回程度発生すると考えられる降雨による洪水を安全に流す。

- ・ 乙川（茅原沢地点）：かんがい期 2.5m³/s
非かんがい期 2.0m³/s
