さかたにぐるわ
岡崎城跡坂谷曲輪発掘調査 現地説明会資料 (R6. 3. 10)

岡崎市教育委員会社会教育課

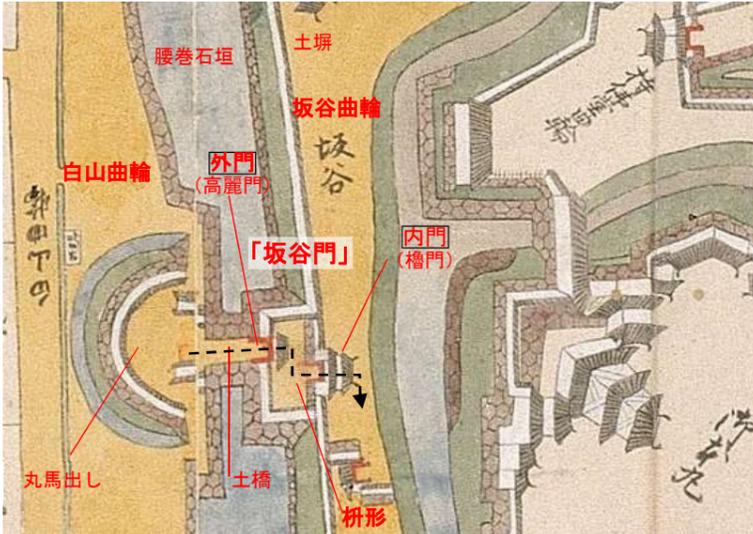
図2 水野家時代(1645~1762年)の岡崎城絵図から抜粋

絵図にはこの坂谷曲輪の中央部に2重の門が描かれています。これが今回の発掘調査の対象となる「坂谷門」です。この門は、関ヶ原の戦いの後、1601年から城主となった本多家の本多康重が、西の豊臣氏に対して睨みを利かせる防衛拠点として築造し始めたものと考えられます。そのため、本多家の初期の頃の絵図にはこの門も馬出しも描かれていません。

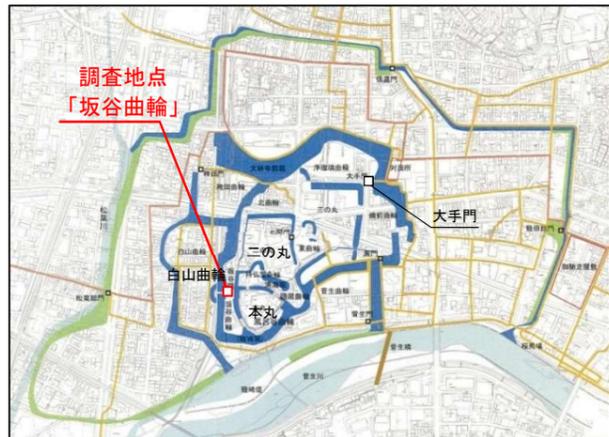
【坂谷曲輪の概要】 坂谷曲輪は右の図1のように、岡崎城の本丸と二の丸の西側、水堀を隔てて白山曲輪の東側に位置します。

図1 岡崎城郭図と調査地点

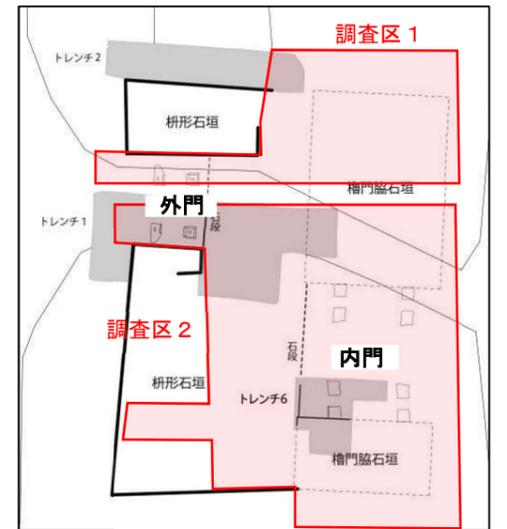
図3 調査区配置図

※グレーの部分がR2調査範囲

【調査目的とトレンチ配置】 令和2年にも坂谷門の一部を調査しました。その際に、外門の鏡柱と控柱の礎石がそれぞれ1石、内門の礎石2石などが確認されています。これにより、およそその門の構造が想定できたため、今回はこの時の成果を踏まえて計画されました。

今回は枅形の構造解明を目的としています。例えば、前回の調査区からは外れていた外門と内門の礎石の発見や、現在は地中に埋もれて全く地面から見えていない内門の石垣の発見などです。

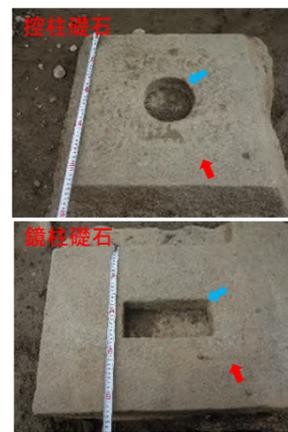
写真2 礎石ホゾ穴(→)
・柱当たり(→)

- ・門を構成する鏡柱の礎石1石、南北の控柱の礎石2石が確認された
- ・礎石には柱材を支えるためのホゾ穴が開いている(裏面写真1・2)
- ・礎石には柱当たりが薄っすら見えており、その大きさから柱材は鏡柱が30cm×50cmの長方形、控柱が1辺25cmの正方形となる
- ・控柱の後ろには踏み石(石段)がある=枅形の地面は外門の地面より一段高くなる

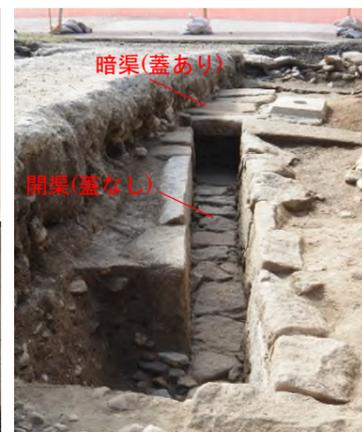
写真3 石組み側溝(東から)

- ・内門から外門にかけて石材を組んで作られた幅約30cmの石組み側溝が確認された
- ・石組み側溝は外門と内門の下あたりでは蓋がかけられており、門から入った内部には蓋がかけられていない
- ・外門の北側の石垣には階段が付いていた
- ・門の南側の土堤と考えられる斜面が確認された(写真6)
- ・内門の下やその周辺は地面に瓦や石が大量に埋め込まれて整地されている。埋められた瓦には沢瀉文の軒丸瓦や小菊瓦が見られる(写真9、説明会の展示品にありますので是非ご覧ください)

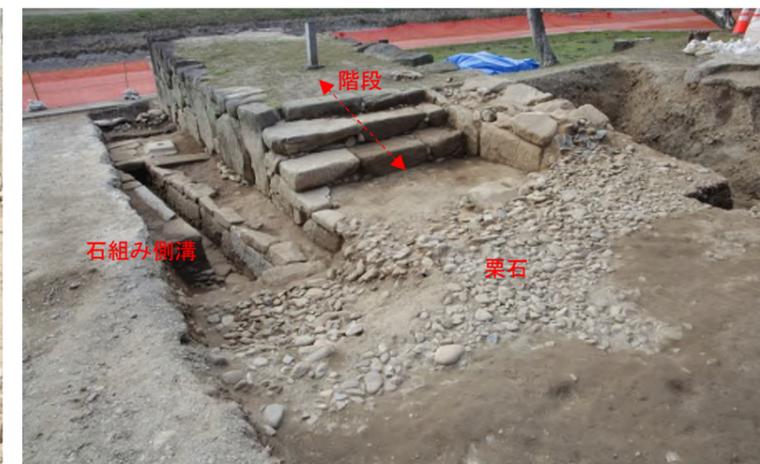
写真4 (奥)外門脇の階段と(手前)内門石垣の栗石(南東から)

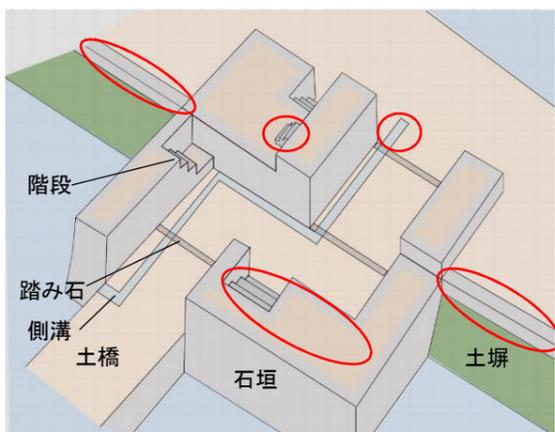
坂谷門 基礎部想定配置図 (○は未確定)

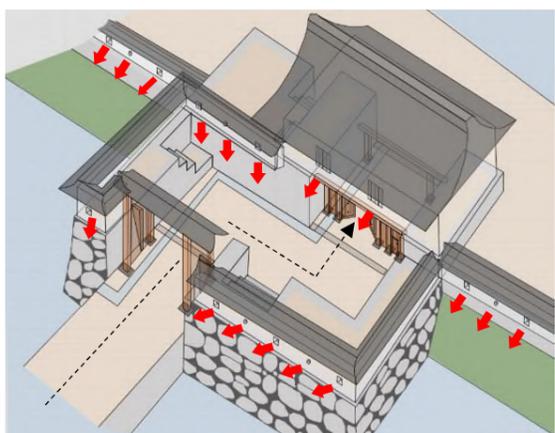
榎形構造想定図1 (→は矢掛かりのイメージ)

うに門の後ろ側に倒れないための控柱と、雨から扉を保護する屋根を持つ門、高麗門と想定されます。外門を抜けた先、枅形の奥に控えるのは内門です。内門は門の両側に約2.3mの石垣があり、その上に櫓が乗っていました。これを櫓門と言ひます。櫓には窓が設けられており、守る側はそこから弓矢で攻撃すること

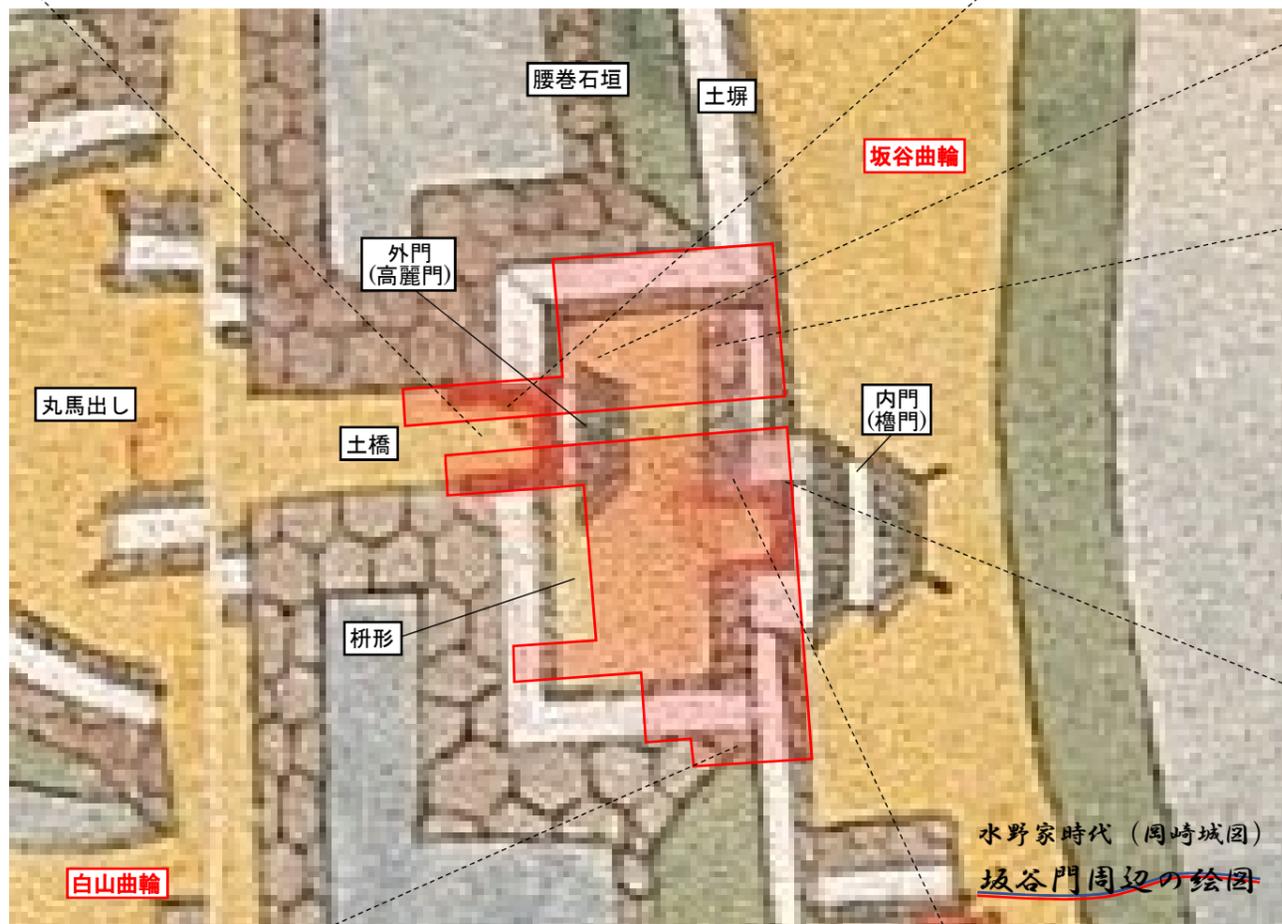
水野家時代(岡崎城図)
坂谷門周辺の絵図

坂谷門の西側の門は本丸から遠いため、外門と呼びます。対して本丸に近い方の門は内門と呼びます。絵図によれば、外門は柱の上に屋根が乗るシンプルな構造をしていることが分かります。この門は右の写真のよう

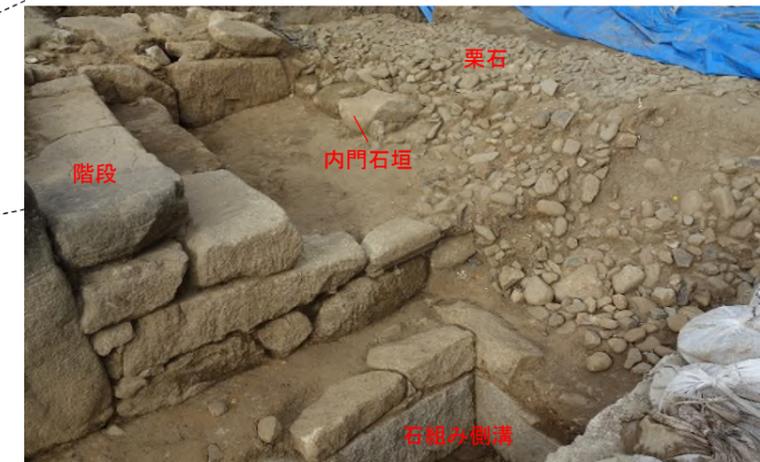
写真5 (左)外門脇の階段と(右)内門の石垣・栗石(南西から)

- ・礎石が8石確認された。枅形の内側に5石、外側に3石
- ・礎石の数から、内門の西側部分は通用口となる主要な扉とは別に、潜戸がつけられていたものと想定される
- ・礎石にはホゾ穴は見られないが、柱当たりは薄っすら見える。その内1石には鉄さびと考えられる茶色い筋が残っている(写真8)
- ・門の南北両脇に石垣と栗石が確認された。北側の石垣は2石のみ確認されており、大部分が失われてしまっている(写真5)。南側の石垣は木の根により破壊されている部分もあるが、部分的に残っている(写真6)

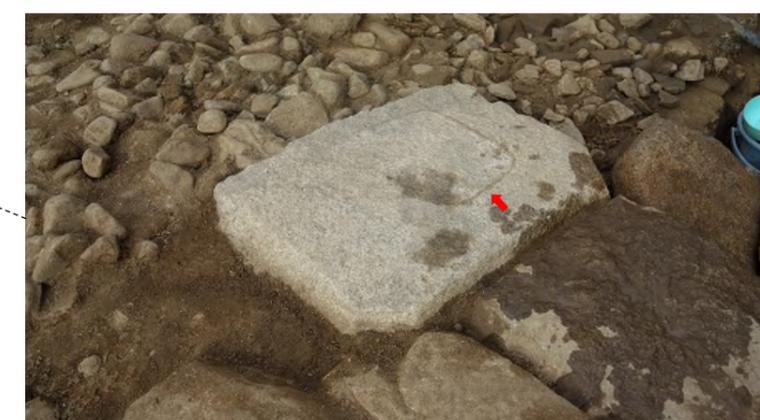
写真8 内門礎石(中央の柱当たり→にご注目!)

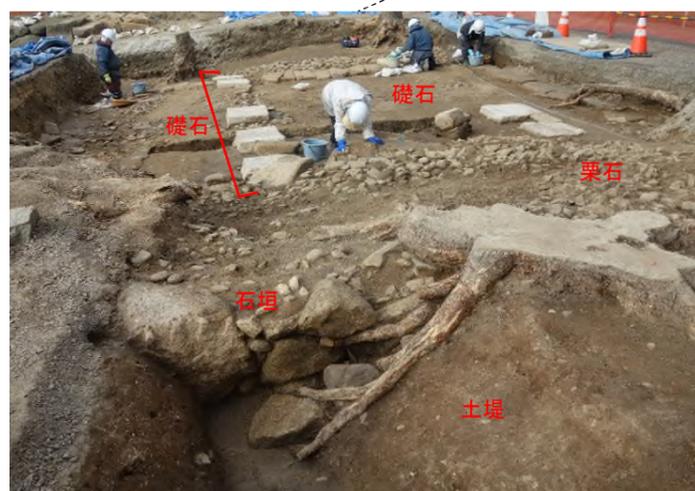
写真6 (手前)土塀と(中)内門南側の石垣・栗石(南から)

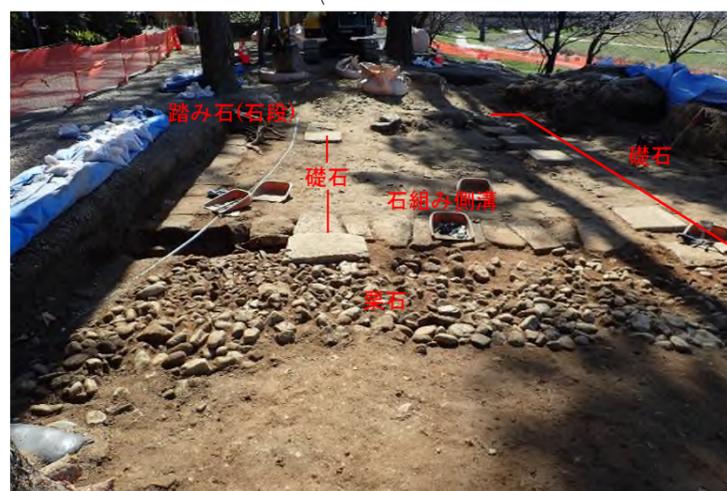
写真7 (手前)内門北側の栗石と(中)石組み側溝(北から)

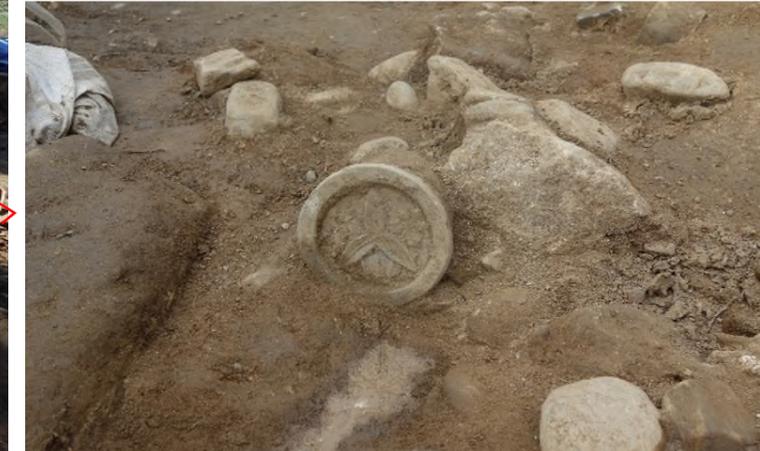
写真9 沢瀉文軒丸(江戸時代中期・水野家)瓦出土状況
