岡崎城総堀跡発掘調査 現地説明会 (H30.7.21)

岡崎市教育委員会

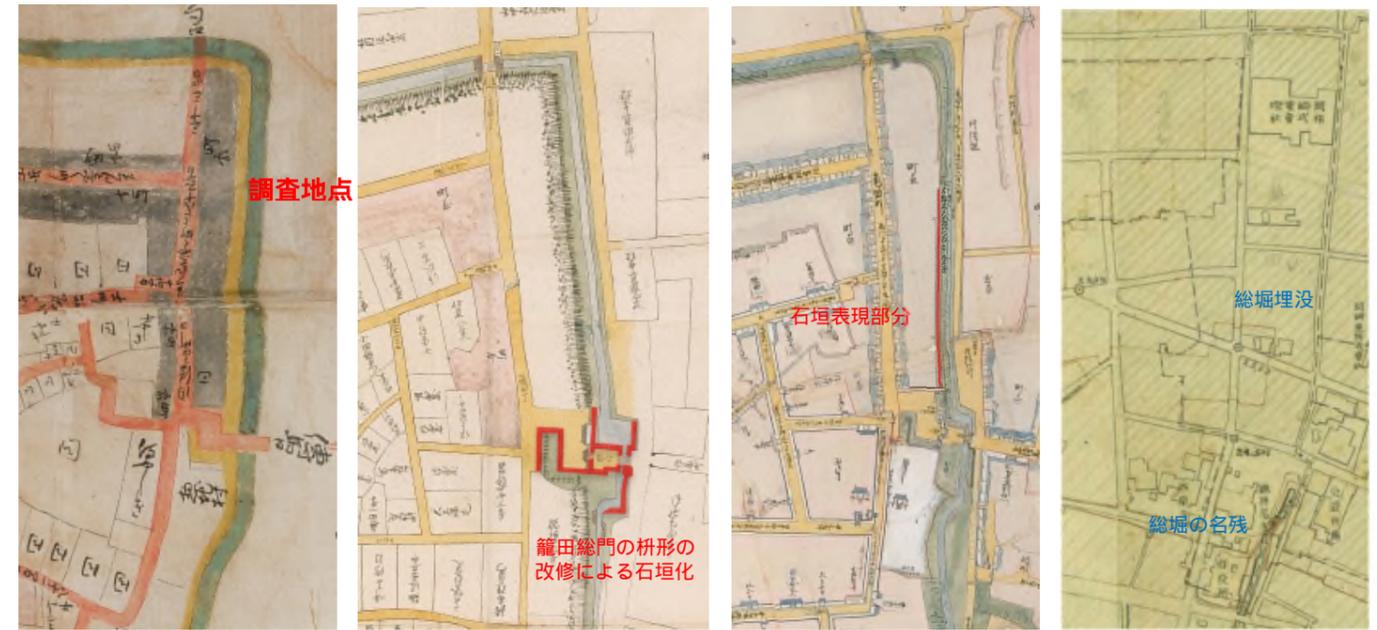
- 絵図 【17世紀前半】 絵図 【18世紀代】 絵図 【1800年頃】 地図①【1930年頃】
- 絵図: 田中吉政の後に城主となった本多家(前本多)時代の絵図で、17世紀前半の状況を描いたとされる。絵図では総堀が「空堀」で表現されている。また総構えへの出入口である「籠田総門」が「傳(伝)馬口」と表記されている。
- 絵図: 総堀が「水堀」となり、菅生川へと通じていることが分かる。また籠田総門は承応3年(1654)及び万治元年(1658)の改修後の状況が表現されている。この時、籠田総門の枡形及びその周辺の総堀が石垣化している。
- 絵図: 基本的には絵図 からの変化はないが、籠田総門から北に延びる土塁に沿って石垣表現が加わる。土塁内側の裾部に描かれていることから、土塁内側の排水石組の可能性もある。
- 地図: 昭和2~5年(1927~1930)作成。籠田総門より南側では地形として総堀の名残りが確認できるが、総門より北側では道路となりこの時までには総堀が埋められたことがわかる。

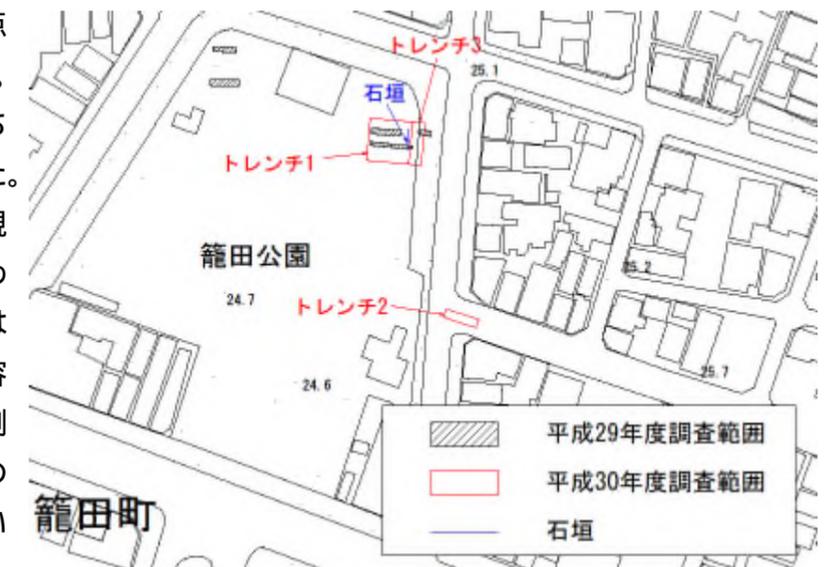
図2 調査区配置図

発掘調査の調査区（以下、トレンチ）は3箇所を予定しており、現在トレンチ1の調査中で、今後トレンチ2・3を調査予定。トレンチ1・3では総堀の城下町側の堀肩や土塁の有無の確認を目的とし、トレンチ2では城下外側の総堀の堀肩の有無を確認することを調査目的としている。

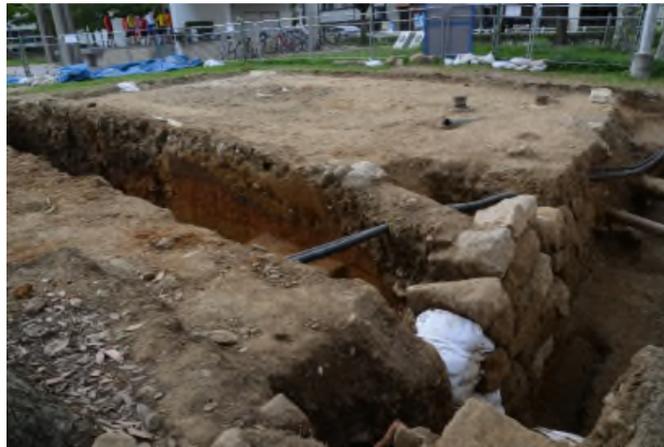
写真1 調査区北側と石垣（南東から）

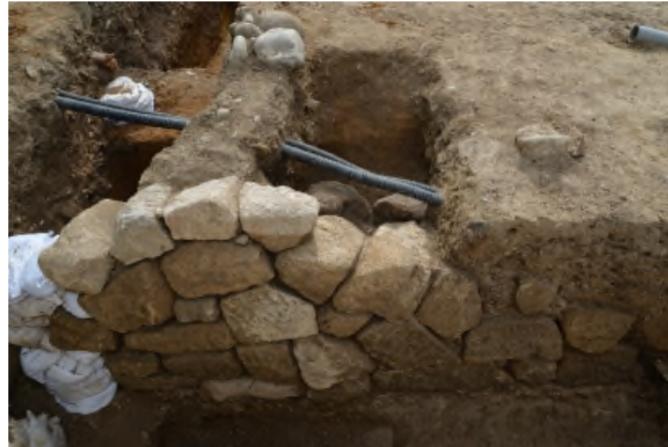
写真2 石垣全景（東から）

延長：残存長 2.85m / 最大高：1.2m / 5 段分残存

- 特徴：
- ・天端石は残存せず（本来の高さは不明）
 - ・根石は地山直上に直接置かれ、胴木はない。
 - ・石材は地元産の花崗岩。
 - ・石材サイズ、ノミ加工は不統一。
 - ・十字に目地が通る。
 - ・石垣背後に斜面地形がみられる。
 - ・石垣前面の埋土に戦災ガラは含まれない。

寄せ集めの石材で構築したと考えられ、全体的に粗雑な石垣といえる。詳細な時期の特定は困難だが、明治時代頃のものとも推測する。石垣前面の堆積に戦災層を含まないことから戦前に埋没したと考えられる。石垣背後の斜面地形の理解に苦しむ。一般的な石垣であれば背後には一定幅で裏込め層を設けるが、傾斜することは不自然であり、旧来の総堀法面の残欠である可能性もある。

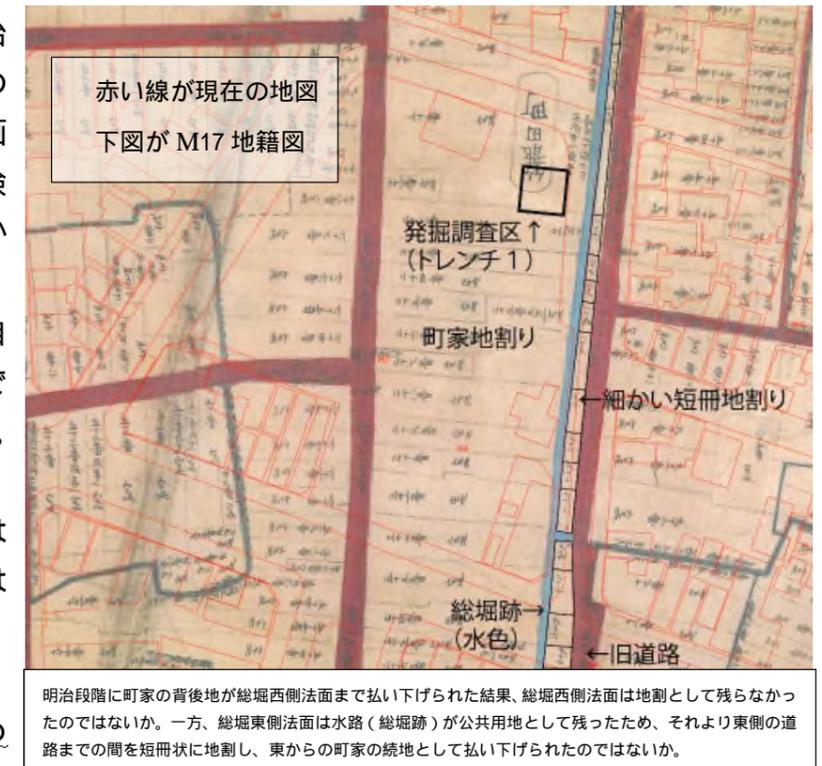
図3 M17地籍図と現在の地図の重ね図

図3では総堀跡と東側道路との間に不自然な細かい短冊状の地割りがある。図4では道路と総堀跡の間に同様の空白がある。

明治段階に町家の背後地が総堀西側法面まで払い下げられた結果、総堀西側法面は地割として残らなかったのではないかと。一方、総堀東側法面は水路（総堀跡）が公共用地として残ったため、それより東側の道路までの間を短冊状に地割し、東からの町家の続地として払い下げられたのではないかと。

水路と表現された総堀の痕跡が残る明治17年（以下 M17 と表記）の地籍図と現在の地図を重ねた図3と、大正2年に下水道計画のために行われた測量図4から位置的な検討が可能。これらの図から以下のことが分かる。

総堀跡と道路との間の細かい短冊地割りは総堀の堀底に向かう法面（土居）部分ではないか（総堀東側法面）。

総堀西側の法面は地籍図の地割上は認められないが、今回検出した石垣が総堀跡の西側法面付近に築かれたものではないか。

- ・M17 地籍図の水路（総堀跡）部分に「巾1間6寸」の記載。堀底幅は約 2.0m
- ・M17 地籍図の水路（総堀跡）と検出した石垣との距離は約 5.0mを測る（図上実測値）
- ・総堀東側の法面は幅約 3.0mを測る（図上実測値）
- ・総堀の全幅（堀肩の端から端まで）は約 10.0mに推定復元できる。
