# 岡崎城総堀跡発掘調査 現地説明会 (H31.1.19)

岡崎市教育委員会

[発掘調査]: 平成 31 年 1 月 7 日～平成 31 年 1 月 23 日 (予定)

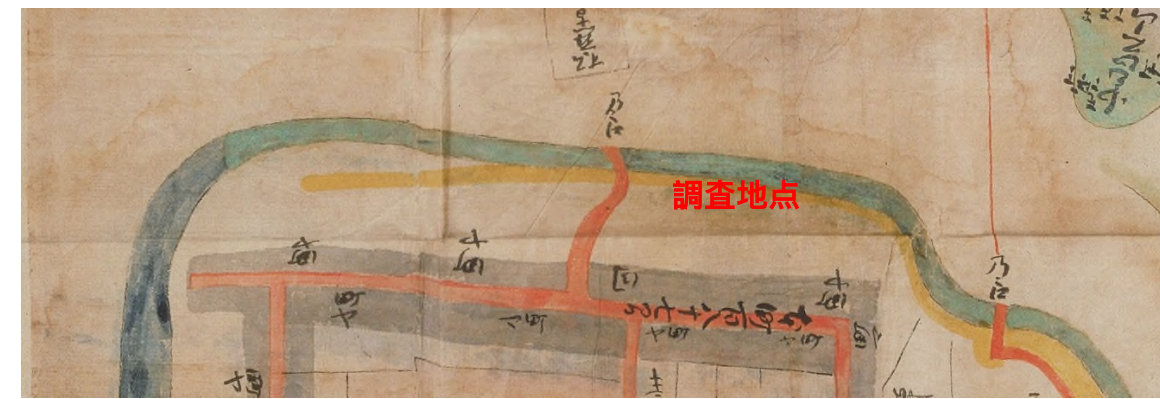
絵図 17 世紀前半

**絵図**  
田中の後の城主・本多家時代の絵図。絵図では総堀が「空堀」(緑色)で、城内側に土塁(黄色)が描かれている。

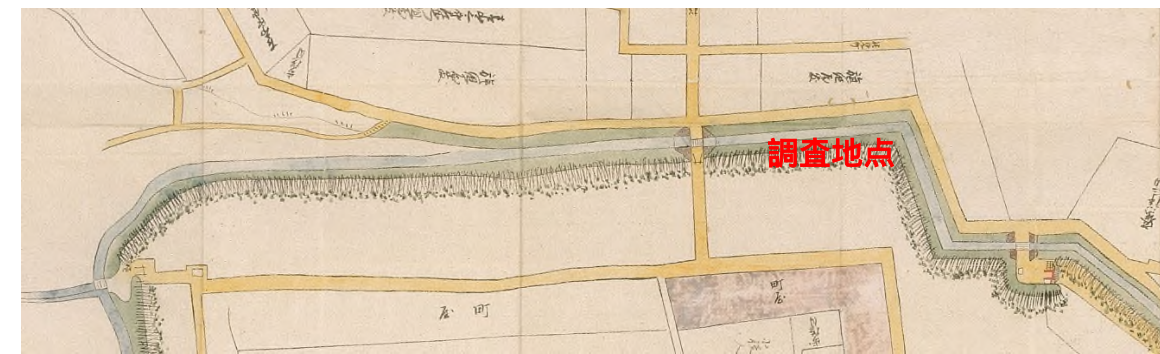
絵図 【18 世紀代】

**絵図**  
総堀が「水堀」となっていることが分かる。土塁部分は樹木が描かれ、土塁を表している。

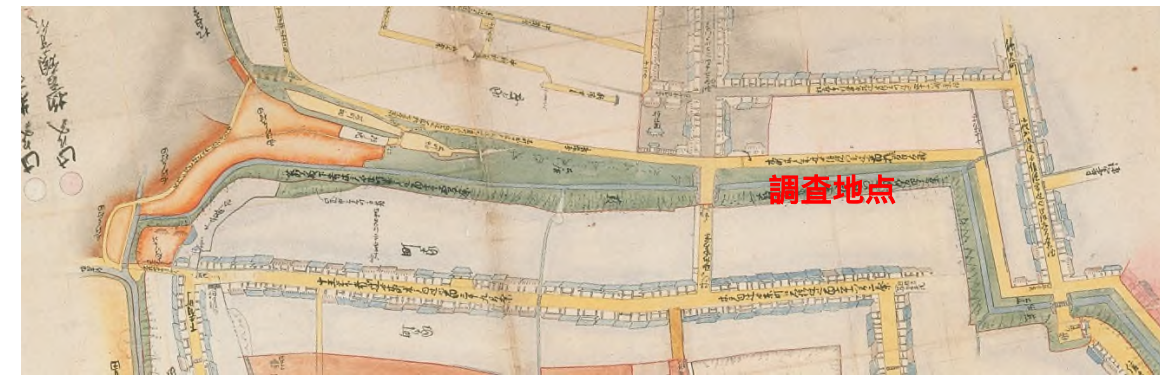
絵図 【1800 年頃】

**絵図**  
基本的には絵図からの変化はないが、土塁部分は「藪」と書かれている。

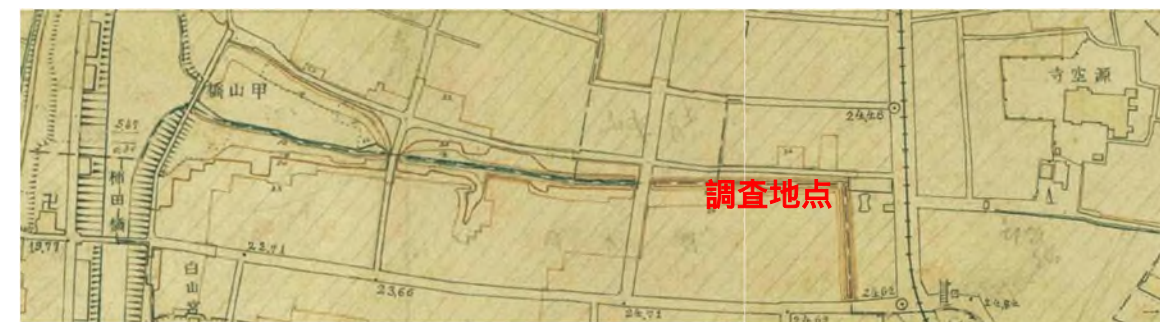
地図 【1930 年頃】

**地図**  
昭和 2～5 年 (1927～1930) 作成。溝状に総堀の名残が残る。

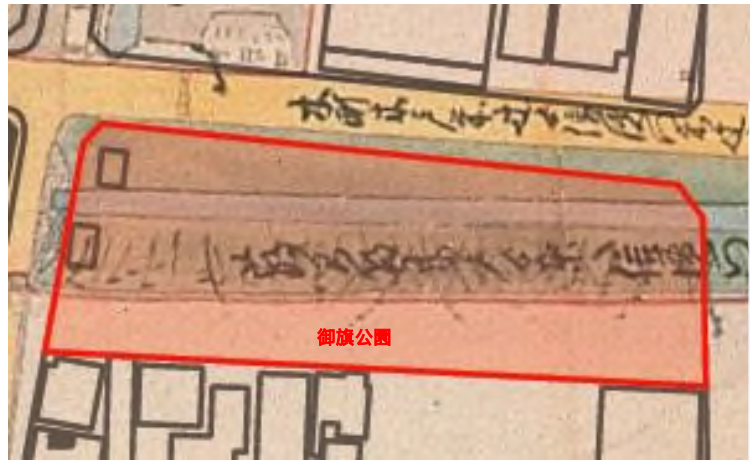
図2 絵図と現在の地図との重ね図(拡大)

図 2 で確認されるように御旗公園の北 2/3 が総堀に該当するものと想定し、発掘調査の調査区 (トレンチ) を 2 か所設定した。また図 2 からは総堀の南側の堀肩は公園内に収まるが、北側堀肩は公園外に位置するものと想定された。そこでトレンチ 1 では総堀の城内側の堀肩や土塁の有無の確認を目的とし、トレンチ 2 (調査後埋め戻し済み) では総堀の堀底を確認することを目的とした。

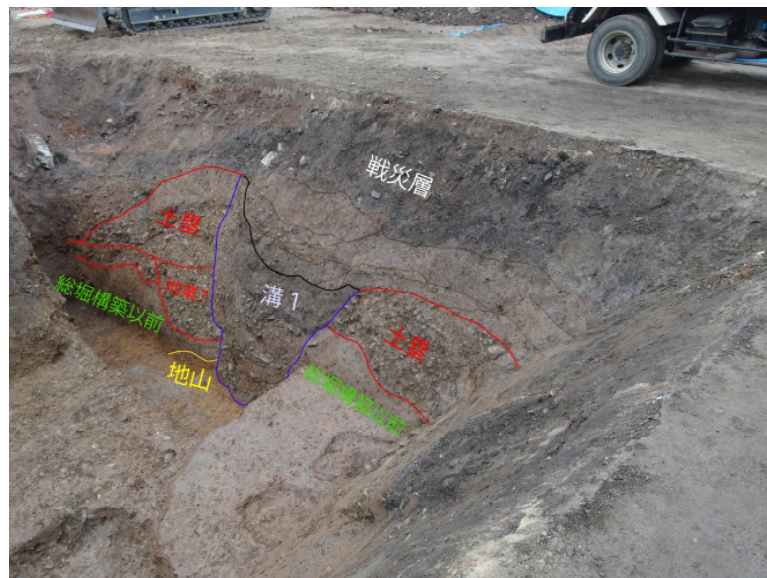
写真1 トレンチ1東壁(南西から)

トレンチ1は総堀の城内側(南側)の状況を確認することを目的とした。調査前には堀肩(堀へ落ちていく始点)や土塁の痕跡が確認されることを想定して調査区を設定した。調査結果としては、総堀の城内側の土塁状及び堀側へ落ち込む堆積を確認した。

人為的にかさ上げされた礫層が確認され、その上部に南から北側へと斜堆積する土層を確認した。これらは総堀の土塁を構成するものと思われる。総堀の上層は戦災層となり、北に向かって落ち込む状況であることから、戦前まで総堀の名残として落ち込みが残っていたことがわかる。

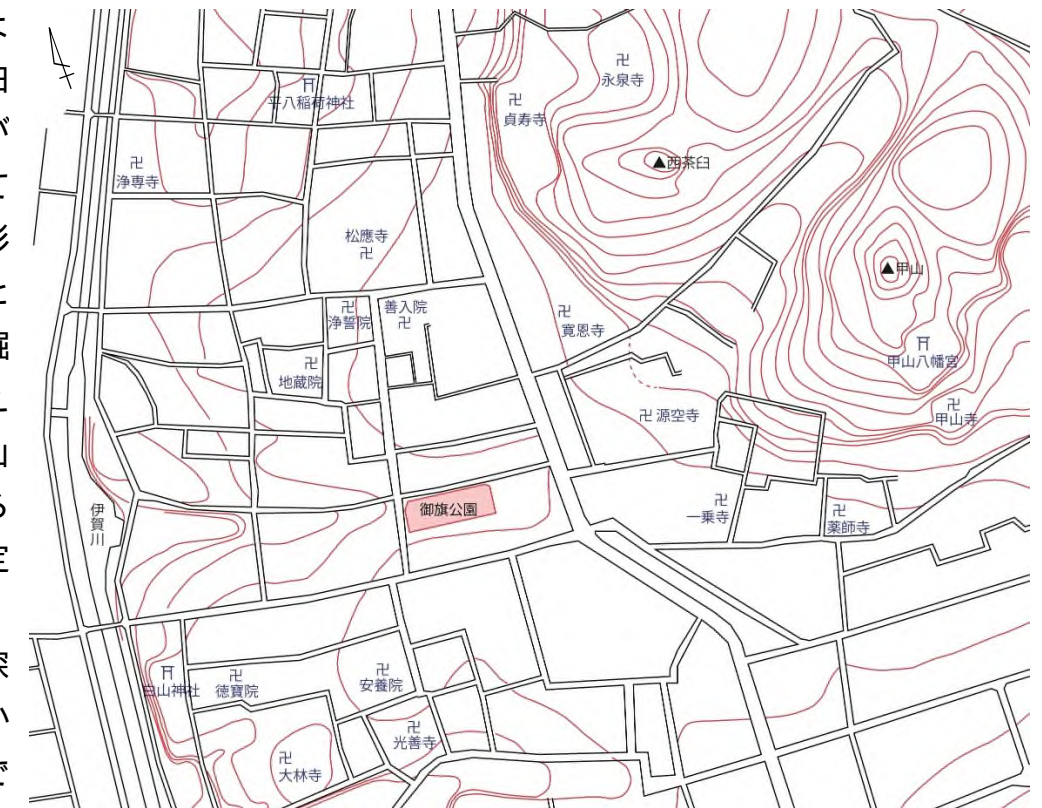
図5 昭和初期の地形図(下水道計画図をトレース)赤=等高線

今回の調査地点は図5によれば、愛宕丘陵の甲山と西茶臼山(仮称)に挟まれた谷地形が南西から西に向かい存在していたことがわかる。この谷地形に沿って総堀が位置することから、自然地形を活かして総堀が構築されたことがうかがえる。トレンチ1で確認した地山が北に向かいレベルを下げるのも旧地形によるものと想定される。
