岡崎城籠田総門跡発掘調査 現地説明会 (R1.8.31)

[発掘調査] 令和元年8月19日～令和元年9月6日(予定) 調査面積約27.0㎡

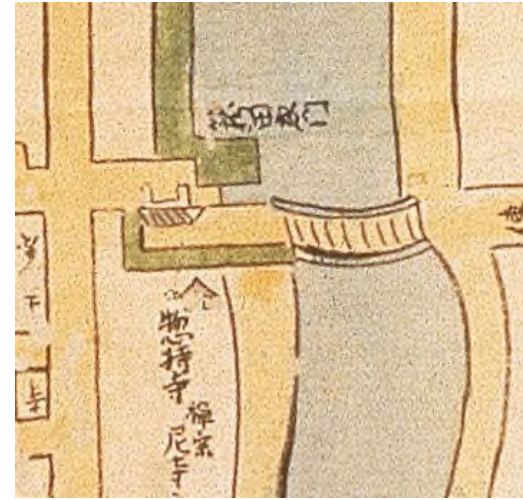
絵図【17世紀前半】

- 絵図**：「籠田総門」周囲は土塁(緑色部分)で囲まれ、単一の枡形であることがわかる。街道入口から右折れした地点に一つの門を配置している(街道正面からは門が見えない)。
- 絵図**：万治元年(1658)の改修後の状況が表現されている。改修により二つの枡形を組み合わせた構造へと変化している。門は二つの枡形を分ける地点に配置され、街道正面に門が見えるようになった。また、枡形や周辺の総堀が石垣化していることがわかる。
- 絵図**：基本的には絵図 からの変化はなく、この状態で幕末まで至るものと考えられる。
- 地籍図**：この段階には総堀の痕跡が認められる(水色部分)。しかし旧東海道の枡形内での折れは消滅し、総門を形成した土塁や枡形部がすでに宅地化されたことがわかる。
- 地図**：籠田総門より南側では総堀の名残りが確認できるが、総門より北側ではすでに埋没したことがわかる。

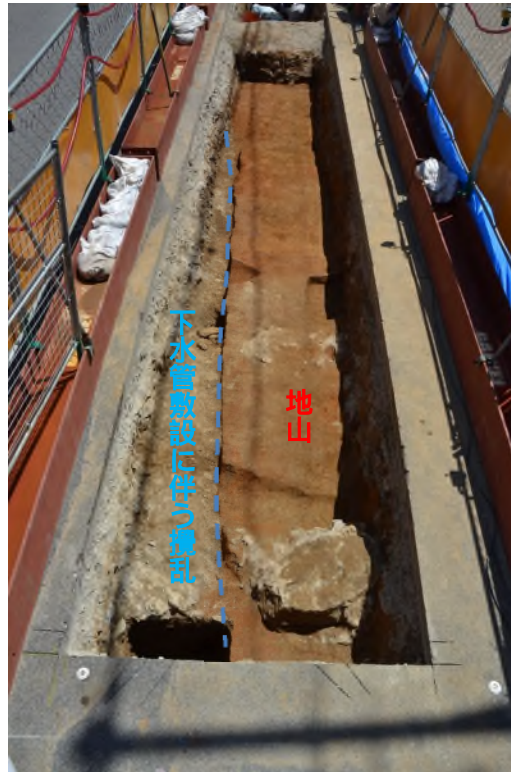
- 調査区内は中央部付近で確認された現代の集水枡を境に西と東で様相が異なる。
- 調査区西側では地表面から約0.65~0.7mで地山が確認されたが、総門の礎石等は認められなかった。北壁沿いは下水管の掘り方による攪乱があることから調査区の北側の地山の残存は期待できない。
- 調査区東側では地山が落ち込む状況が確認された。

写真1 調査区西側(西から撮影)

また、今回の調査における遺構検出面は現況道路の路床改良直下の地山であるため、道路建設時に地山の上層部が削平されている可能性が高い。こうした近代以降の土地の改変により、総門の礎石等はすでに滅失した可能性がある。また調査区外の周辺部における総門の残存も考慮すべきであるが、土地の改変は広範に及ぶものと考えられる。絵図や地籍図等から総門の位置を想定する作業が重要となる。

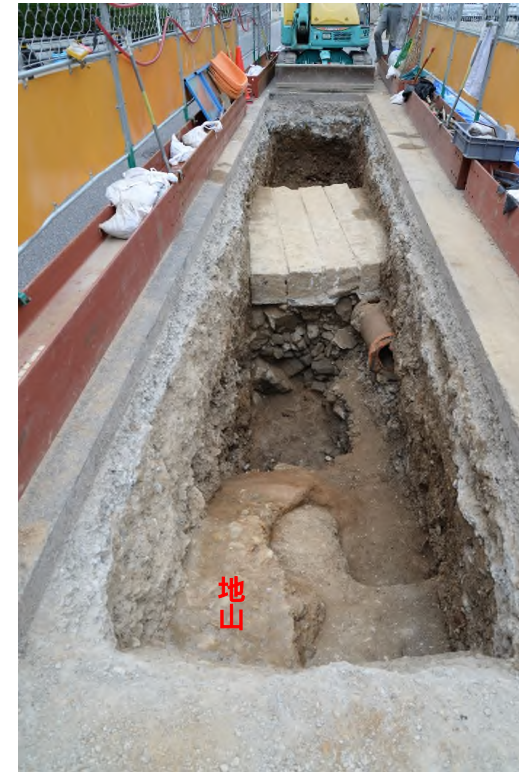
写真2 調査区東側(西から撮影)

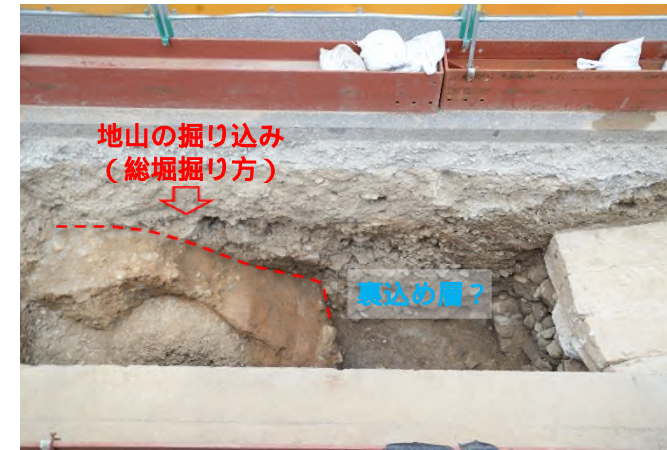
写真3 総堀掘り方(南から撮影)

総堀は近世の絵図や総堀の痕跡を残す近代の地図との重ね合わせにより想定された位置で確認することができた。堀は地山を開削して構築している。絵図では石垣が描かれるが、現状では素掘りを呈している。この堀法面から石敷き部までの間は拳大の円礫が充填されており、石垣背後の裏込め石のようにも思われる。このことから、本来は絵図のとおり石垣を構築していた可能性がある。近代の石敷きの下層部の石積みが総堀の石垣の一部を利用して構築された可能性も考えられるが想定の域を出ない。

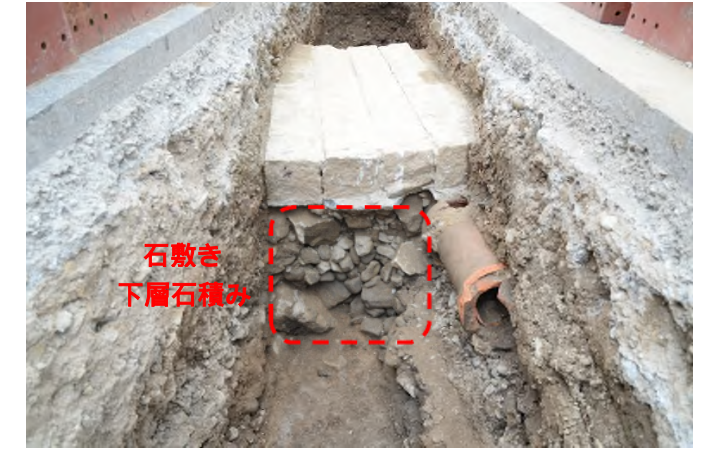
- 総堀内部には長方形の石材(長さ2.5m)が5石敷き並べられている状況を検出した(仮に「石敷き」と呼称)。石材間はモルタルで目地が埋められている。石敷きを支える下部の石積みも確認した。陶製の土管が石敷きの下に潜り込んでいることから、土管を保護するように石敷きが架構されていると思われる。石敷き及び土管の設置時期は近代以降と考えられる。

写真4 石敷き下層部(西から撮影)
