## 岡崎城跡坂谷曲輪発掘調査 現地公開説明資料（R3.3.6・7）

岡崎市教育委員会

【調査経緯】：岡崎市教育委員会では「岡崎城跡整備基本計画―平成 28 年度改訂版―」（H29.3）に基づき、岡崎城跡の整備を検討するための基礎となる岡崎城の城郭遺構について、積極的に調査研究を進めている。この調査研究の一環として、今回岡崎城跡坂谷曲輪の発掘調査を実施している。

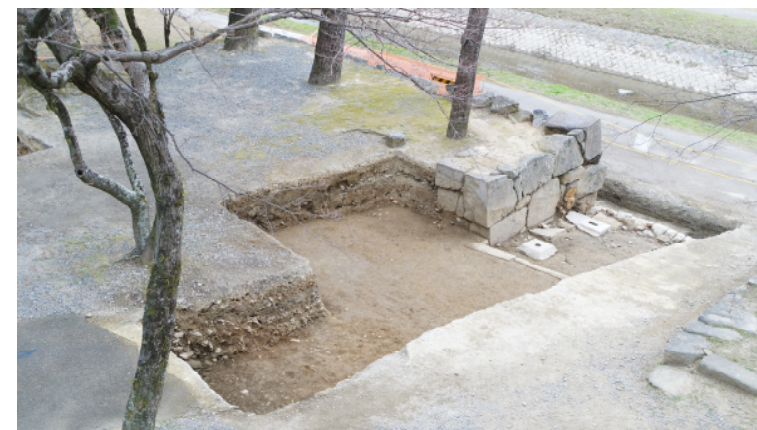
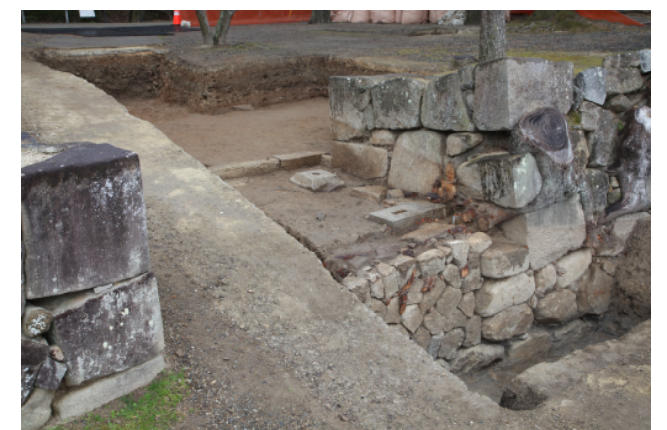
- 枡形の外門(高麗門)の礎石を 2 基確認した。外門の南側の礎石で、鏡柱と控柱の礎石にあたる。
- 礎石上面に残る加工痕跡から推測される柱材の断面形状は両柱とも方形で、寸法は鏡柱が 27cm×42cm、控柱が 30cm 四方と考えられる。
- 礎石の中心には柱材を受けるホゾ穴があり、鏡柱は方形、控柱は円形を呈する。礎石の芯々間の距離は 1.86m を測る。
- 外門をくぐってすぐに石段が設置されており、蹴上(段差)は 10 cm 程度と想定される。
- 石段より先の枡形内の地面は 4 度前後の勾配で内門に向かいごく緩やかに登り傾斜となる。
- 書上文書(明和 7 年・1770)には「坂谷多門外冠木門 横内法一間三尺、男柱より扣柱迄一間、くゞり扉にあり」とあり、鏡柱と控柱の長さ 1 間は調査データともほぼ合致する。今回の調査区外ではあるが、横内法(間口)の 1 間 3 尺(約 2.7m)の位置にも礎石が残っている可能性が高い。
- 外門より先の土橋は削平され、伊賀川改修時に構築されたものと考えられる石垣を検出。ただし、枡形石垣下層部に食い込む大型の石材は土橋石垣の一部である可能性がある。

写真 2 トレンチ 1 全景（北東から）

写真 3 トレンチ 1 全景（北西から）

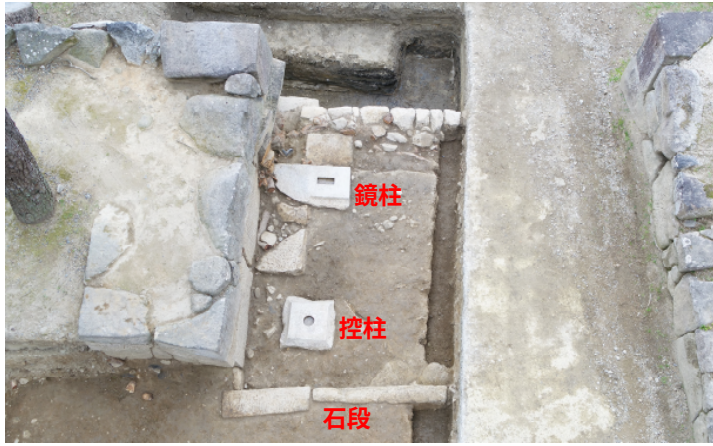
写真4 外門礎石、石段検出状況（上空から）

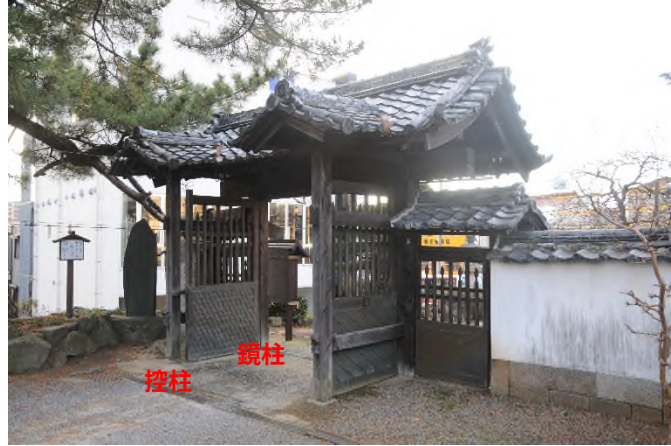
参考写真① 岡崎城からの移築と伝わる善立寺山門（高麗門）

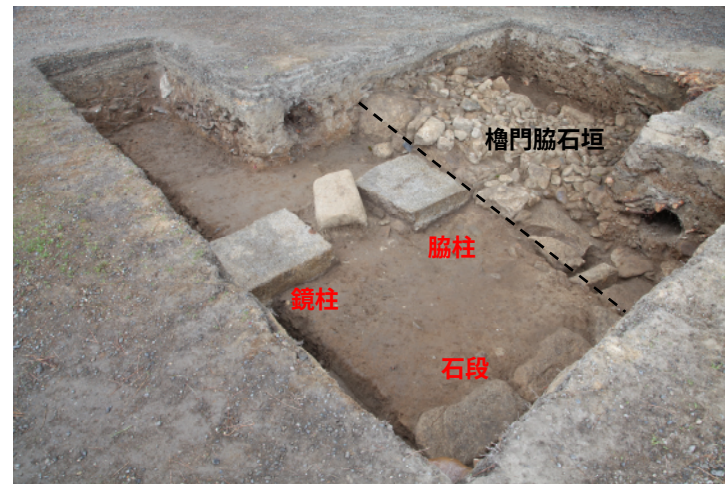
- ・枅形の内門（櫓門）の礎石を2基確認した。内門南側の礎石で、鏡柱と脇柱の礎石にあたる。
- ・脇柱礎石の南側には櫓門脇石垣の基底部が確認された。
- ・書上文書（同前）には「坂谷多門両脇石垣高サ一間一尺五寸づつ」と記され、本来の石垣の高さは約2.3mであったことがわかる。門の建物規模に関する記載はないことから、今後の発掘調査により残る礎石を確認できれば門の正確な規模が明らかになるものと考えられる。
- ・内門手前には石段が設置されており、蹴上（段差）は10 cm程度と想定される。
- ・内門手前の石段と外門直後の石段の天端レベルを比較すると内門側の地面の方が高く、その差は約50cmを測る。枅形内の地面が外門側から4度勾配で登ると内門手前の石段（蹴上10cmを含め）で高低差は解消されることから、枅形内にこれ以外の石段はなかったものと想定される。

写真5 トレンチ6全景（北西から）

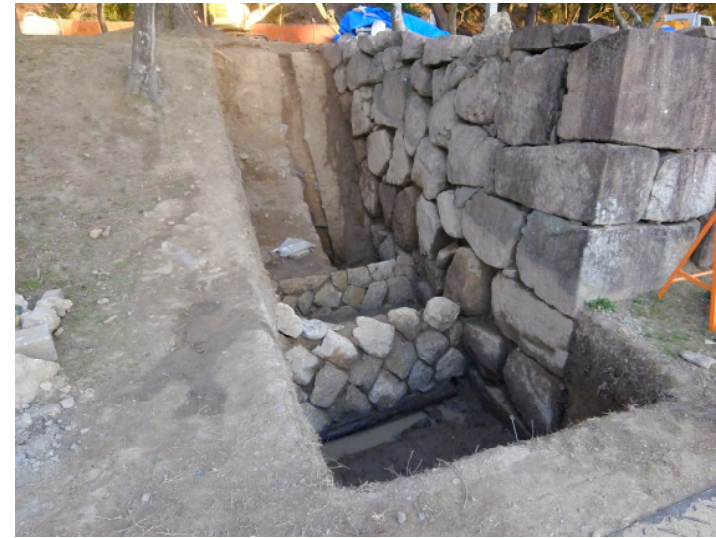
- ・坂谷曲輪西側の堀に面する腰巻石垣は確認されず、さらに下層に存在する可能性がある。
- ・堀へ向かう斜面地は瓦が出土する層が続くため、本来の法面であるかは判別できない。
- ・腰巻石垣よりも手前（伊賀川寄り）で近代の伊賀川改修時に構築されたと考えられる護岸石垣が2条検出された。間知石積み（均一な四角錐の石材を谷積みした石垣）であり、城内にも同様の石積みが散見される。城郭石垣ではないことは明らかで、伊賀川護岸や近代の公園整備で採用された石積みであることがわかる。

写真6 トレンチ2全景（北西から）

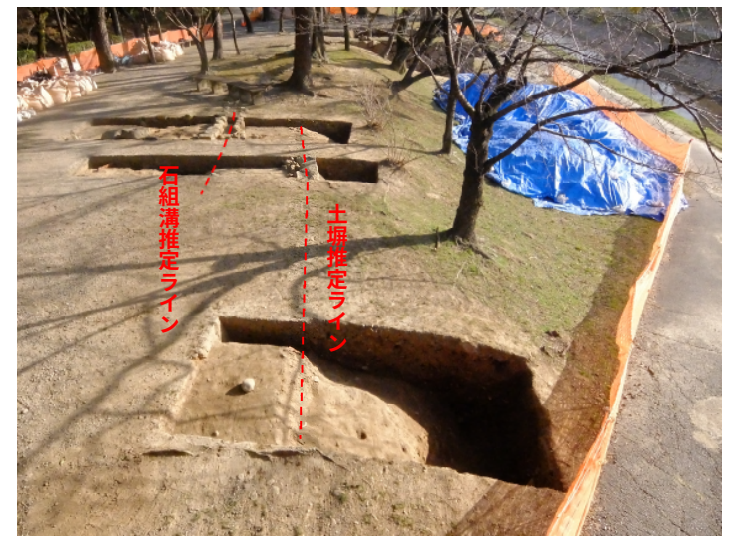
- ・トレンチ3では現地表面に石組溝が露出していたが、トレンチ4へは続かなかった。
- ・トレンチ4では現地表面に土塀基礎の石材が露出していたが、トレンチ3へは続かなかった。
- ・トレンチ5では石組溝も土塀基礎石も確認されなかった。
- ・いずれのトレンチも現地表面と江戸時代の地表面に差がないことが想定されることから、近代の公園整備等により石組溝や土塀基礎石が抜き取られた可能性が高い。
- ・いずれのトレンチも西側では曲輪西側の堀（現伊賀川）に落ち込む斜面が確認されたが、傾斜は現在の斜面よりも急であることから伊賀川改修時等に土砂が嵩上げされた可能性がある。

写真7 トレンチ3～5全景（北から）
