# 旧額田郡公会堂及物産陳列所 保存活用計画

平成 30 年 3 月

岡 崎 市

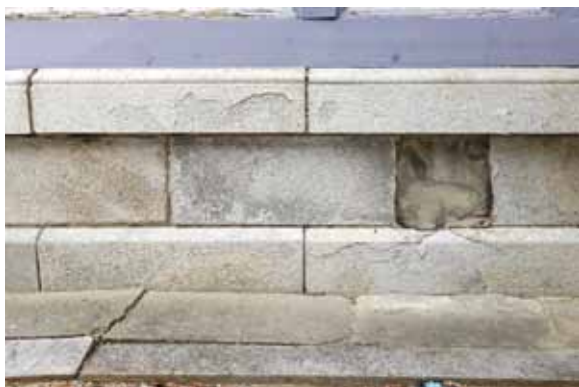
図 2-1 基礎石の剥離、雨落延石の乱れ

石積みの基礎は北面と東面で表面的な剥離が生じ、化粧目地部分は全体的に欠失している。便所棟の背面(南面)では角石の一部がずれだしている。中央玄関基壇は向かって右奥の部分が沈下している。原因は入隅近くの堅樋から溢れた雨水と考えられ、軸部も沈下している。建物周囲の雨落延石は南面の乱れが大きく叩きも破損している。

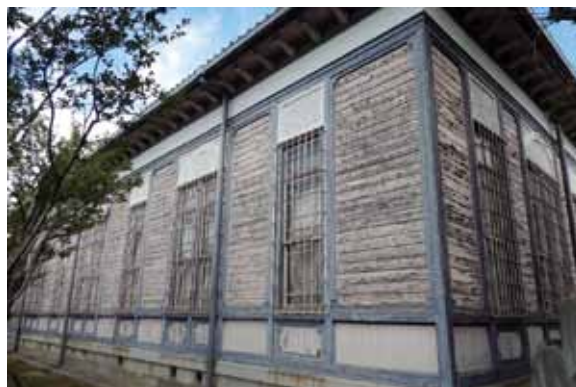
図 2-2 外壁塗装の劣化（会堂棟南東隅）

外壁は塗料が劣化し、特に南面と東面では木部が露出している箇所がある。正面玄関上の木製バラストレード（手摺飾り）や半円形の切妻の一部が腐朽している。

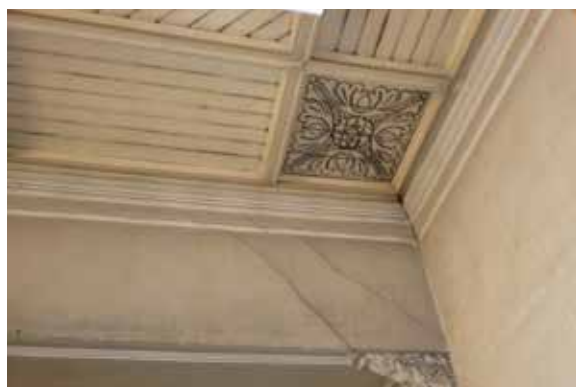
図 2-4 講堂の演壇上の垂れ壁の亀裂

中央玄関右側の柱が沈下し、周囲の床も沈下して、漆喰壁にも大きな亀裂が生じている。通用玄関内部の腰壁には亀裂が見られ、一部は塗り直されている。各部屋の床板は長年の使用により摩耗している。また、漆喰壁や漆喰天井には亀裂が生じている。特に講堂の演壇上の垂れ壁は中央部が垂下し無数の亀裂が生じている。貴賓室天井の布貼りは劣化して変色している。窓廻りの戸締り金具や遮光装置は欠失している。

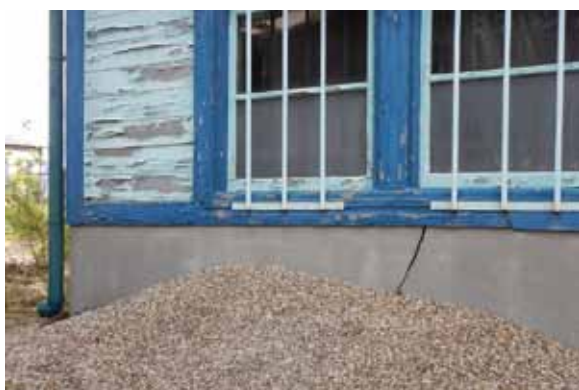
図 2-9 モルタル仕上げの壁の亀裂

基礎部分は、布基礎から窓下までモルタル仕上げの壁となっており、数か所に亀裂が生じている。外壁は塗料が劣化し、とくに南面と東面では木部が露出している箇所がある。屋根は桟瓦葺で、平成4年（1992）に葺替えられており目立った破損はない。

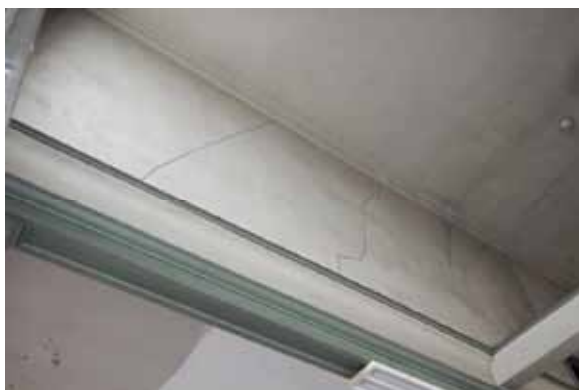
図 2-11 漆喰壁の亀裂

漆喰仕上げの壁や天井は各所に亀裂が生じている。特に中央の天井立ち上がり部分は顕著で、小屋組の揺れが原因と考えられる。明かり窓や妻面開口部の下方の壁には、侵入した雨水による汚損が見られる。出入り口は吊り下げ式の引き戸に改変されレールの撓みが大きい。床は低く転ばし根太床と思われるが、顕著な垂下は見られない。
