# 岡崎城跡菅生川端石垣～整備のあゆみ（H29～R3）

# 岡崎城跡菅生川端石垣～これまでの発掘調査からわかったこと～

# 岡崎城跡菅生川端石垣～整備工事の経過～

# 岡崎城跡菅生川端石垣～R2年度整備工事の経過～

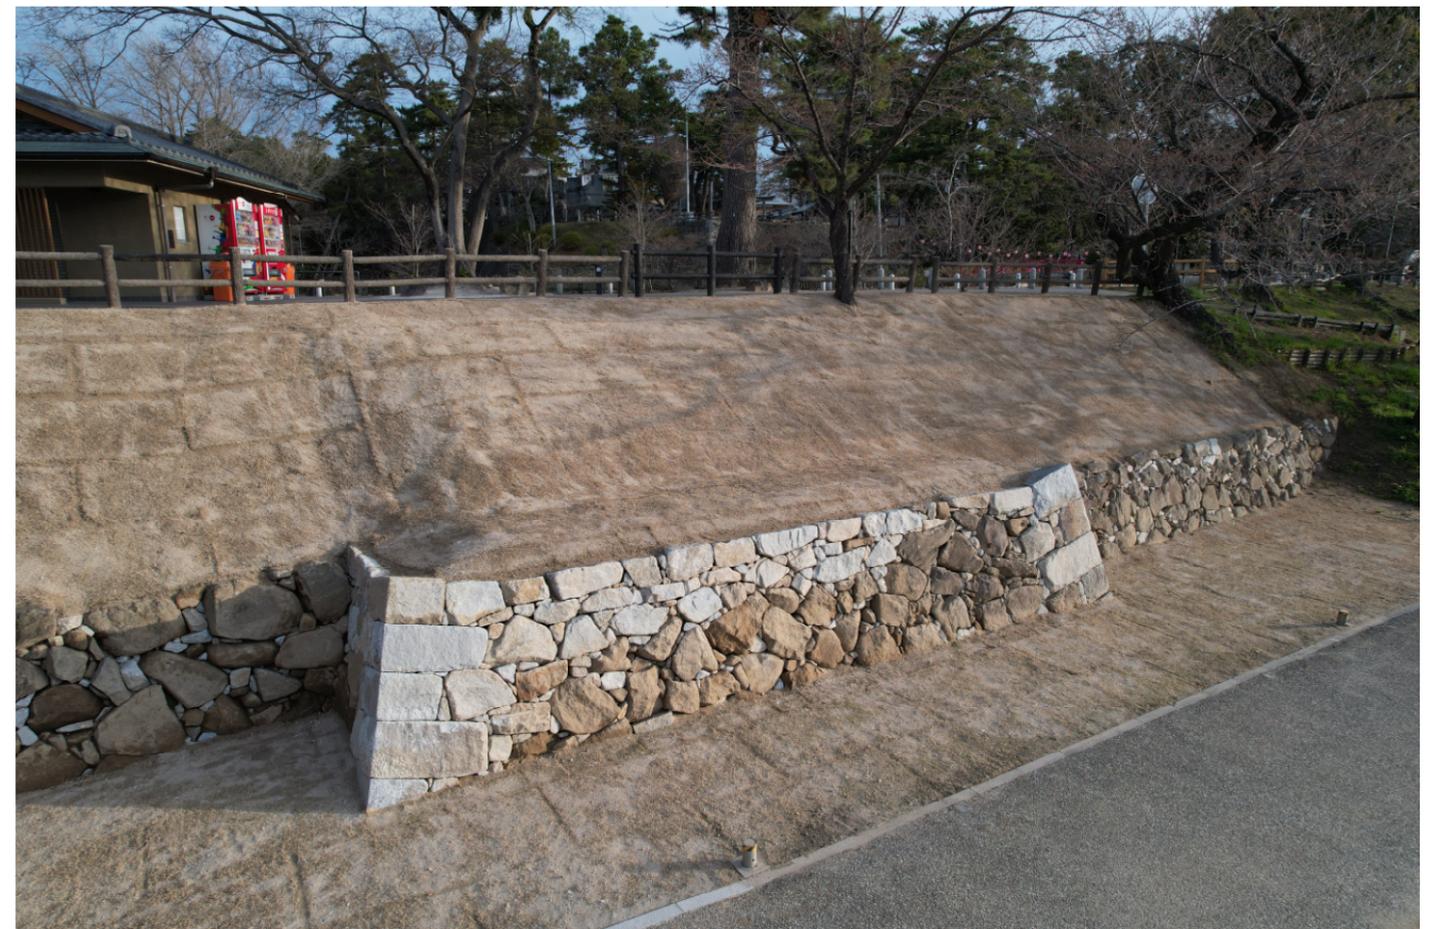
R3年度 石垣修理工事（西枡形）

- ・西枡形の石垣を解体・積み直しによる修理工事。
- ・東枡形の埋没した石垣の顕在化。

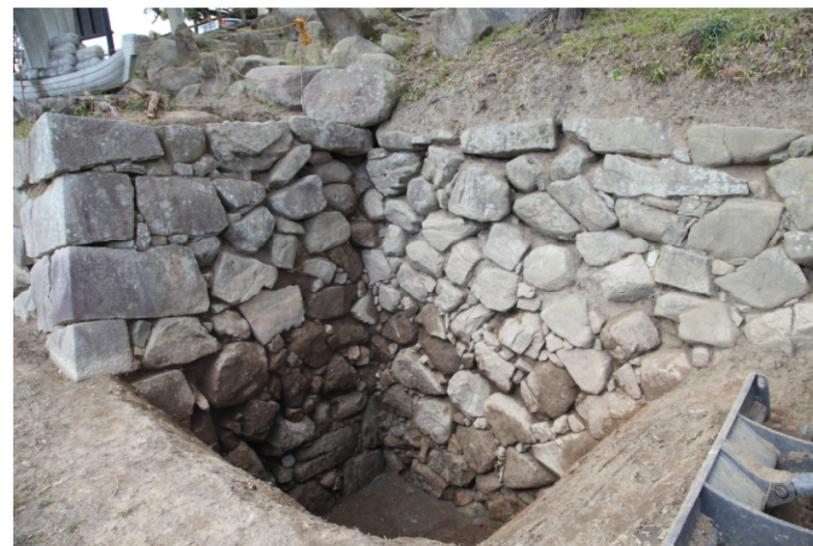
写真② 中央部の桁形(突出部)の石垣

☆どれほどの規模の石垣なのか？  
 ★発掘調査成果からみると...  
 ・総延長約400m、高さ5.4mにも及ぶ長大な石垣であることがわかりました。  
 ・一連の石垣に3箇所の桁形(突出部)が設けられた珍しい構造であることがわかりました。

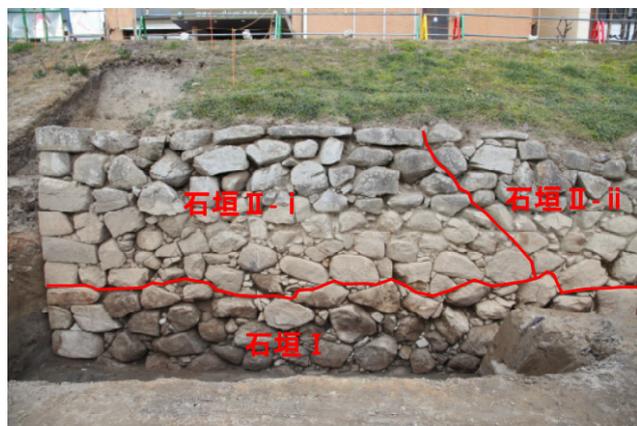
写真④ 石垣の補修(積み直し)箇所

☆いつ造られた石垣なのか？  
 ★発掘調査成果からみると...  
 ・石垣の下部が構築当初の石垣であり、上部は構築後に何度も補修(積み直し)が行われています。  
 ・石垣の構築は1600年代前半と推定されます。(岡崎城内の他の石垣と比較した結果)  
 文献史料には藩主本多忠利(在職1623-1645)による築造記事があり、これとも整合します。

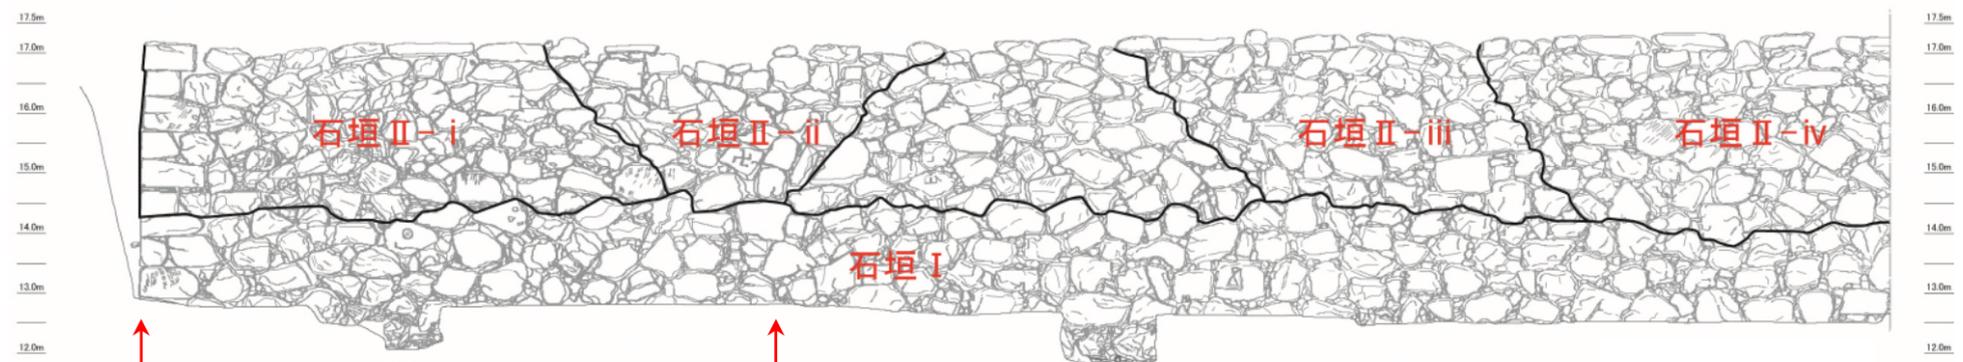
石垣立面図(補修箇所ライン明示)

写真④の範囲

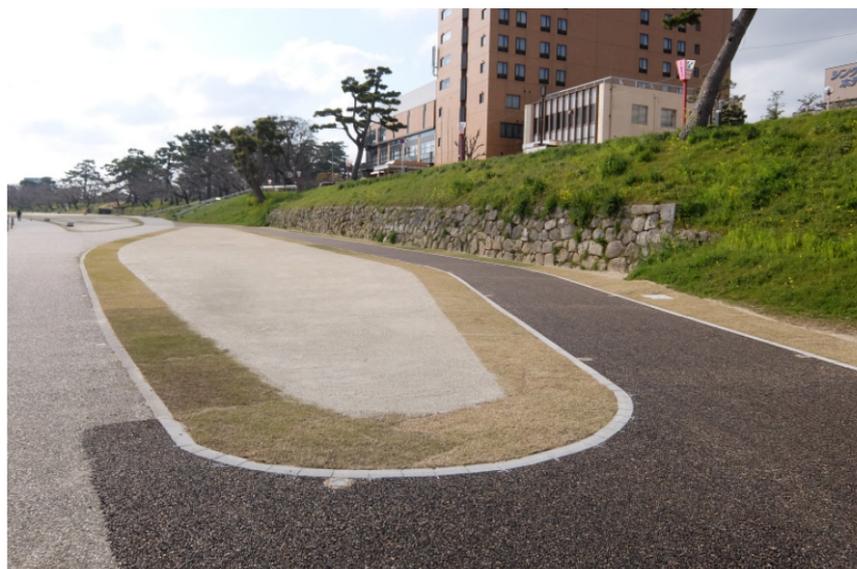
[R1年度整備]

- ★石垣上流部(ニューグランドホテル南)において高さ約2m、延長約60mにわたり良好に残存する石垣を間近で見られるように園路を設置しました。
- ★3箇所ある枡形のうち、最も規模の大きな中央部の枡形周辺について既設階段と現代に積まれた石積み を撤去したところ、菅生川端石垣が残存していたことから石垣がみえるように整備を行いました。
- ★中央枡形の石垣から生育した樹木の伐採を行いました。

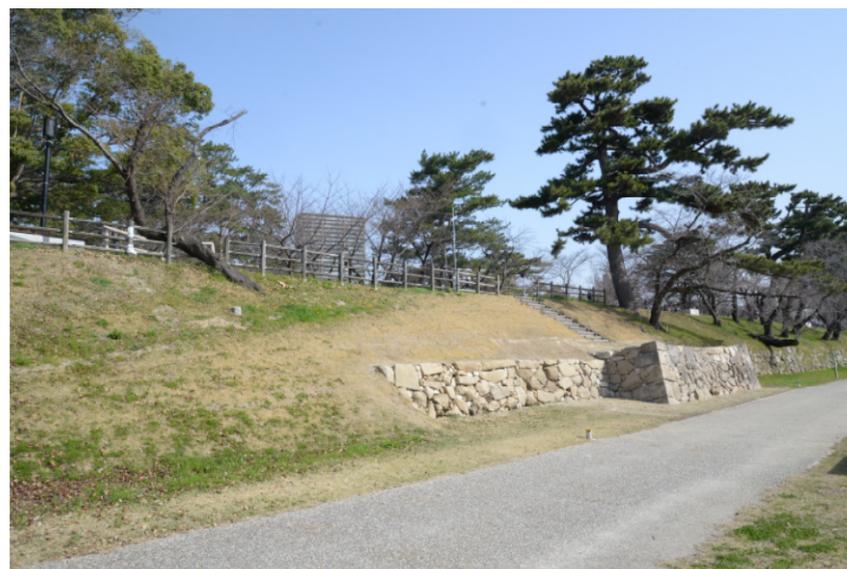
[R2年度整備]

- ★R1年度実施の整備工事に引き続き、中央枡形の整備を行いました。
- 石垣から生育した樹木の影響を受けている部分について、石垣を解体し樹根を除去した後に石垣を積み直す工事を行いました。

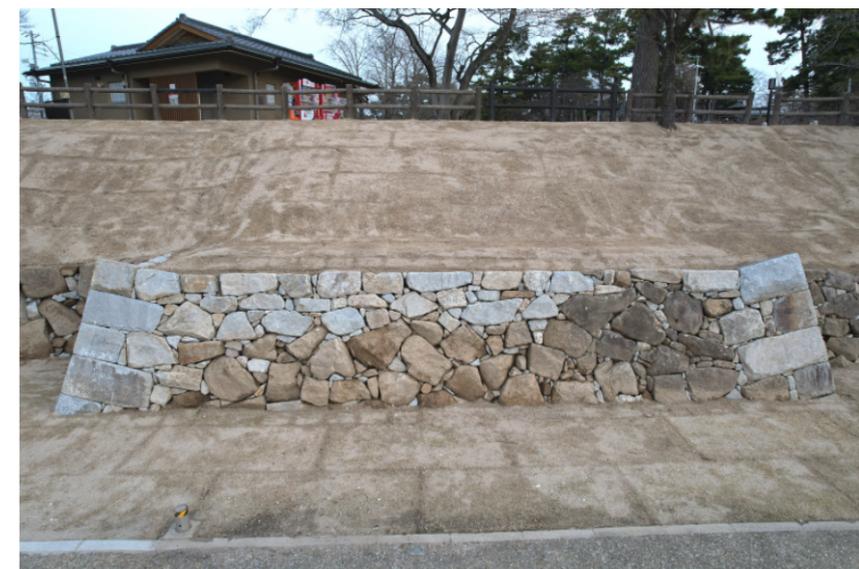
[R3年度整備]

- ★西枡形・東枡形の整備を行いました。
- [西枡形] 事前の発掘調査をおこない、近代の擬木階段設置により毀損した石垣について新石材で補いつつ石垣を積み直す工事を行いました。
- [東枡形] 堤防法面に埋没した石垣の天端石を露出させ、枡形の形状を顕在化する工事を行いました。

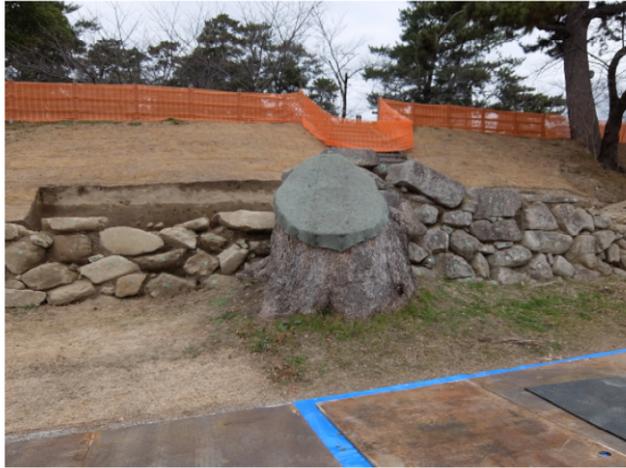
R3.1 着手前

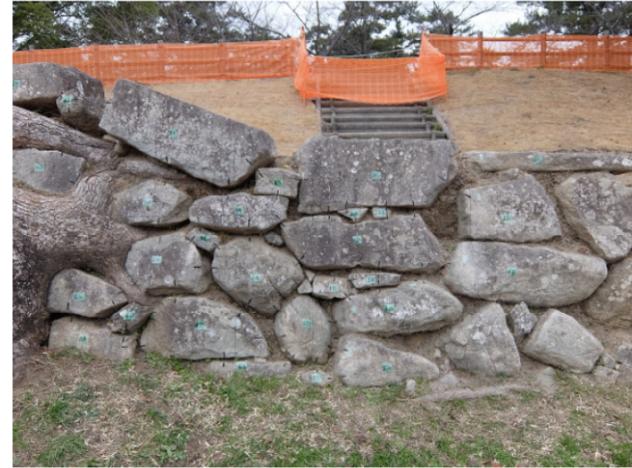
R3.2.1 墨打ち

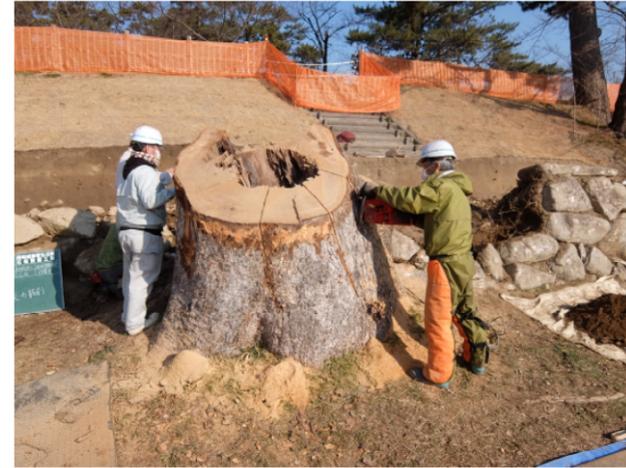
R3.2.4 樹木伐採

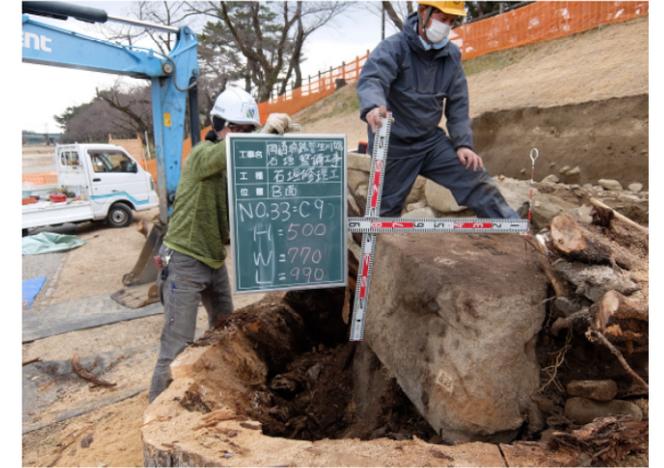
樹木内部にて石垣石材を確認

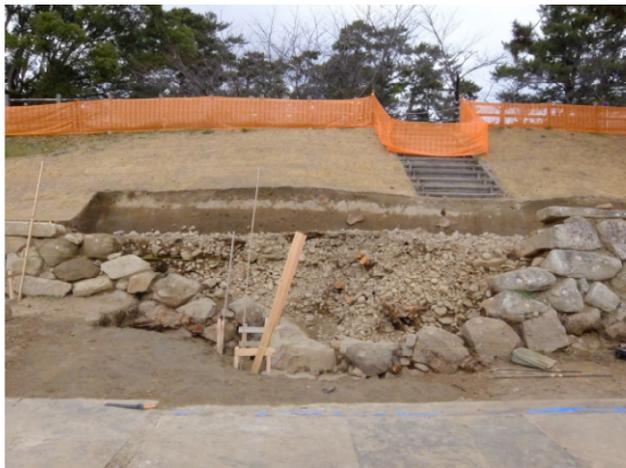
R3.2.18 樹木除根、石垣解体完了

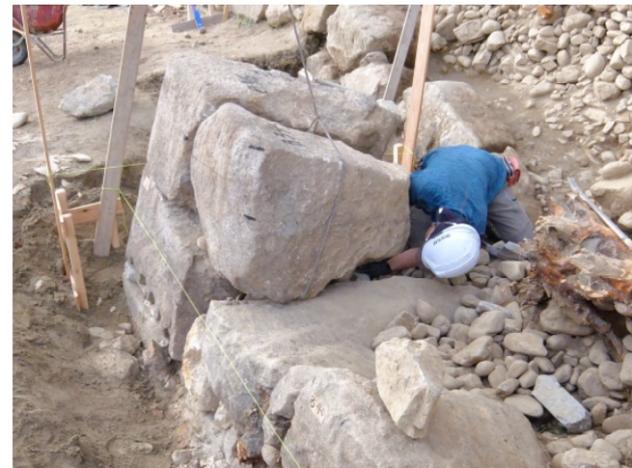
R3.2.18～ 石垣積み直し作業

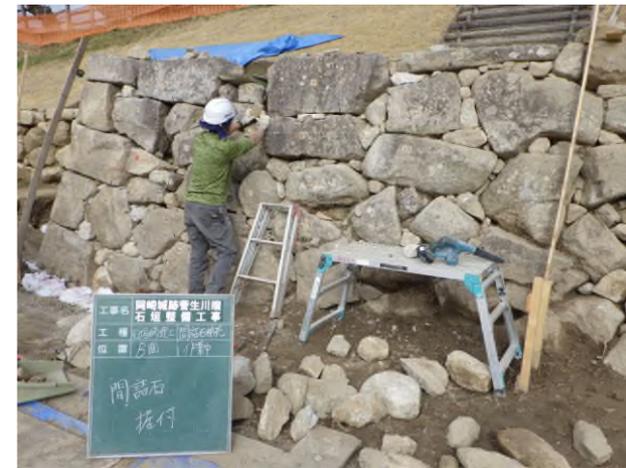
R3.2.18～ 間詰め石補充作業

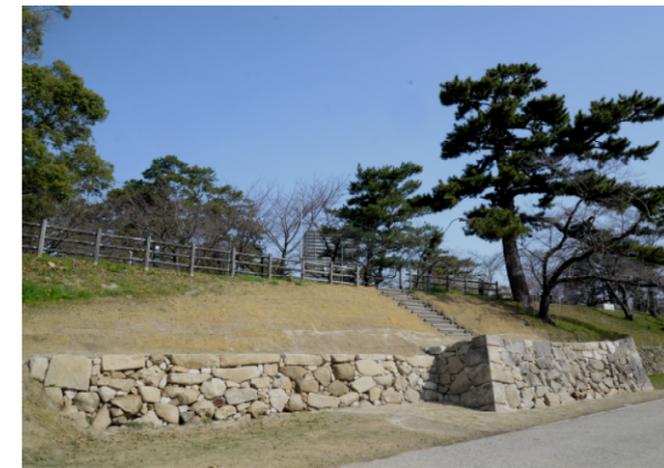
R3.3.19 工事完成

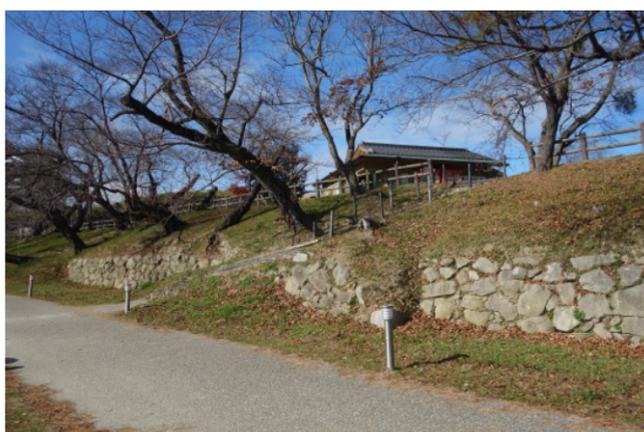
R3.11 着手前

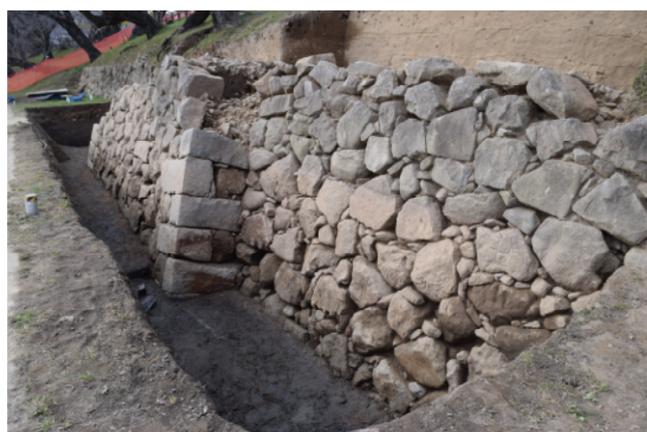
整備に先立ち、石垣の毀損状況を調べるために発掘調査を実施しました。発掘調査では、柵形の両隅部の石垣石材が欠失していましたが、下層部深くまでは及んでいないことが分かりました。整備では欠失部を新石材で積み直した他、ずれた石材の取外し、積み直しを行いました。また、間詰石の補充を行いました。

R3.12.24 発掘調査完了

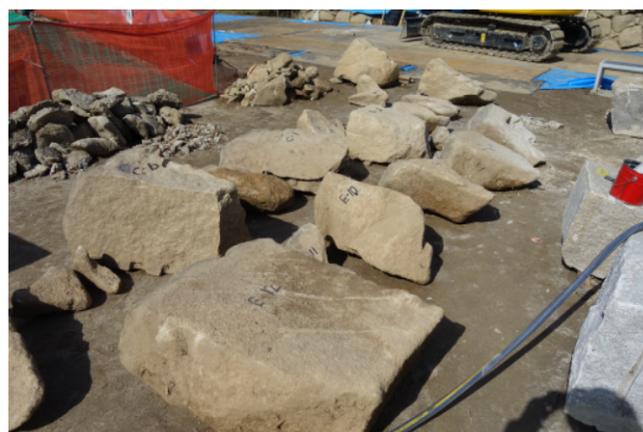
R4.2.9～ 石材の取外し(保管状況)

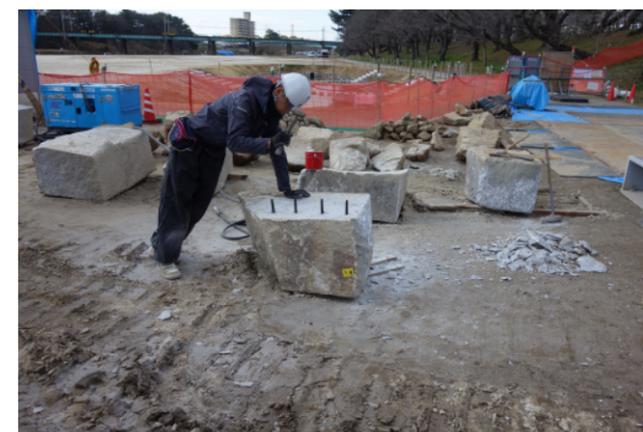
R4.2.12～ 新石材の加工

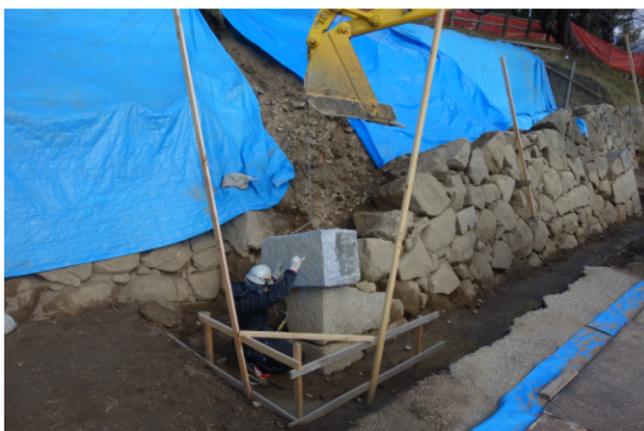
R4.2.14～ 積み直し作業

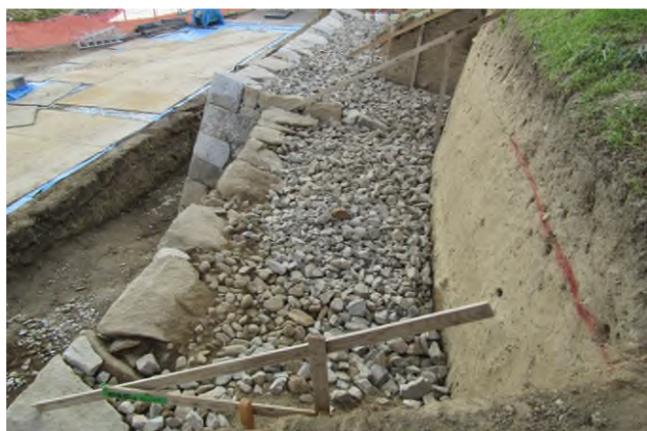
R3.2.16～ 裏込め石充填作業

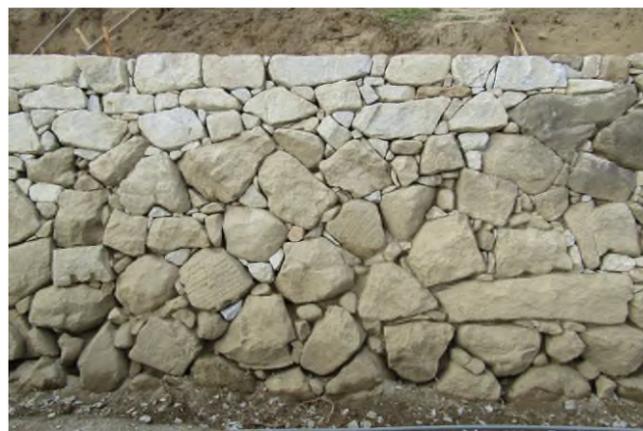
R4.2.21～ 間詰め石補充作業

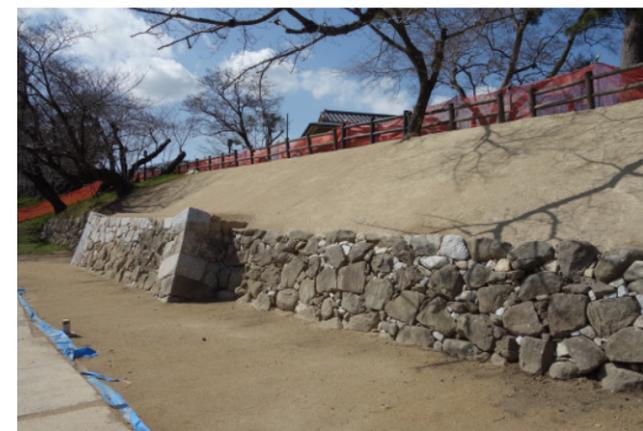
R4.3.17 工事完成

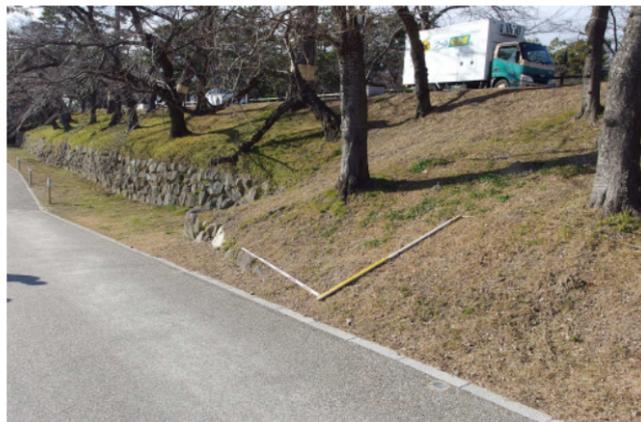
東柵形の内、東側の石垣は乙川リバーフロント地区整備事業により堤防法面に埋没していましたが、今回の整備工事により再び石垣列を顕在化することを目的としました。検出された石垣は天端付近の石材が欠失していたため、新石材による積み直しを行い、園路の高さまで埋戻しを行いました。これにより東柵形の形状が明確になりました。

R3.11 着手前

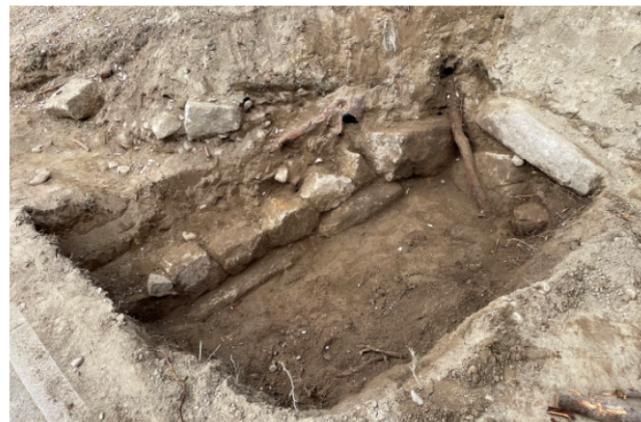
R4.3.3 石垣検出作業

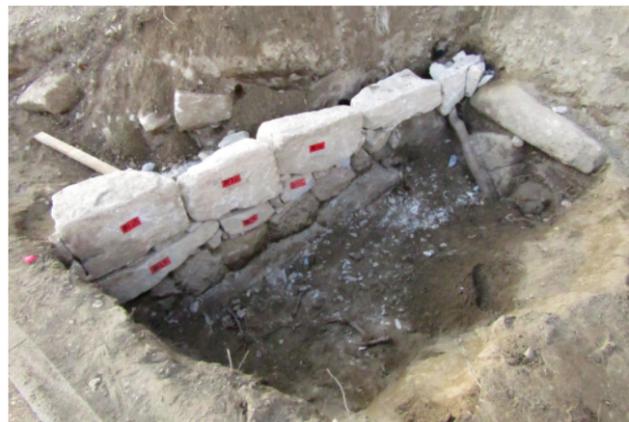
R4.3.3 石積工

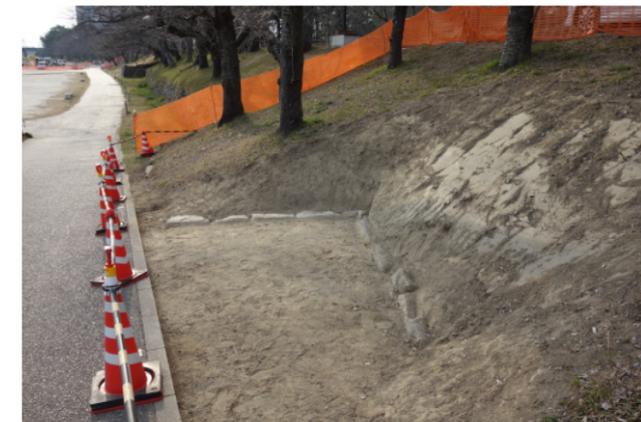
R4.3.11 完了(埋戻し・法面整形)

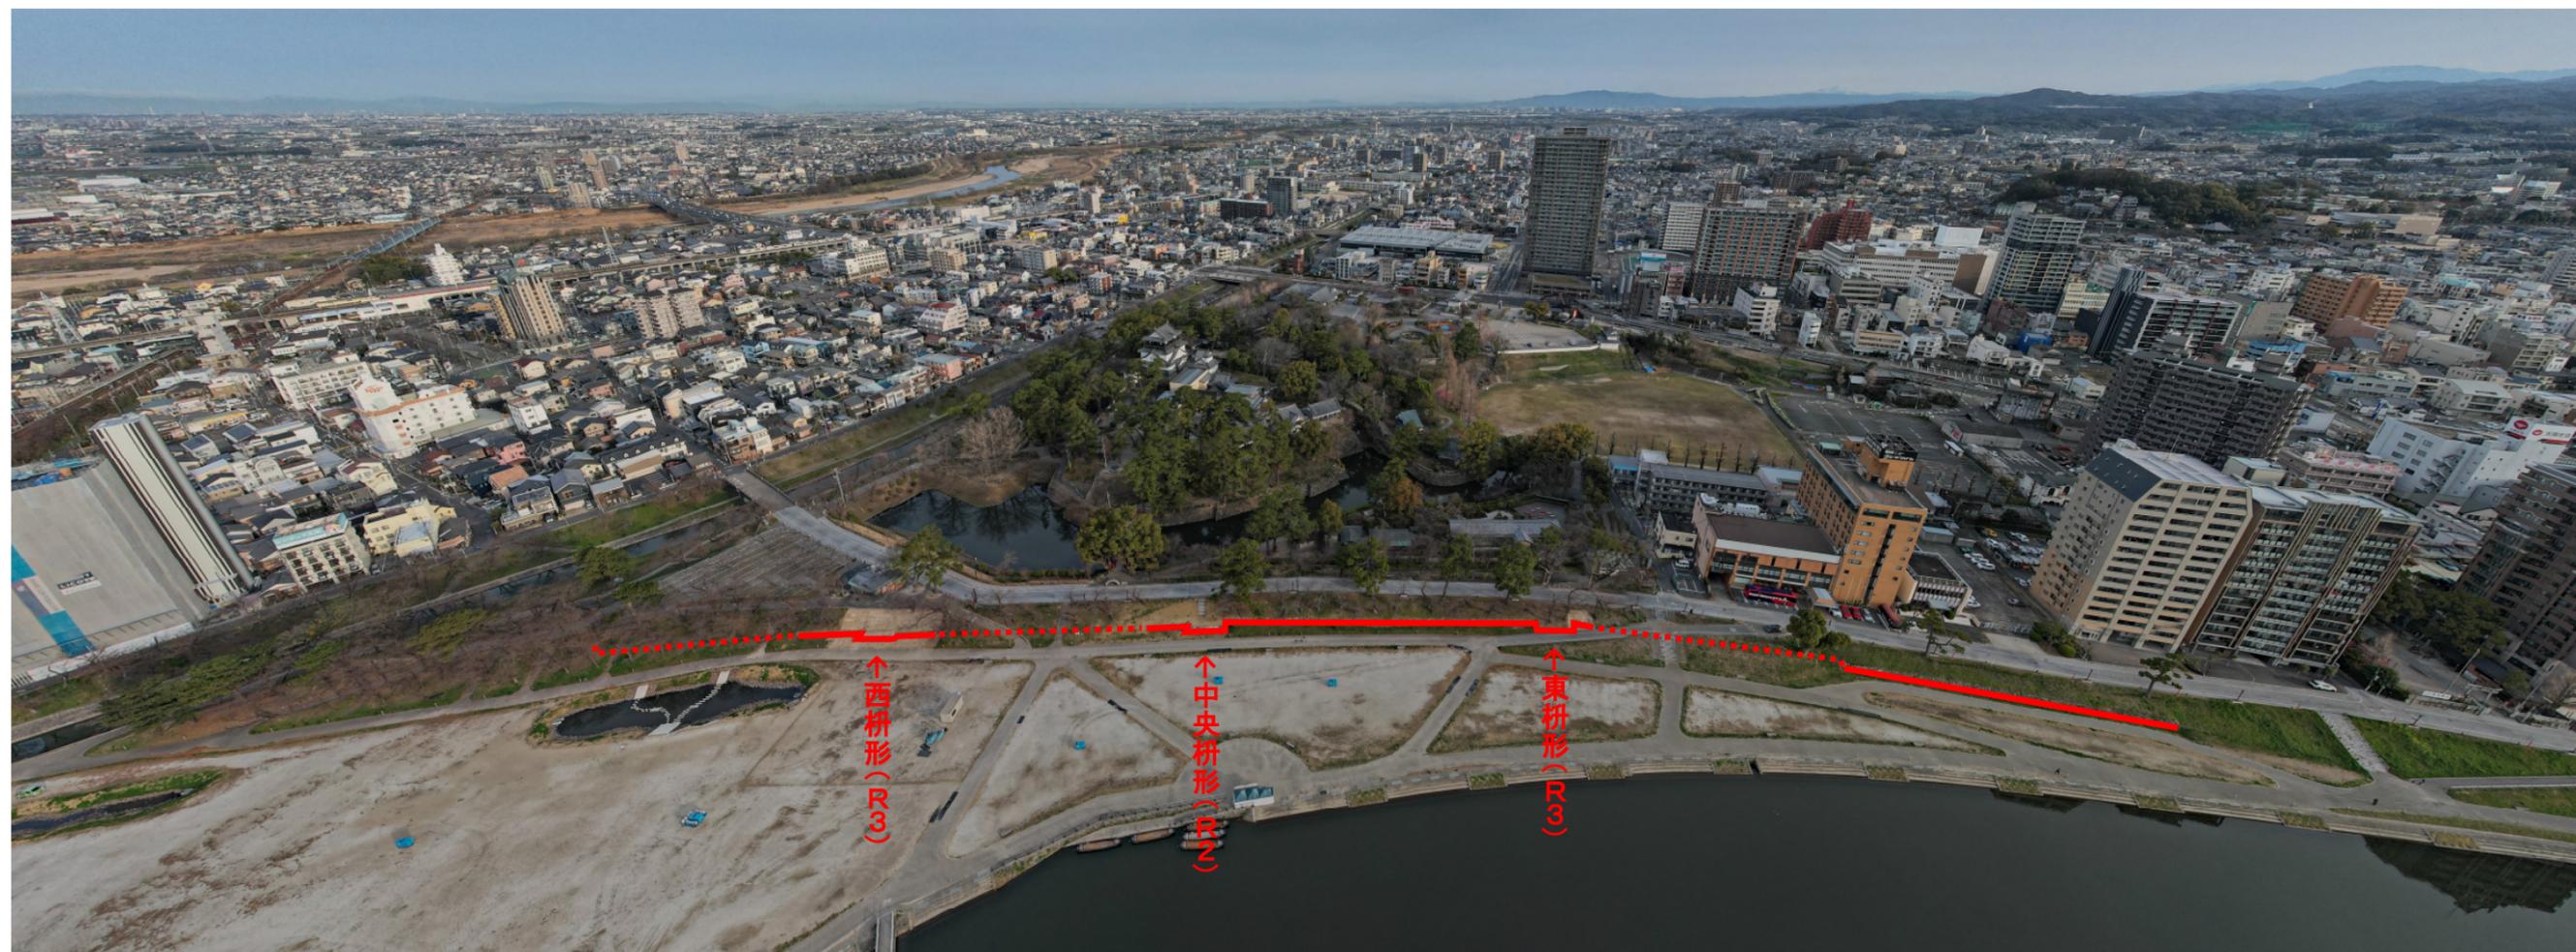
## 菅生川端石垣全景

※赤線：現在見ることのできる石垣／赤破線：埋没石垣
