月見櫓周辺の発掘調査を実施しました

岡崎城だより No. 1

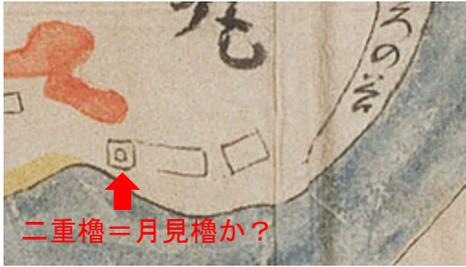
図2 前本多家時代

建物配置を描いた絵図によれば、2階建ての建物と脇多門櫓が描かれています。

2階建ての建物が月見櫓であれば江戸時代の初めには存在していた事になります。ただし、古写真の月見櫓が江戸時代初めからずっと建っていたものとは考えがたいです。

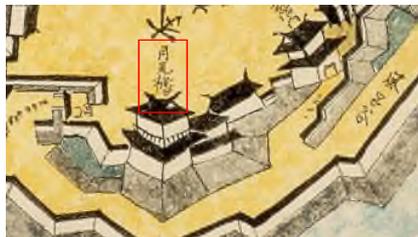
図3 後本多家時代（1781年写し）

水野家時代には二重櫓が描かれており、月見櫓である可能性が高く、後本多家時代の絵図（1781年写し）

に「月見櫓」と明記されるものがあり、江戸時代後期には月見櫓として確実に存在したといえます。また、脇多門櫓（二重櫓）、平櫓、風呂谷門も描かれており、詳細がよくわかります。

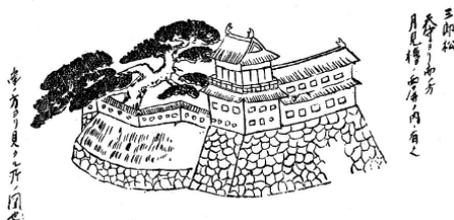
図4 松下鳩台の描いた月見櫓（後本多家時代・江戸時代後期）

は重箱櫓（総二階造り・1階と2階の平面が同規模）であること、屋根の両端には鯨（しゃちほこ）が載ること、2階には高欄が表現され月見の場であったこと、1階には窓や防御用の狭間があったことなどが分かります。

脇多門櫓も二階造りで、同様に鯨を載せるが月見櫓のような開放的な空間はなく、壁に四角い窓（狭間）が描かれるのみで、防御施設としての櫓となっています。月見櫓西側に延びる塀は曲輪の地形に合わせて折れながら延び、壁には狭間が切られています。

松下鳩台の描いた月見櫓（図4）と特徴がよく似ることから、古写真に写る月見櫓は少なくとも江戸時代後期には建てられていた可能性が高いといえます。

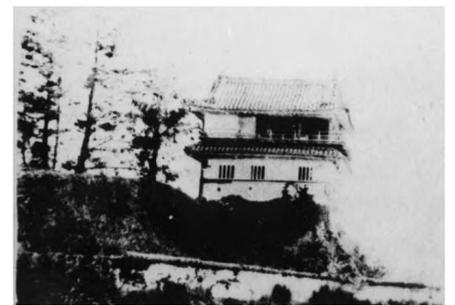
写真1 明治5年（1872）頃の月見櫓

廃城令により解体される前の姿を写した古写真（明治5年頃）からは、重箱櫓で2階の南半が板戸で開放されていることや、高欄が廻ること、1階は格子窓や狭間があることなどがよくわかります。

その他、月見櫓西側（写真左側）には塀がなく、月見櫓東側（写真奥）には脇多門櫓もないことから、それぞれ月見櫓とは解体時期が異なる可能性が高く、江戸時代末期に既になかった可能性もあります。

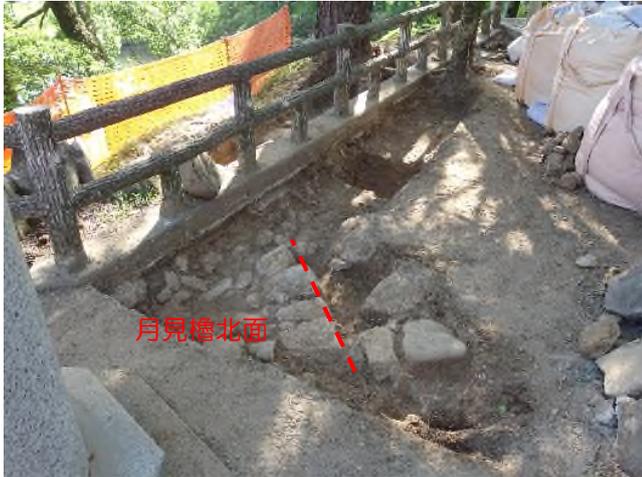
写真 2 調査区 1 全景（東から）

月見櫓の西側に位置し、絵図では月見櫓から延びる塀（土塀もしくは築地塀）が描かれています。

調査では塀の痕跡は確認されませんでした。調査区東端部にて月見櫓北辺の基礎石積みと思われる石列が確認されました。

調査で確認された月見櫓の規模は、東西（桁行）約 6.2m、南北（梁行）（調査区 1 で確認した北辺石列で計測）8.7mを測ります。「書上文書」と調査数値を比較すると、東西は 0.5m、南北は 2.7m大きくなり齟齬が生じます。建物の増改築等による拡張も可能性として考えられるため、今後も検討が必要です。

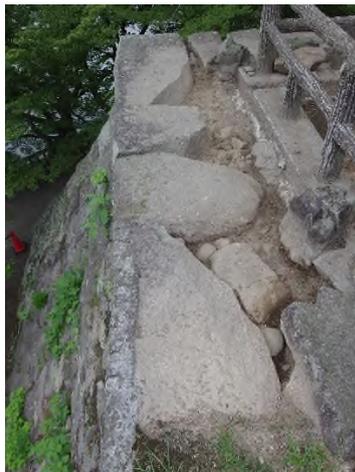
写真 3 櫓台石垣の加工痕跡（東から）

月見櫓想定地を調査しました。月見櫓の西辺、南辺は石垣であり、これが櫓台となっています。櫓台石垣の天端面には建物土台の木材を載せるために石材を平滑に加工した痕跡が確認されました。

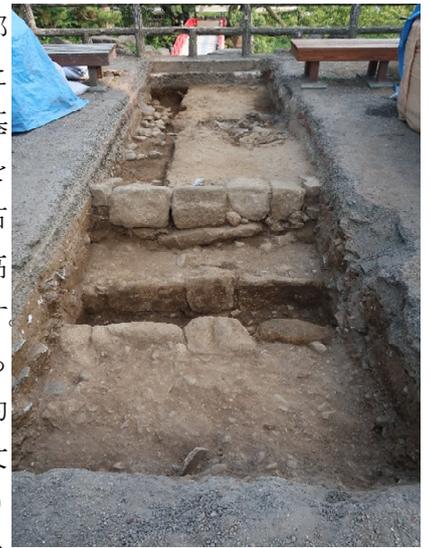
写真 4 調査区 3 全景（北から）

脇多門櫓の中央部よりやや西側にあたります。建物北辺の基礎石積みと石組溝を確認しました。基礎石積みは 2 段積みで、高さ約 45 cmを測ります。櫓台石垣の天端から基礎石積みまでは約 5.1mを測り、書上文書の 3 間 (5.4m) よりやや小さいことが分かります。

石組溝は排水用と考えられ、底面も石材が敷かれその上に小礫が敷き詰められています。基礎石積みから石組溝の中心までの距離は約 1.0mを測り、屋根の雨落ち溝としては近接することから、軒下に位置する排水溝と考えられます。

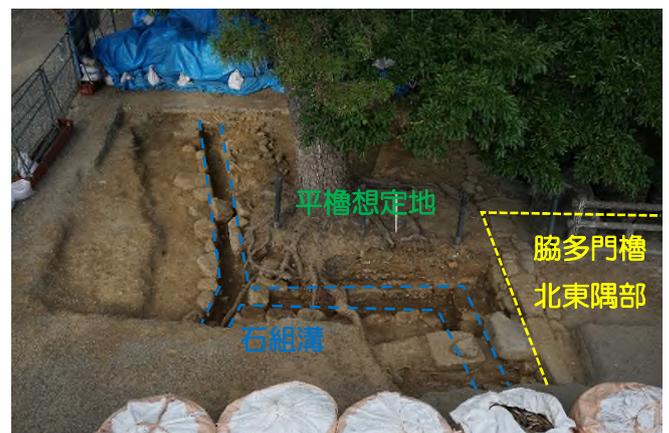
写真 5 脇多門櫓・平櫓（西から）

脇多門櫓北東端部と平櫓西端部にあたります。脇多門櫓の基礎石積みと、これに平行する石組溝が確認されました。脇多門櫓台石垣の天端から基礎石積みまで（南北）は約 5.3mを測ります。脇多門櫓の東面と調査区 2 で確認した月見櫓との接点まで（東西）は 16.2mを測り、いずれも書上文書の数値とほぼ一致します。

平櫓の基礎石積みは確認できませんでしたが、脇多門櫓北辺に巡る石組溝が北に折れ、さらに東に折れている状況が確認されたことから、平櫓沿いの石組溝であると考えられます。平櫓の櫓台石垣から石組溝までの距離（南北規模）は 4.5mを測ることから、脇多門櫓よりも一回り小さい梁行規模が想定されます。

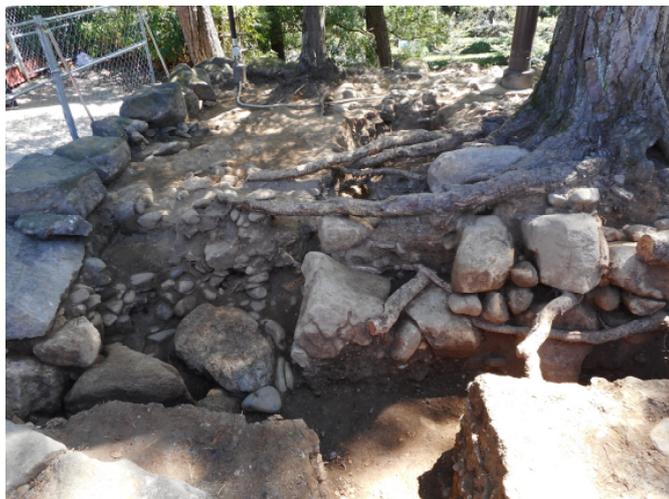
写真 6 調査区 5 石積み (北から)

平櫓の東端部と風呂谷門西側の接点部分にあたり
ます。調査区北側にて石積みを確認しましたが、平櫓
の基礎石積みであるかは不明です。この石積みの北側
では、調査区 4 で確認した石組溝の延長部は確認され
ませんでした。

また現状の通路西側の石垣背後からは現代の遺物が
混入することから、公園整備で積み直された可能性が
あり、近世の石垣ではないものと思われます。

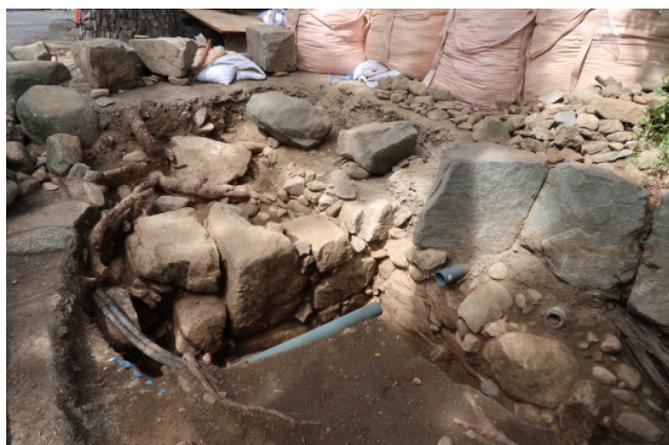
写真 7 風呂谷門石垣 (南西から)

風呂谷門の東側にあたり、現状では現代の加工痕の
残る大型石材列があります。この新しい石列の下に、
近世の石垣が検出されました。石垣は 2～3 段残り、
上部にも石が積まれていた可能性が高いです。石垣は
2 度折れ曲がるため風呂谷門前面の桁形に関連する
石垣と考えられますが、調査区内だけでは確かなこと
はわからず、さらに周辺部での発掘調査による検証が
必要です。
