医療事故情報収集等事業 「医療安全情報 No. 194」 の提供について

No.194 2023年1月

テスト肺使用による 人工呼吸器回路の再接続忘れ

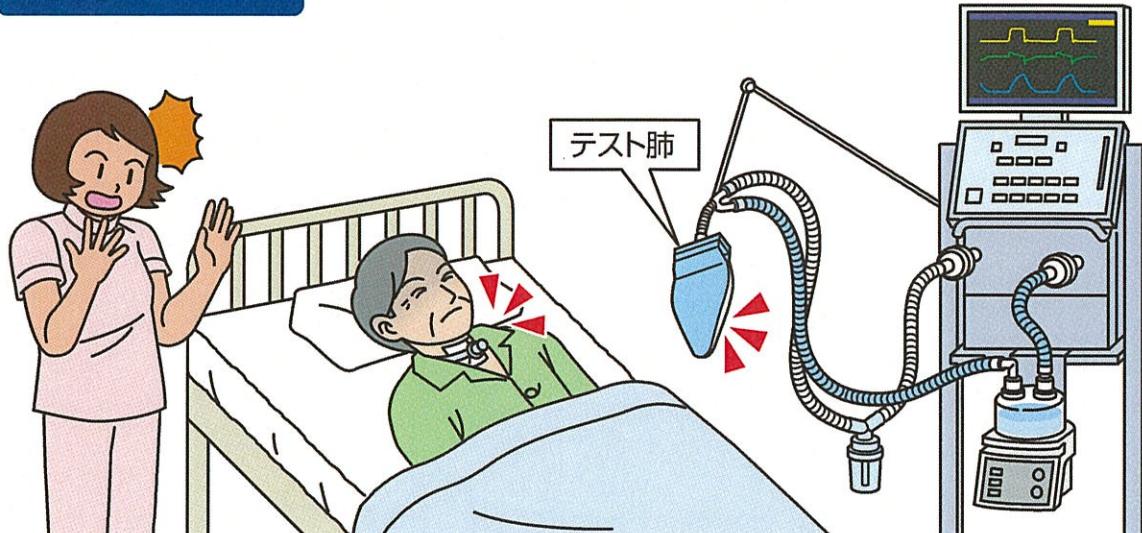
事例のイメージ

患者から外した人工呼吸器の回路にテスト肺を接続したため、人工呼吸器のアラームが鳴らず、患者に回路を再接続していないことに気付くのが遅れた事例が報告されています。

◆テスト肺(テスラング)は、人工呼吸器の作動の確認を行う際に使用するものです。

- ・人工呼吸器を装着している患者のもとを離れる際は、回路が患者に接続されていることや、患者の胸郭の動きを確認する。
