# 岡崎市小中学校施設長寿命化計画

令和3年3月

岡崎市教育委員会

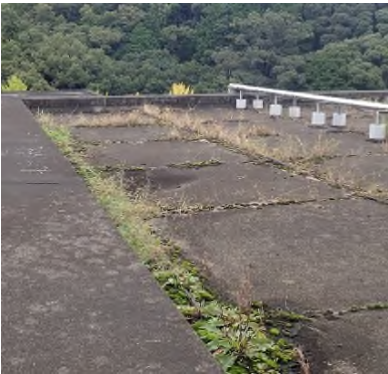
| 屋根・屋上 | 外壁 | 内部仕上 |
|---|---|---|
| 屋上防水の劣化 | 外壁の爆裂 | 経年劣化による雨漏り |
