旧額田郡公会堂及物産陳列所 保存活用計画

平成 30 年 3 月

岡 崎 市

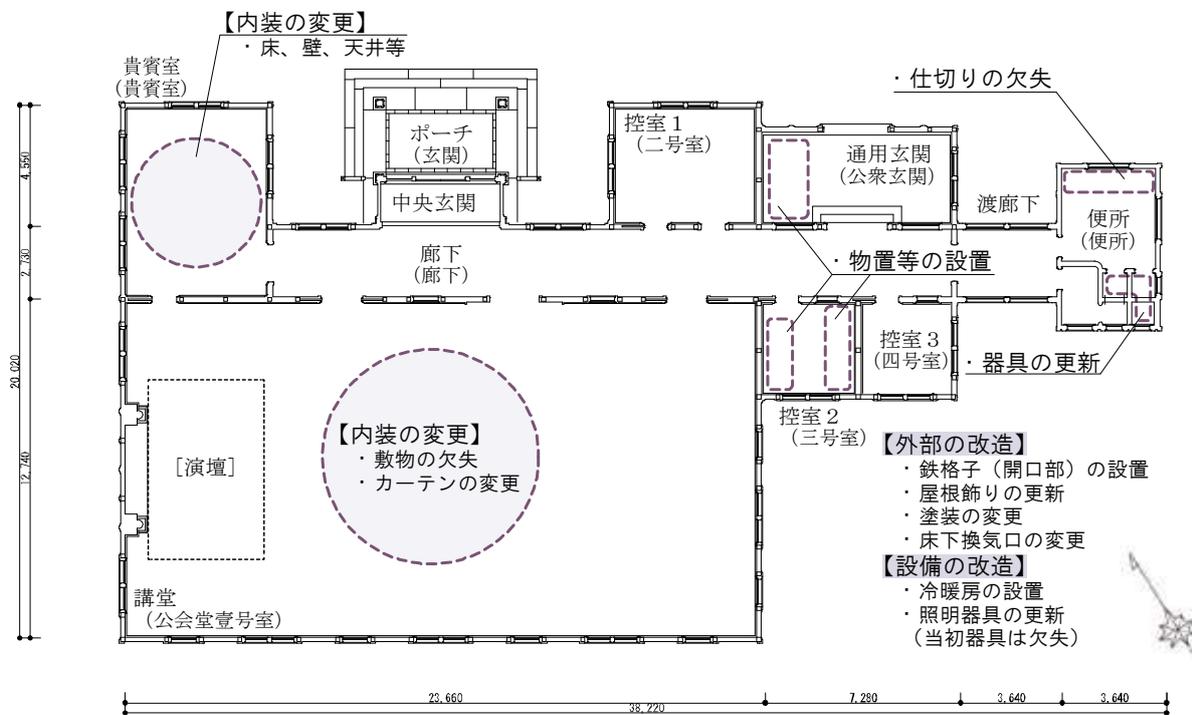
図 1-5 公会堂平面図（現状）及び後世の改造

間仕切り壁の変更などの大きな改造はなく、全体的に当初の状態をよく留めている。ただし、貴賓室は、天井や床などの仕上げ材が変わっており、当初に撮影された古写真にはなかった鉄格子が建物外部に取り付けられている。これらは、郷土館開館後の改変である。また設備については、冷暖房器具が設置され、便所器具も一部更新されている。なお、講堂のシャンデリアを始め、当初の灯具は全て戦時中に供出されたと推測される。また、当初の屋根飾りも戦時中に供出されたが、郷土館開館を記念して復原された^{注11}。

控室2には棚、通用玄関には物置用の間仕切りが設置されているが、これらはいずれも仮設的なもので、郷土館時代に設置されたものと思われる。

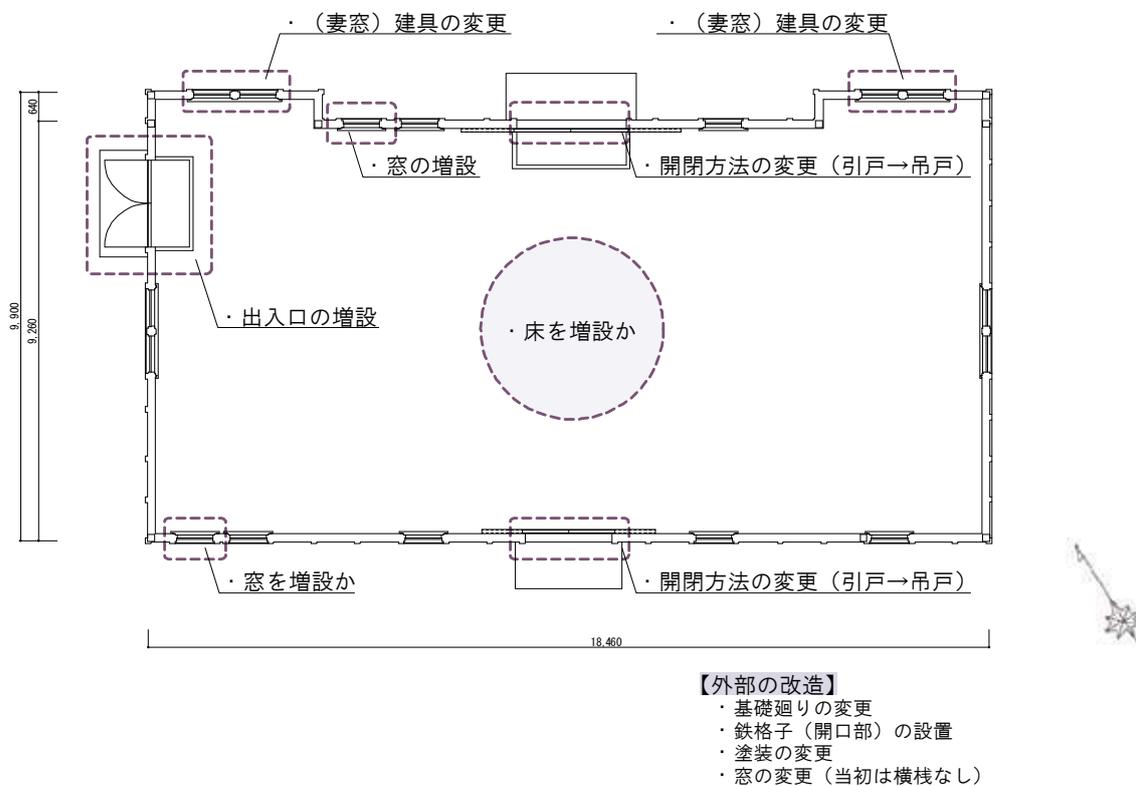
図 1-7 物産陳列所平面図（現状）及び後世の改造

昭和36年の愛知県岡崎勤労会館（現せきれいホール）建設時に、現在地に曳家された。この時に基礎から腰下までの部分が改造された。また、おそらく同時期に、西側に新たな出入口が設けられた。妻壁のガラス張りは、一部が板張りに変更されている。

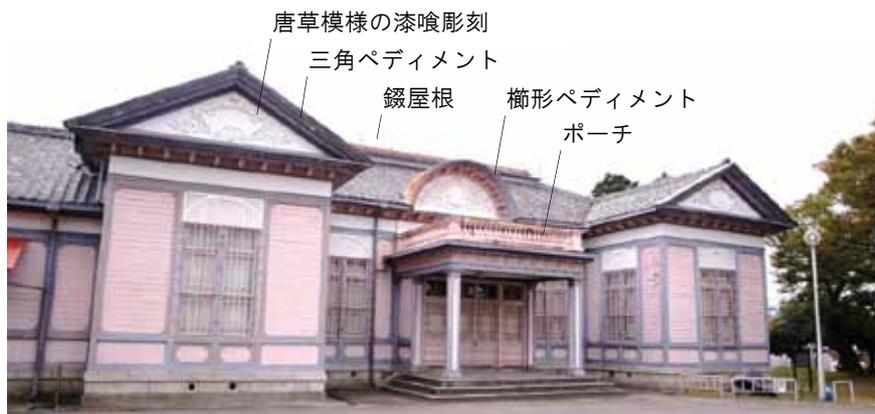
図1-10 公会堂 外観（会堂棟・北面）

- ・ルネサンス様式を基調とし、『建築画報 第4巻 第11号』（大正2年、建築画報社）の記事には、「公會堂は百六十三坪七号のルネーサンス式平屋建」と記載されている。
- ・講堂など主要な機能を備える会堂棟は、左右対称の構成で正面性を強調し、頂部を切り上げて鑷^{しころ}屋根状の寄棟造とする。正面は楕形及び三角ペディメントとし、それぞれ中央を花草模様の漆喰彫刻で飾る。ポーチはドリス式のオーダーとする（図1-10他）。
- ・基礎は3段の切石積とし、建ちの高い建物に重厚感を与える。
- ・会堂棟、その東側に取り付く通用玄関棟、渡廊下で接続される便所棟の3棟は、スティックワークで縁取られた壁面で全体を統一する（図1-11・12）。腰下の縦板張り、腰上の横板張りは、それぞれ板割を統一した丁寧な仕上げとする。
- ・一方で、3棟はそれぞれ軒高を変え、軒天井や窓の造作にも変化を付ける。（図1-13～15）
- ・屋根は棧瓦葺で、切妻の螻^{けらぼ}羽部分と楕形アーチは鉄板葺とする。竣工時には、軒先や棟、谷の際部分に目地漆喰を施していた（図1-16）。

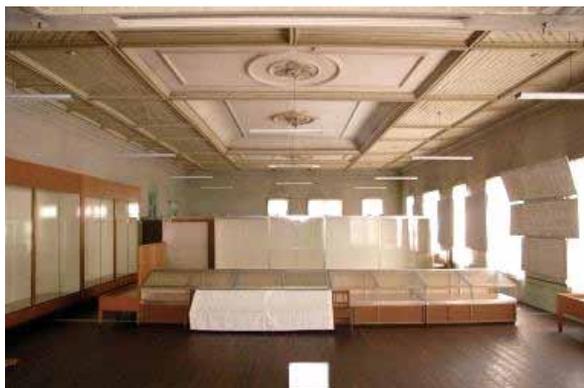
図1-17 公会堂 講堂

- ・額田郡の郡会議事堂として利用された他、各種の会合が催された。
- ・桁行 23m、梁間 12mを越す広さで、天井は中央を折り上げた大規模空間である（図 1-17）。
- ・『建築画報 第4巻 第11号』（大正2年、建築画報社）の記事に、「大広間（講堂）は百八十二畳敷、一千二百の人を優に収容するを得べく」とある。
- ・講堂正面は、演壇背後のドリス式円柱と楕円アーチ、客席部を隔てる垂れ壁中央の花房飾りなど、精巧な左官仕事で飾る（図 1-19・20）。また、上下可動式の演壇を備える^{注12}（図 1-21）。
- ・照明はシャンデリアとしていたが、全て欠失している。取付き痕と古写真から、演壇梁下にも装飾的な照明が取り付けいていたことが分かる（図 1-22）。

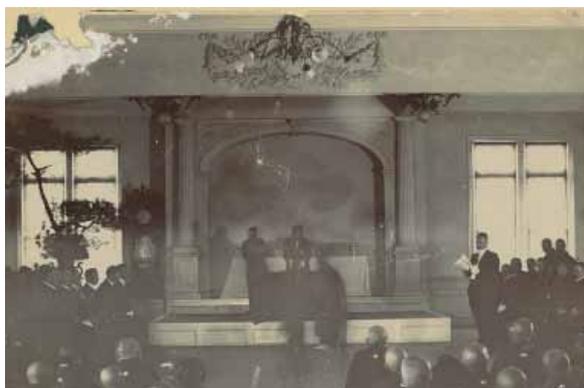
図1-21 公会堂 講堂古写真（大正4年）

注12 上下可動式の舞台には、いわゆる芝居小屋の「せり」がある。しかし、今回の調査で確認した限りでは、公会堂や庁舎、学校等、その他の建築において、このような演壇が設置された遺構は見当たらなかった。

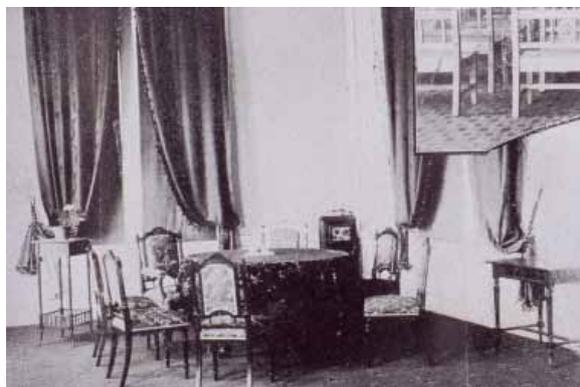
図1-24 公会堂 貴賓室古写真（大正2年）

- ・『建築画報 第4巻 第11号』（大正2年、建築画報社）の記事に「殊に貴賓室の設計は麗美を極め」とあるが、当初の内装類は失われている。その様子は、竣工時の古写真により窺い知れる（図 1-24）。
- ・現在は、窓用のカーテンロッドとブラケット、天井の中心飾が残っている。

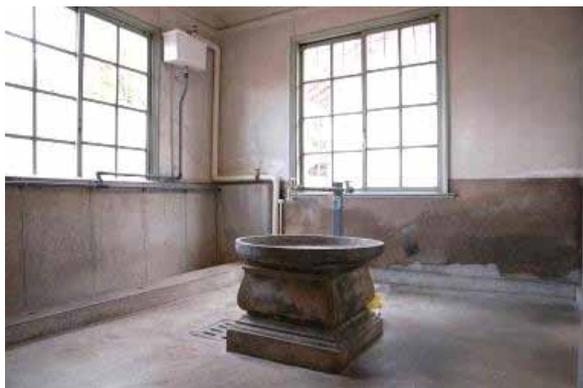
図1-25 公会堂 便所

- ・中央の円形手水鉢や、約2間幅の壁一面に取り付く小便用の踏石には、この地方特産の大きな花崗岩を用いる（図 1-25）。

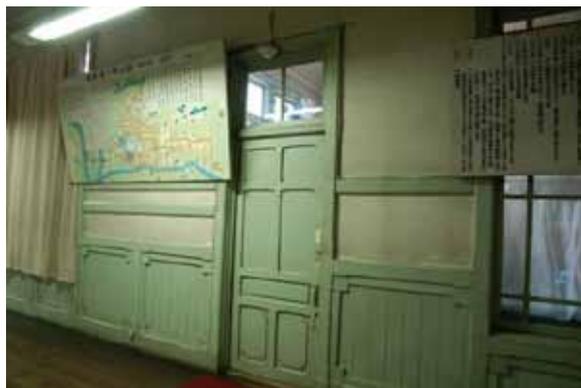
図1-26 公会堂 引込戸（控室1）

- ・建ちの高い外観を反映し、床は地盤面から90cmとなる高さに設ける。天井は、講堂の折上げ部で5.7m、廊下で4.4mとなり、各部の高さが際立つ。
- ・廊下は約2間幅とする。
- ・各室の出入口には、引込戸を多用する（図 1-26）。
- ・各室の天井は中心飾を付けた漆喰天井とする。控室のうち南側2室は、幾何学的な構成として変化を付ける（図 1-27・28）。
- ・壁面には筋交いを入れる（図 1-29）。
- ・会堂棟の小屋組はクイーンポストトラスとして大スパンを支える。滝大吉『建築学講義録』（明治42年、建築書院）所収の「二重梁小屋（Queen-Post Roof）」に似た構法とするが^{注13}、講堂の天井中央部を折り上げるために、陸梁端部の納め方を工夫した変形トラスとしている（図 1-30～32）。鋸屋根状に切り上げた部分は和小屋組とする。小屋組には転用材はなく、丸鋸仕上げの製材品を用いる。

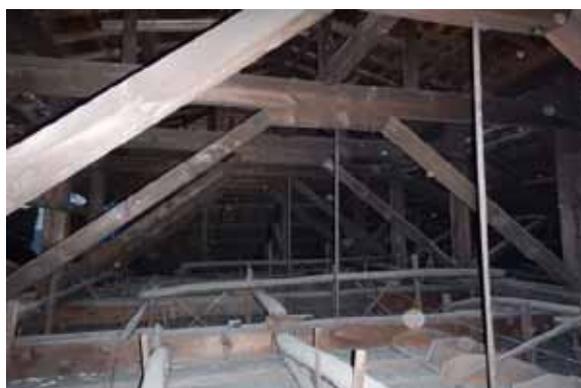
図1-30 公会堂 小屋組

注13 本書においては、「最良なる小屋組の定め方」として、「普通小屋（=King-Post Roof）は張間三十尺の時、又二重梁小屋は同四十五六尺の時を是も適當」としている。

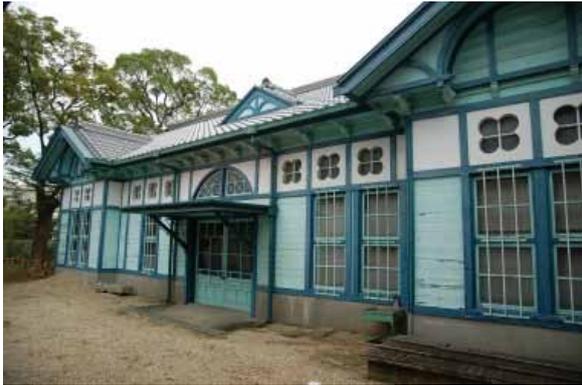
図1-33 陳列所 外観（北面）

- ・『建築画報 第4巻 第11号』（大正2年、建築画報社）の記事には、「物産陳列場は前栽を挟みて公会堂と相対しゴシック式设计」とある。
- ・公会堂と同じく左右対称形で、柱梁を外部に見せる（図 1-33）。一方で、ハンマービームと半円アーチで妻面を飾った切妻屋根や、軒下の壁に設けた四葉状の採光窓など、公会堂とは異なる意匠を用いる（図 1-35 他）。屋根は棧瓦葺で、切妻のけらば部分は鉄板葺とし、竣工時には公会堂と同様に目地漆喰を施していた（図 1-34）。
- ・当初は、公会堂と正対する形で敷地内北側に南面して建てられていたが、昭和 36 年（1961）に現在地に曳家された。曳家時に、腰下はRC造布基礎の上部にラスモルタル仕上げとしたが、竣工時には窓下にたすき掛けの装飾を施していた（図 1-34）。

旧物産陳列所は、木造、平屋建、棧瓦葺、切妻造、外壁下見板張で、旧公会堂の東南方に北面して建ち、正面左右端部を前面にわずかに張り出したコの字型平面をとる。移築に際し、向きが180度回転され、基礎が鉄筋コンクリート造に改められた他、腐食の甚だしかった腰壁部分が切り縮められ、鉄筋コンクリート基礎を窓台下まで建ち上げる改変を行っている。外部意匠は、旧公会堂に合わせたスティックスタイルを基調とするが、東西の妻面と正面両翼の妻面をハンマービームと半円アーチで飾り、ペディメントで納めた旧公会堂とは対照的な意匠とする。内部は一室空間で、天井を中央で折り上げて東西妻面からの採光を得やすくしている点にも特徴がある。

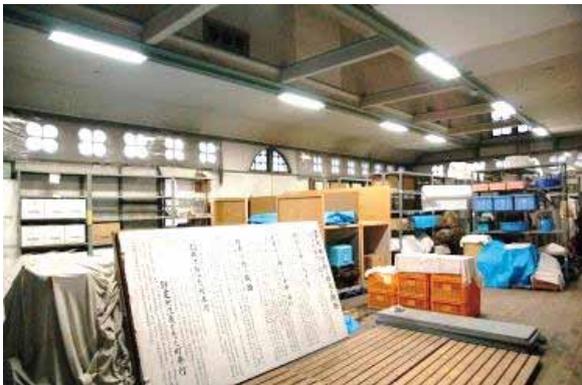
図1-37 陳列所 内部

- ・間仕切りのない一室の空間とする（図 1-37）。古写真によれば、展示ケースを使用していたことから、フレキシブルな空間として計画されたものと推察される。
- ・天井下の壁に四葉状の採光窓を配し、棟通りの天井を折上げて妻壁からの明かりを確保するなど、採光を意識した内部空間とする（図 1-38）。
- ・小屋組はクイーンポストトラスで、水平トラス、また桁行方向に小屋筋交いを入れる。天井の折上げ部では陸梁を化粧として見せる。（図 1-39・40）。

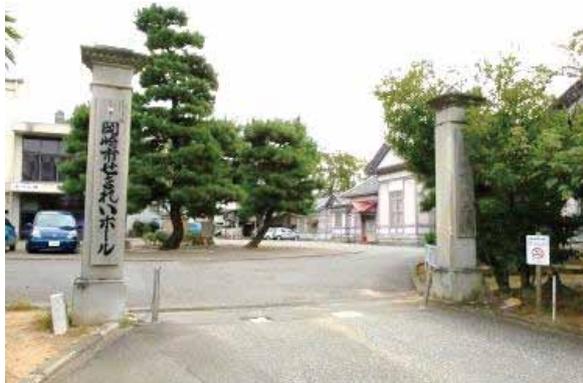
図1-41 門柱 全景

- ・公会堂建設当初の石造門柱で、附指定となっている（図 1-41・42）。
- ・古写真では頂部に灯具を載せていることが分かり、現在も頂部に痕跡がある（図 1-42・44）。

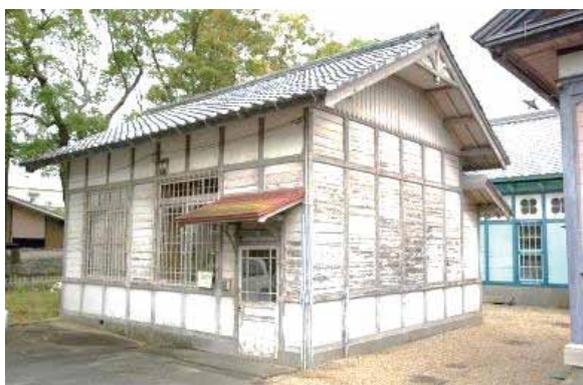
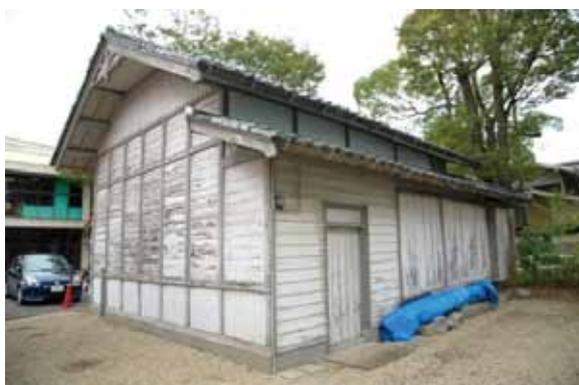
- ・竣工当初は、物産陳列所と同じく公会堂と正対する形で敷地内北側に建てられていたが、昭和 36 年（1961）に現在地に曳家された。
- ・簡素な建物だが建ちが高く、物産陳列所の看守人室として建設されたため、妻面押み部分の装飾など物産陳列所と意匠を揃えている（図 1-45・46）。
- ・洋風の外観意匠に対して、内部は、床の間や縁側を備えた和風の設えとする（図 1-47）。台所や便所を備えた最小限の居住空間で（図 1-48）、便所には陶製染付の大便器及び小便器が残っている。
- ・平成 11 年度に棚の設置、同 16 年度に窓ガラスの修繕（シリコン加工によるガタツキ防止）などが行われている。
- ・平成 17 年度には、公会堂及び陳列所とともに耐震診断が行われている^{注14}。

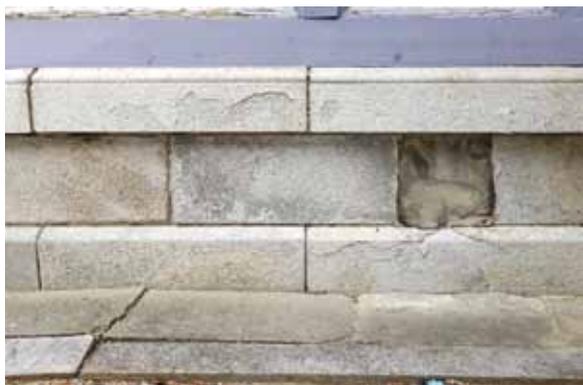
図 2-1 基礎石の剥離、雨落延石の乱れ

石積みの基礎は北面と東面で表面的な剥離が生じ、化粧目地部分は全体的に欠失している。便所棟の背面(南面)では角石の一部がずれだしている。中央玄関基壇は向かって右奥の部分が沈下している。原因は入隅近くの堅樋から溢れた雨水と考えられ、軸部も沈下している。建物周囲の雨落延石は南面の乱れが大きく叩きも破損している。

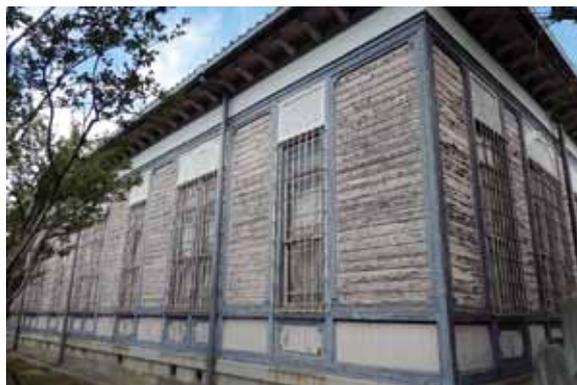
図 2-2 外壁塗装の劣化（会堂棟南東隅）

外壁は塗料が劣化し、特に南面と東面では木部が露出している箇所がある。正面玄関上の木製バラストレード（手摺飾り）や半円形の切妻の一部が腐朽している。

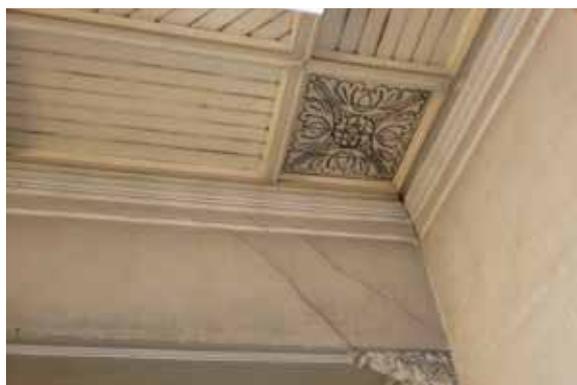
図 2-4 講堂の演壇上の垂れ壁の亀裂

中央玄関右側の柱が沈下し、周囲の床も沈下して、漆喰壁にも大きな亀裂が生じている。通用玄関内部の腰壁には亀裂が見られ、一部は塗り直されている。各部屋の床板は長年の使用により摩耗している。また、漆喰壁や漆喰天井には亀裂が生じている。特に講堂の演壇上の垂れ壁は中央部が垂下し無数の亀裂が生じている。貴賓室天井の布貼りは劣化して変色している。窓廻りの戸締り金具や遮光装置は欠失している。

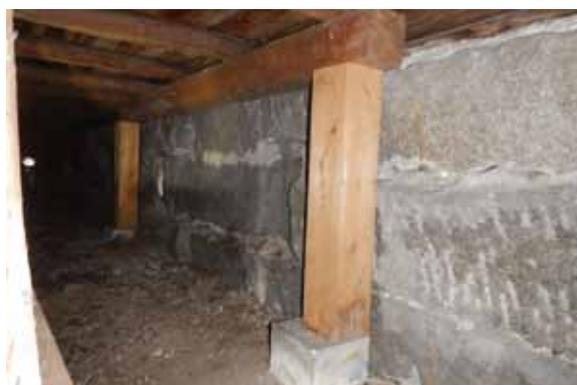
図 2-6 沈下箇所の補強（中央玄関右側）

床下は、中央玄関右側が沈下し劣化も顕著である。また床束の浮きや過去の蟻道が散見され、特に講堂の演壇は床下に収納された状態が長く、蟻害を受けている。

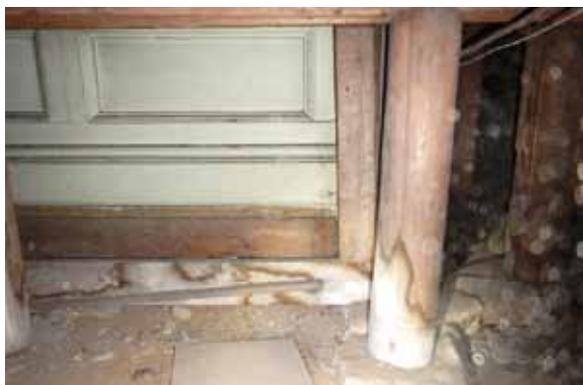
図 2-7 講堂の演壇

また、公会堂講堂の上下可動式の演壇は、主な機構は存置されているが、現在は劣化等により下がったままの状態となっている。上下に可動できるよう機能の復原を目指すこととするが、機能復原が難しい場合は機構を保存するなど、詳細については今後の保存修理において決定する。

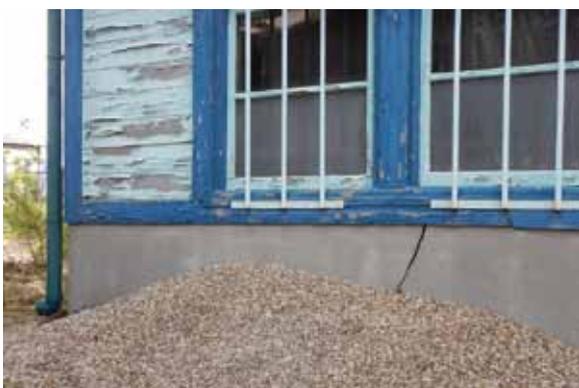
図 2-9 モルタル仕上げの壁の亀裂

基礎部分は、布基礎から窓下までモルタル仕上げの壁となっており、数か所に亀裂が生じている。外壁は塗料が劣化し、とくに南面と東面では木部が露出している箇所がある。屋根は棧瓦葺で、平成4年（1992）に葺替えられており目立った破損はない。

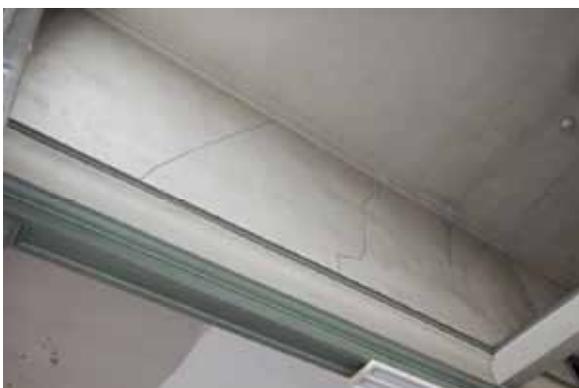
図 2-11 漆喰壁の亀裂

漆喰仕上げの壁や天井は各所に亀裂が生じている。特に中央の天井立ち上がり部分は顕著で、小屋組の揺れが原因と考えられる。明かり窓や妻面開口部の下方の壁には、侵入した雨水による汚損が見られる。出入り口は吊り下げ式の引き戸に改変されレールの撓み大きい。床は低く転ばし根太床と思われるが、顕著な垂下は見られない。

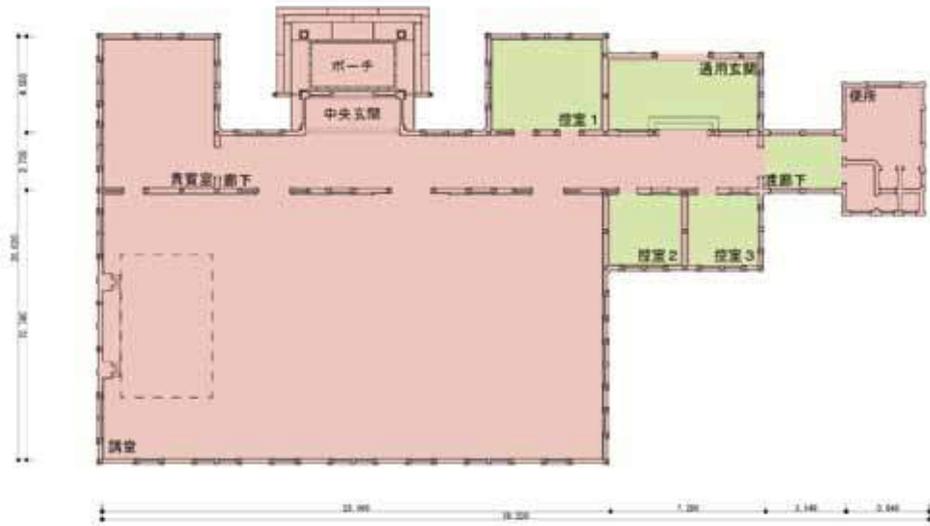
図 2-13 部分の設定

公会堂		外観、講堂、貴賓室、便所、中央玄関、ポーチ、廊下
物産陳列所		外観、内部
門柱		門柱全体

公会堂		控室1、控室2、控室3、通用玄関、渡廊下
物産陳列所		なし
門柱		なし

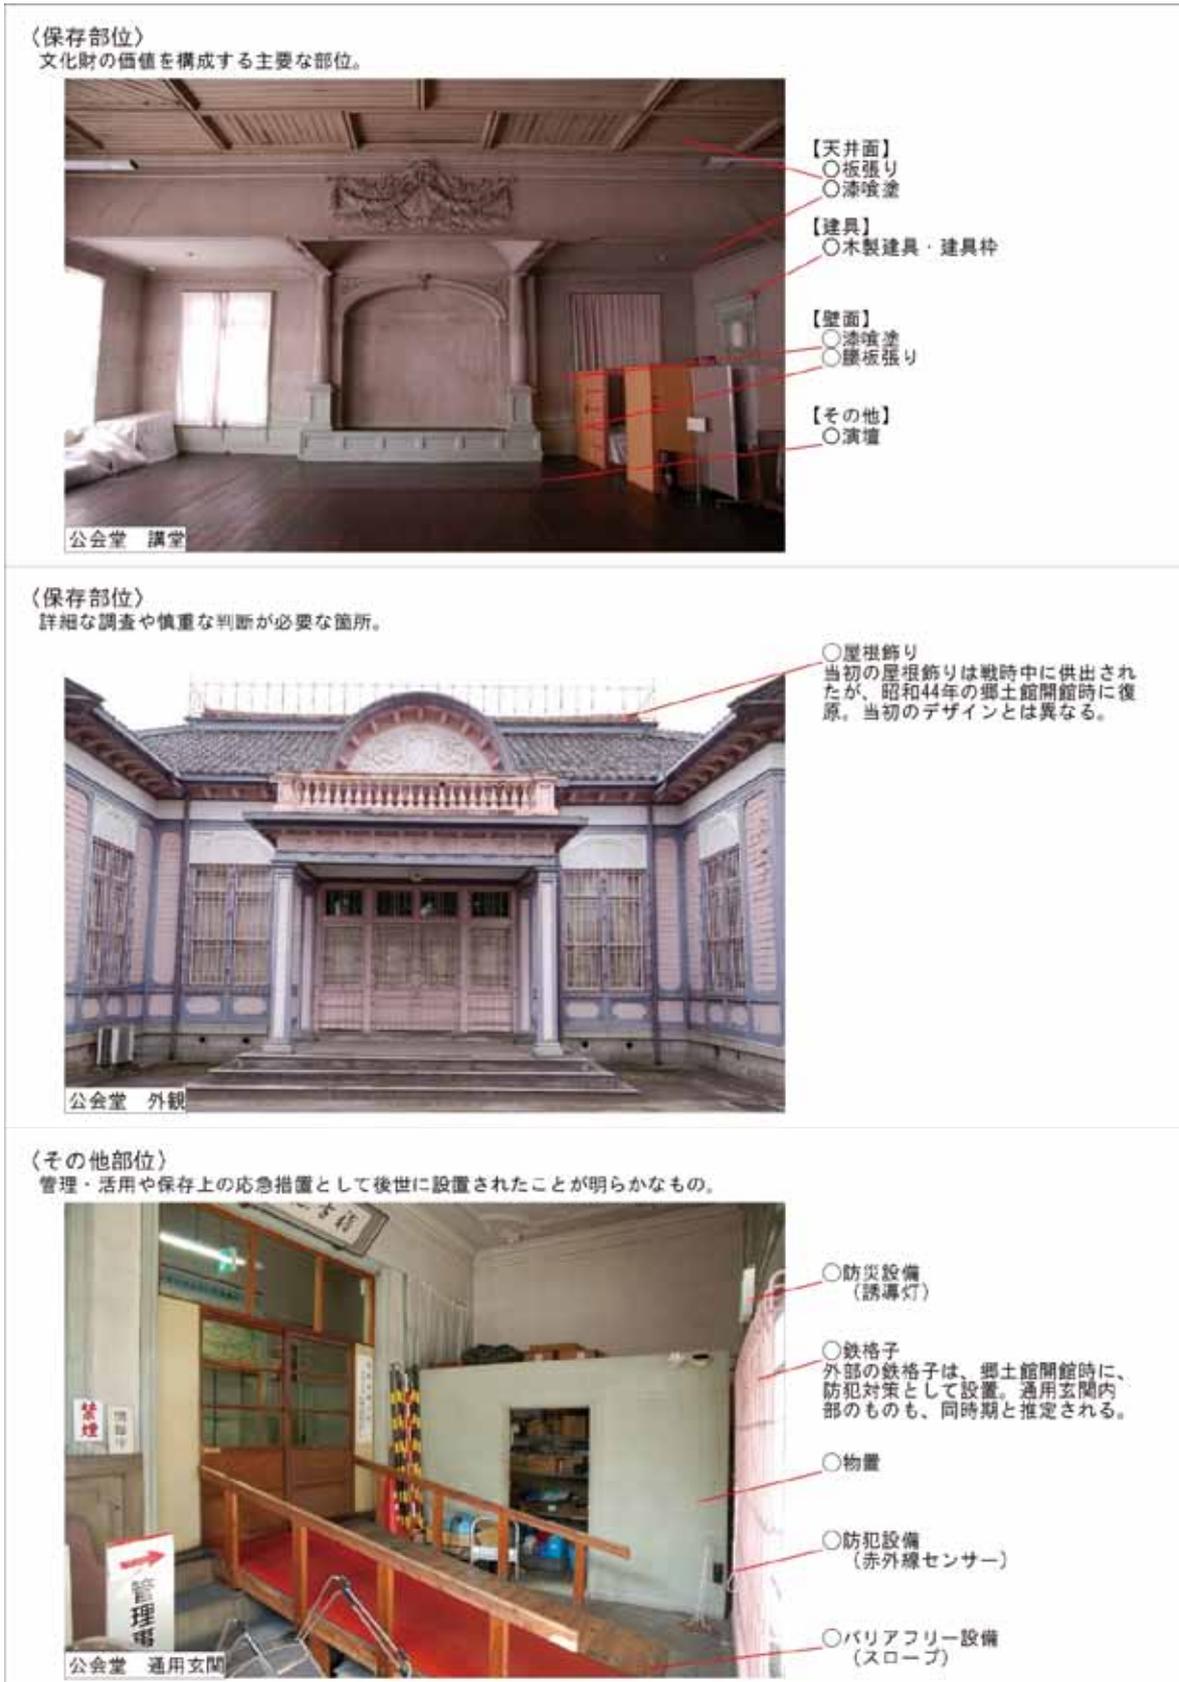
図 2-14 部位の設定

注3 文化庁文化財保護部「重要文化財（建造物）保存活用計画策定指針」では、部位の区分を基準1～5としているが、公会堂・物産陳列所・門柱の3棟は、本計画策定後に本格的な保存修理を実施する予定である。そこで、本計画では部位を2つに区分することとし、保存修理後に改めて詳細な区分を行う。なお、同指針においては、「基準1：材料自体の保存を行う部位」、「基準2：材料の形状・材質・仕上げ・色彩の保存を行う部位」、「基準3：主たる形状及び色彩を保存する部位」、「基準4：意匠上の配慮を必要とする部位」、「基準5：所有者等の自由裁量に委ねられる部位」としているが、本計画における「保存部位」は基準1～3、「その他部位」は基準4～5に相当する。区分の詳細は資料編1「建造物の保護に係る部位の設定」に記す。

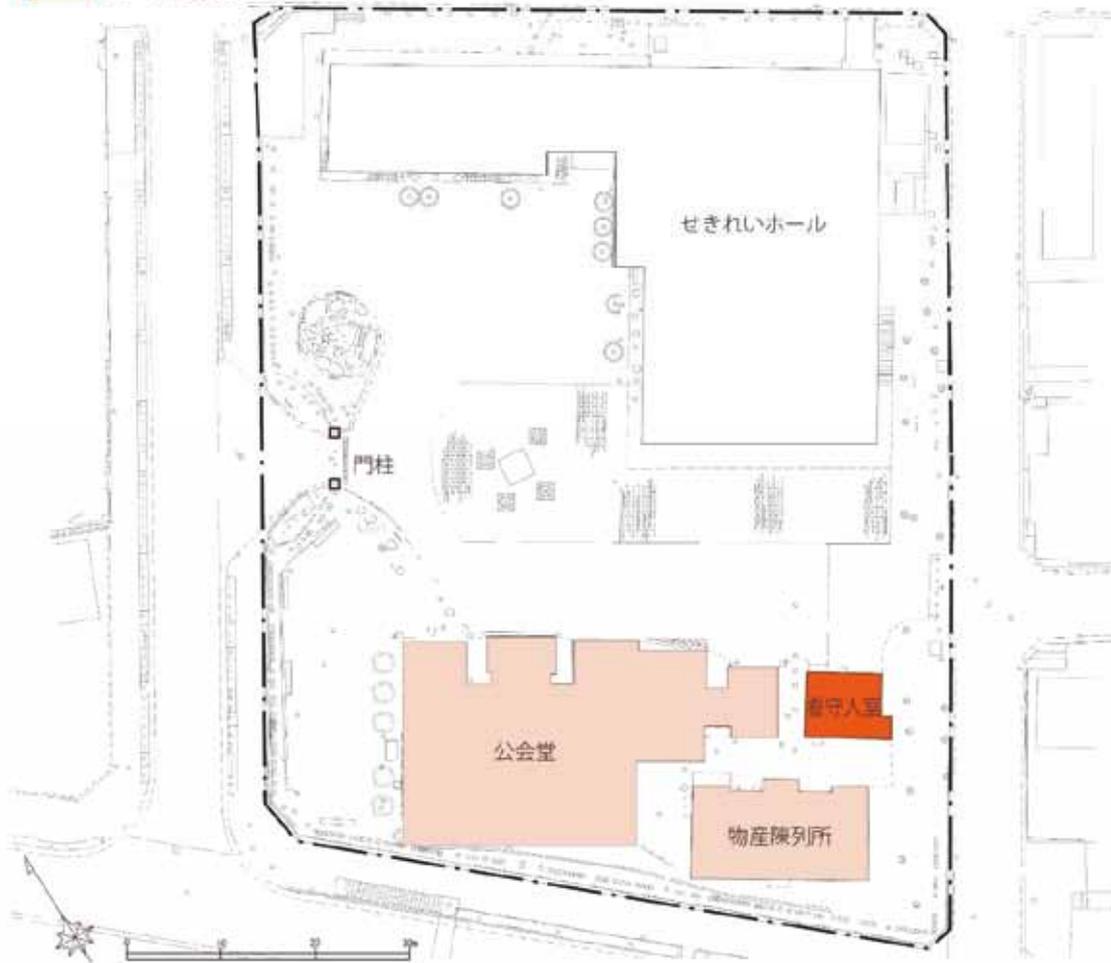
図 4-1 防火管理区域

- 防火管理区域（計画区域）
- 重要文化財（建造物）
- 第1次近接建造物

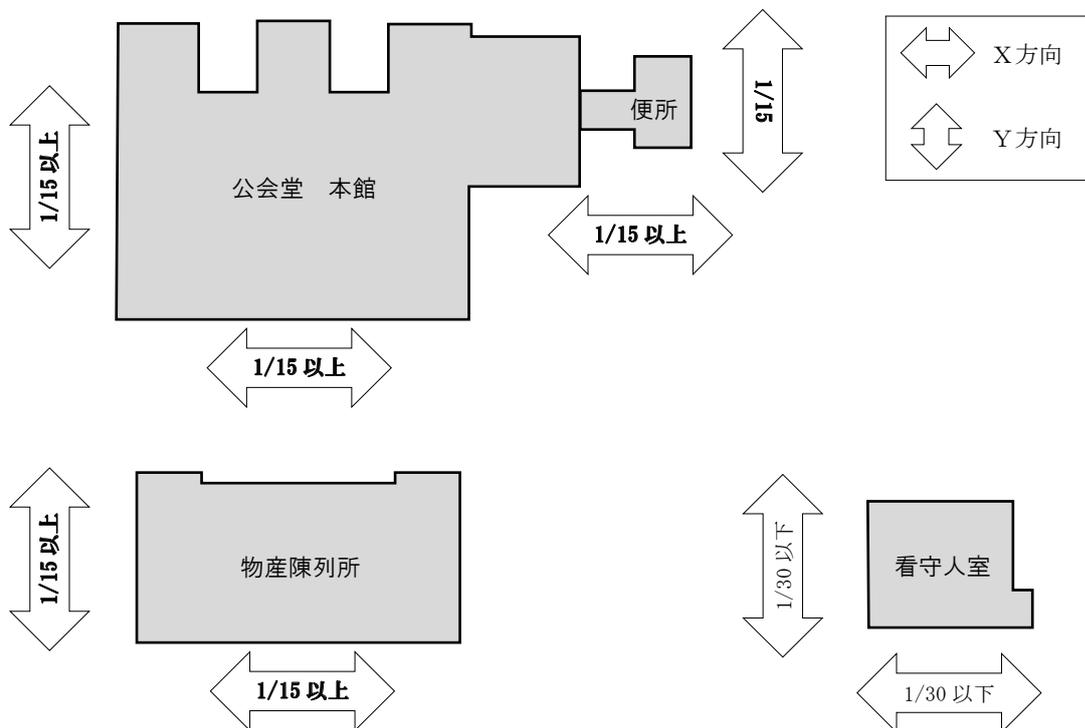
図 4-4 大地震時の建物の変形量

中地震時 ^{注2}		大地震時 ^{注3}	
	X方向	Y方向	X方向	Y方向
公会堂 本館	1/120 以上	1/120 以上	1/15 以上	1/15 以上
公会堂 便所	1/40 程度	1/120 以上	1/15 以上	1/15
物産陳列所	1/60 以上	1/60 以上	1/15 以上	1/15 以上
看守人室	1/120 以下	1/120 以下	1/30 以下	1/30 以下

※1/15 これ以上は倒壊に対する安全性を確保できない。

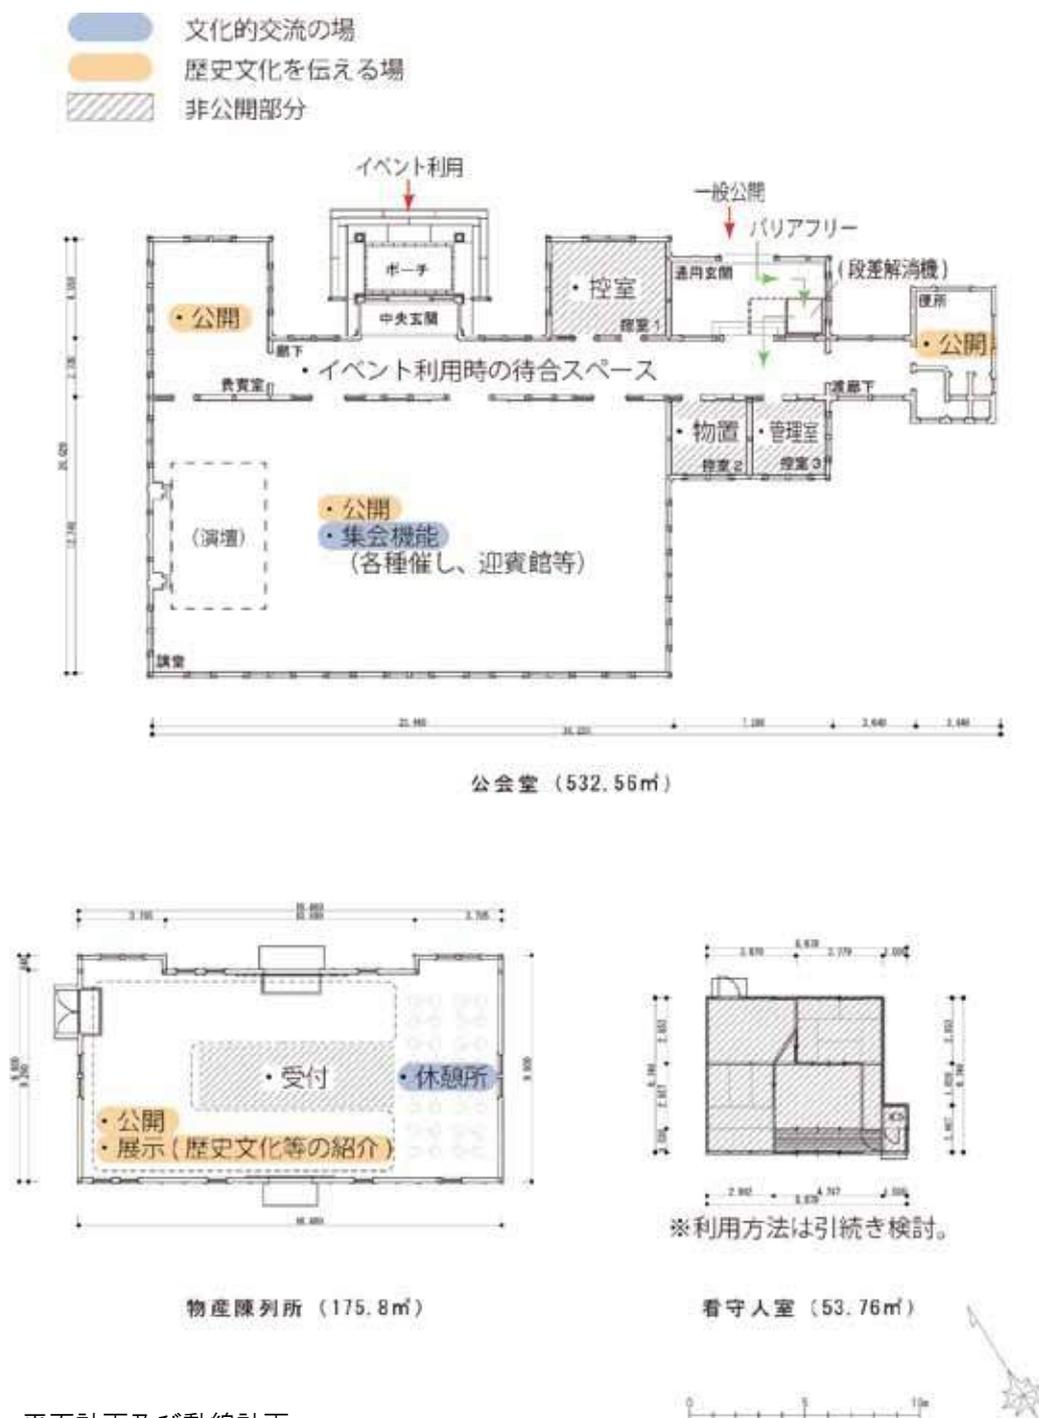
図 5-3 平面計画及び動線計画

公会堂及び陳列所ともに、館内は自由動線とする。公会堂の出入口は、一般公開時には通用玄関を利用し、イベント開催時には中央玄関を開放する。また、バリアフリー動線として設置する段差解消機は、新築する便所棟への設置と合わせて検討する。（「(3) 活用に係る設備等の整備計画」にて後述）

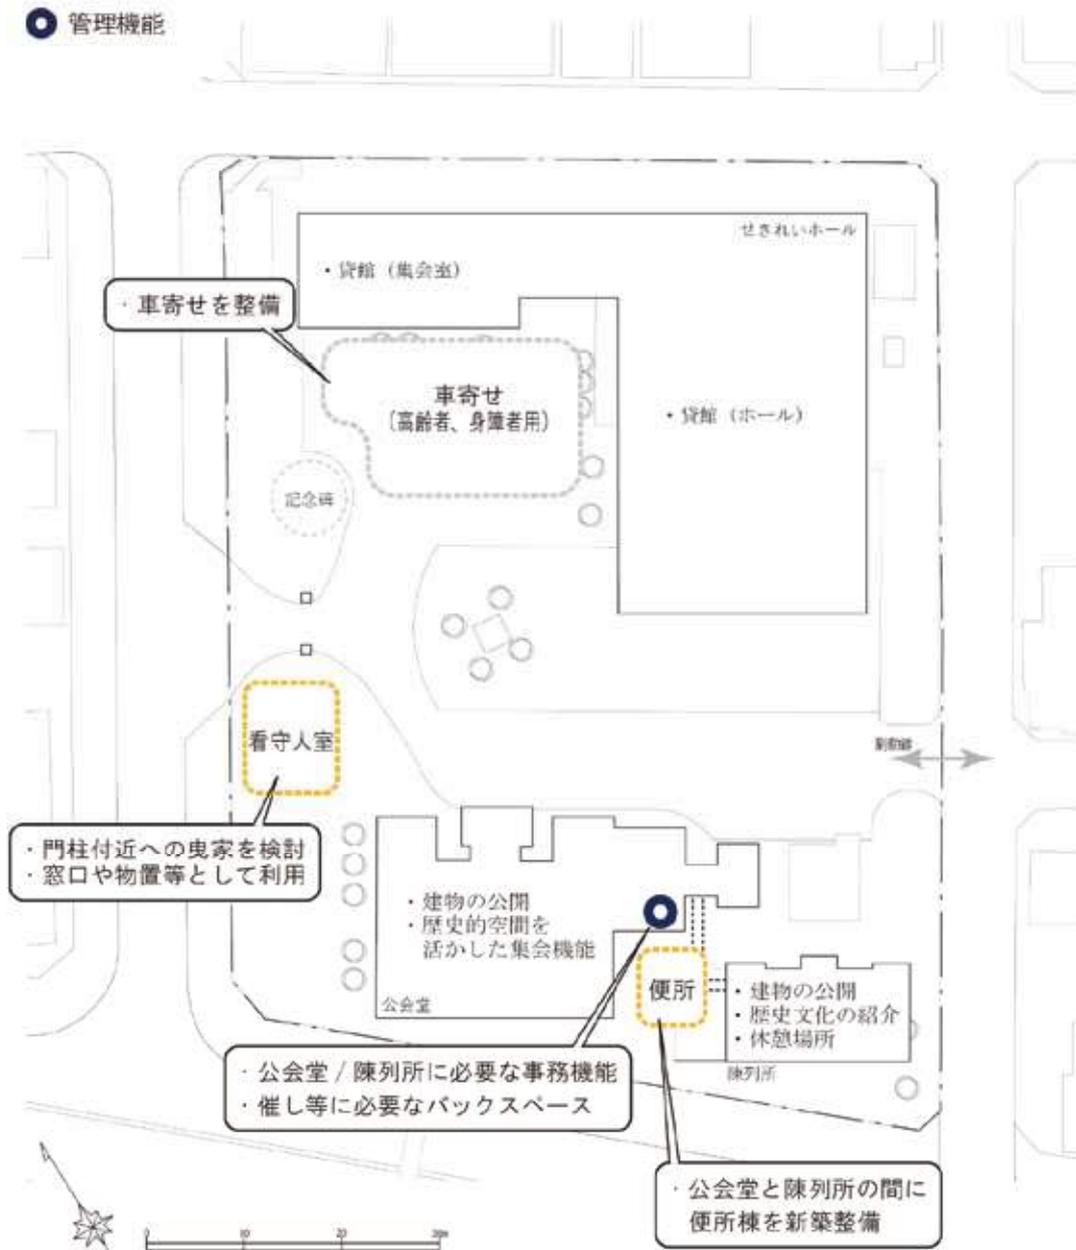
図 5-5 外構及び周辺整備計画

今後積極的な活用を図るために、敷地内への一般車両の乗り入れを禁止する。ただし、敷地の一角に、高齢者・身障者用の車寄せを設ける。場所は、重要文化財2棟に近接しないよう、せきれいホール（集会棟）南側とする。高齢者・身障者の乗降に加え、演奏会等に必要の荷物の搬入出での使用も想定するが、一時的な利用に限定する。
