## 月見櫓周辺の発掘調査を実施しました

『岡崎城跡整備基本計画 - 平成28年度改訂版 - 』(H29.3)の策定を受け、今後岡崎城跡の整備を検討するための基礎となる岡崎城の城郭遺構について、積極的に調査研究を進めていきます。この調査研究の一環として、今回、月見櫓およびその周辺の発掘調査を実施しました。

今回は月見櫓発掘調査の成果を紹介します。

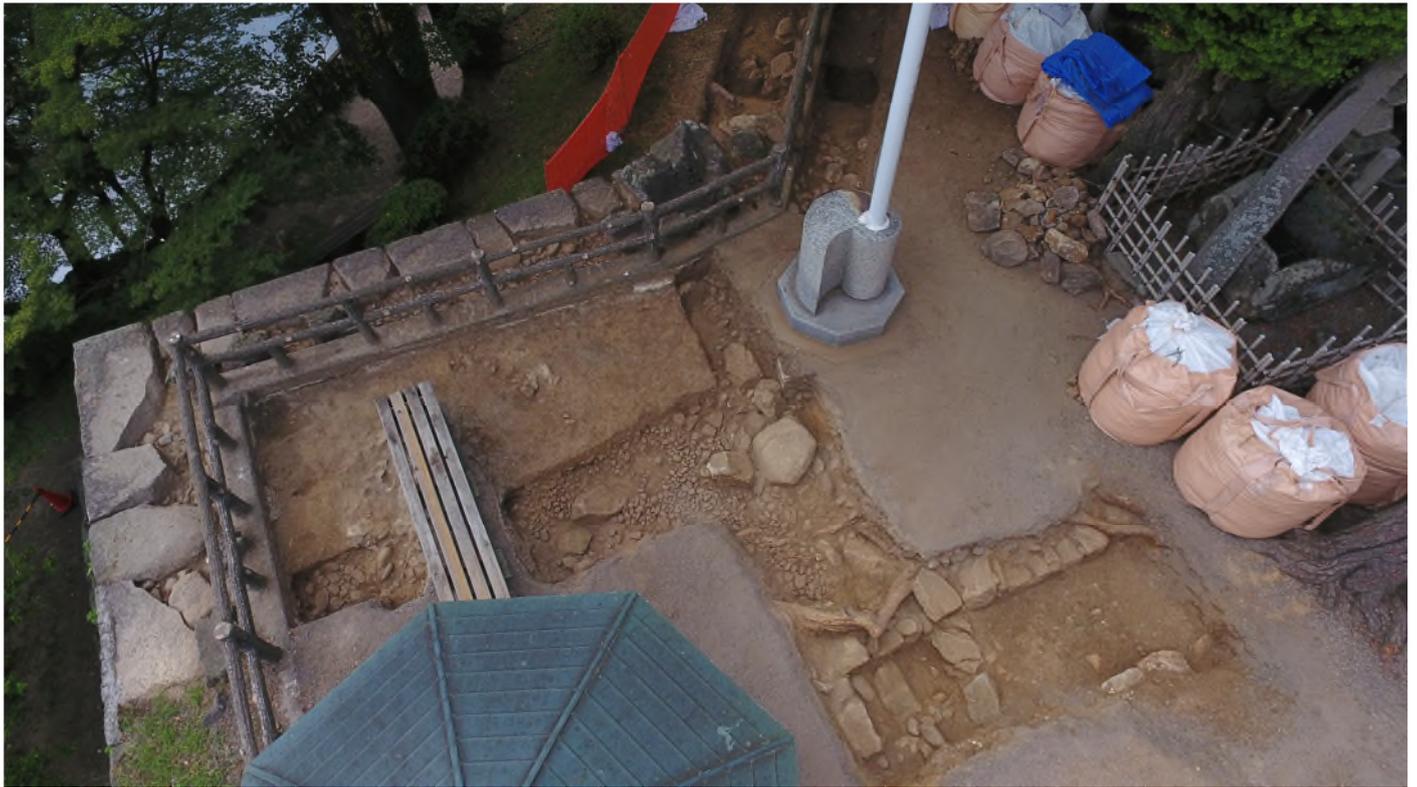
写真1 発掘された月見櫓（東から）

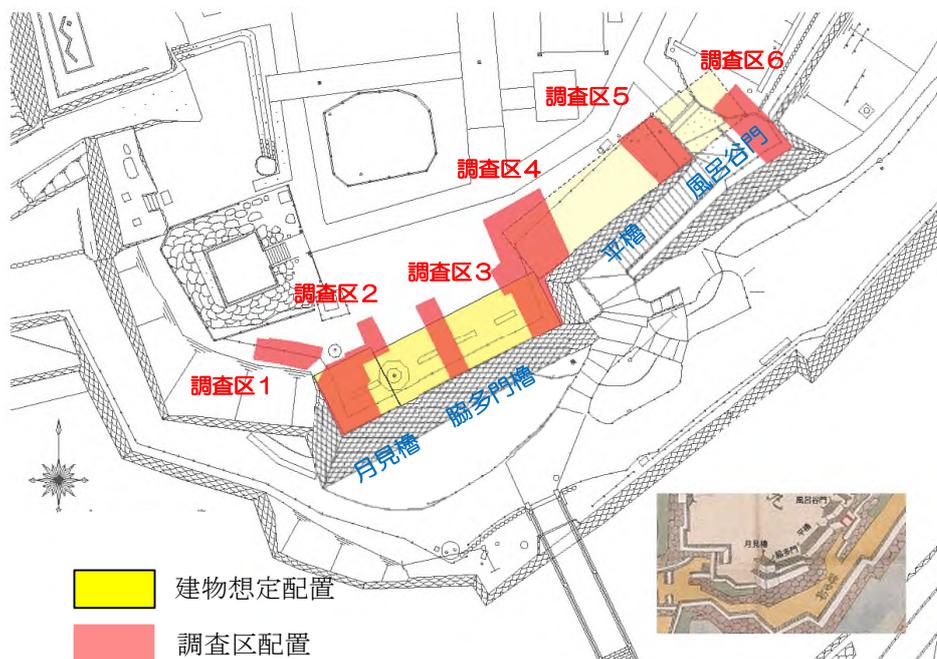
図1 現況平面図と調査区配置図

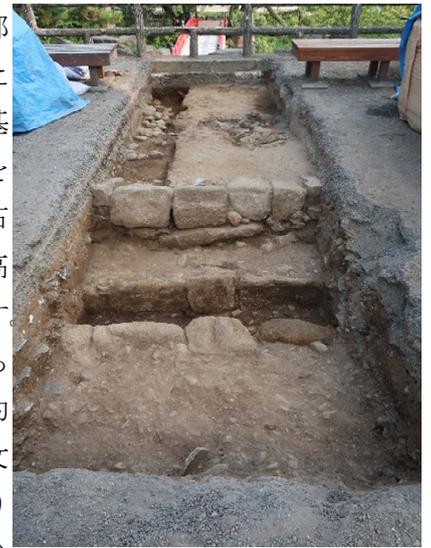
脇多門櫓の中央部よりやや西側にあたります。建物北辺の基礎石積みと石組溝を確認しました。基礎石積みは 2 段積みで、高さ約 45 cm を測ります。櫓台石垣の天端から基礎石積みまでは約 5.1m を測り、書上文書の 3 間 (5.4m) よりやや小さいことが分かります。

写真 4 調査区 3 全景（北から）

石組溝は排水用と考えられ、底面も石材が敷かれその上に小礫が敷き詰められています。基礎石積みから石組溝の中心までの距離は約 1.0m を測り、屋根の雨落ち溝としては近接することから、軒下に位置する排水溝と考えられます。

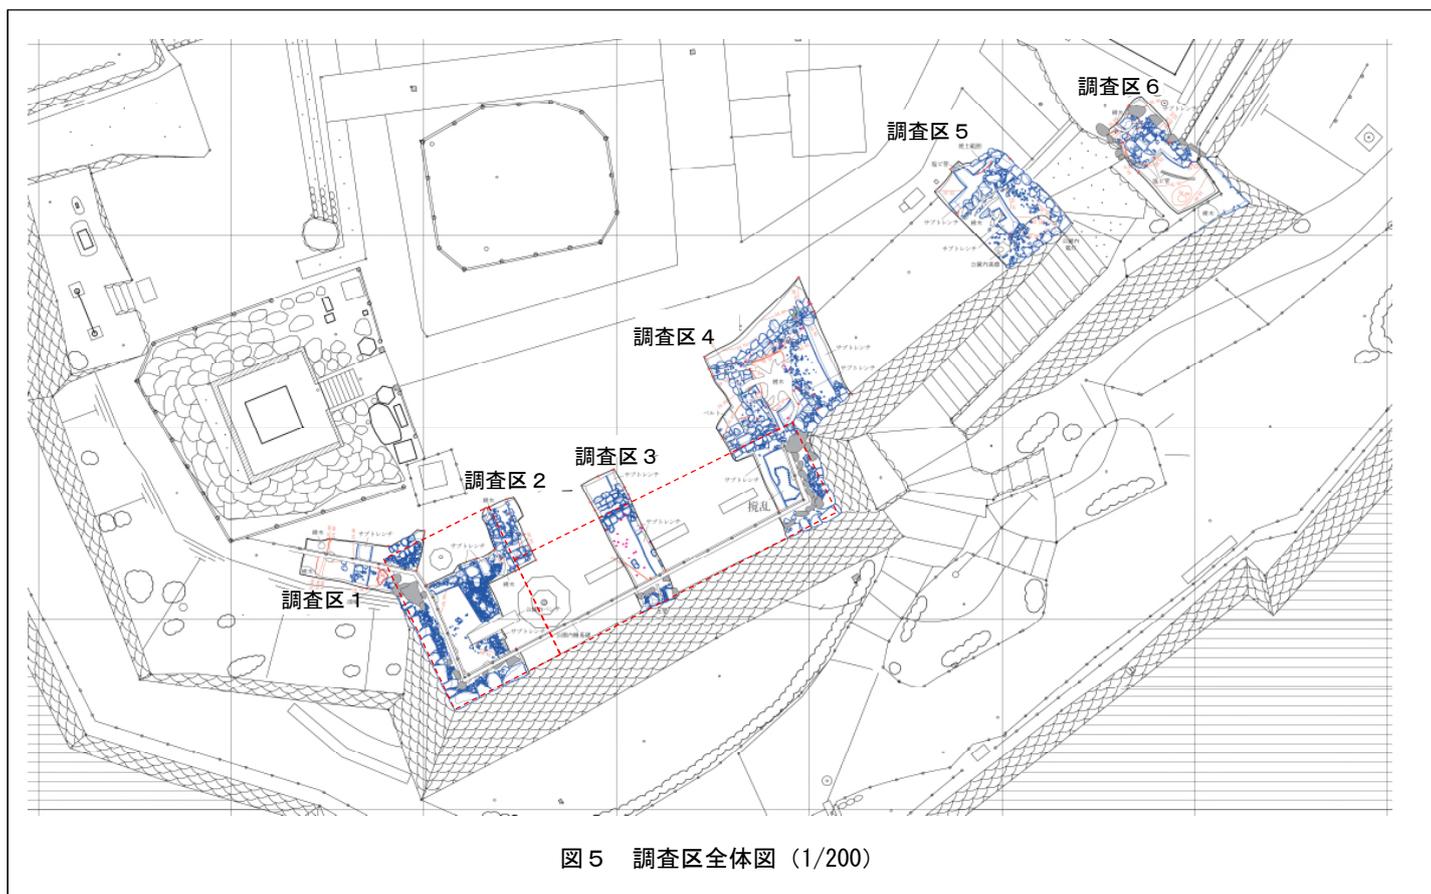
図 5 調査区全体図 (1/200)
