## 岡崎城跡の石垣に見られる特徴

# 岡崎城跡 石垣めぐり

# もの言わぬ歴史の証人「石垣」

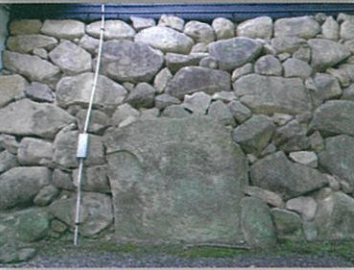
① 本丸天守台石垣(北面) □  
約2×2mの【鏡石】で、廊下橋正面に配置されています。鏡石は権威の象徴や経済力の誇示などのため、意図的に配置されています。

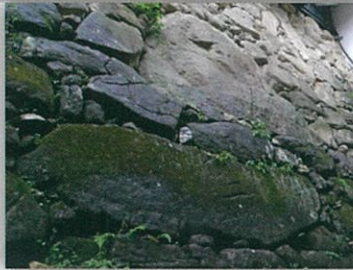
⑩ 本丸天守台石垣(東面) □  
自然石の長大な【横長石】を用いた石垣で、その上にさらに鏡石を配置しています。  
(※通常は見学できません)

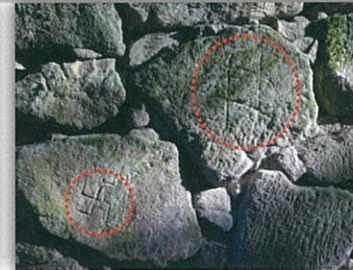
③ 本丸埋門石垣(南面) □  
石材の表面に【刻印】が刻まれています。刻印は大名・家臣・石工集団などの家紋や記号の他、採石段階の記号など諸説あります。  
(※菅生川端石垣にも見られます。)

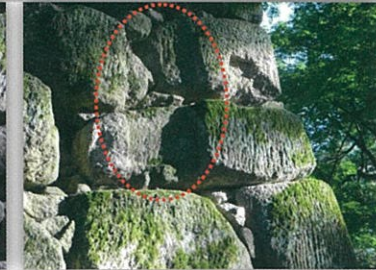
⑧ 本丸埋門石垣(南面) □  
埋門の部材の【欠き込み痕跡】が石垣に残っています。この石垣の向かい側にも同じ加工痕跡が残っています。

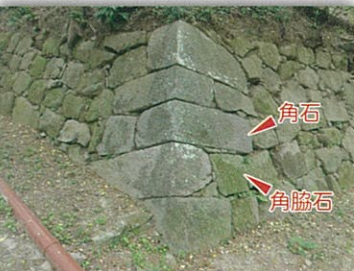
⑬ 持仏堂曲輪腰巻石垣 □  
直方体の角石の控えの長短を交互に組み合わせる積み方【算木積み】で、角石の隣の角脇石と一体となって強固な石垣となります。

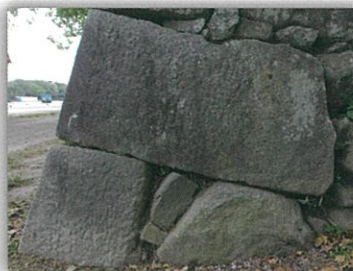
⑬ 菅生川端石垣 □  
石材を積み上げた後、石材の表面を美しく整えるための【はつり仕上げ】がみられます。ノミ等で行う表面加工の一種です。

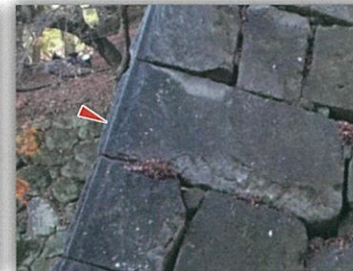
⑭ 本丸辰巳櫓下石垣 □  
角石の稜線を削り出し、一直線状に仕上げる【江戸切り】がみられます。月見櫓台石垣などにも見られます。

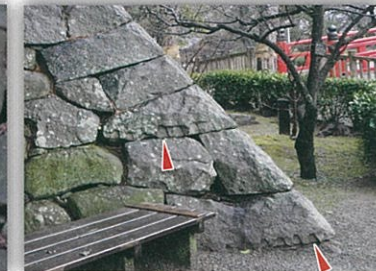
⑦ 月見櫓台石垣 □  
巨石から石垣用の石材を割取る際につく【矢穴】の痕跡が残ります。城内の多くの石垣で確認できます。

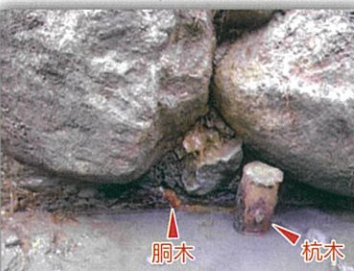
⑪ 菅生川端石垣の基礎  
菅生川沿いの柔らかい地盤に築かれているため、松材の【胴木】と【杭木】で不同沈下を防いでいます。

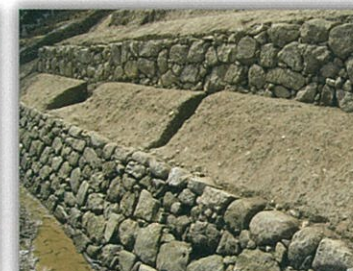
⑫ 東曲輪腰巻石垣  
東曲輪の斜面下の腰巻石垣と、斜面中腹にもう一段、石垣が見つかりました。法面保護のためと考えられます。

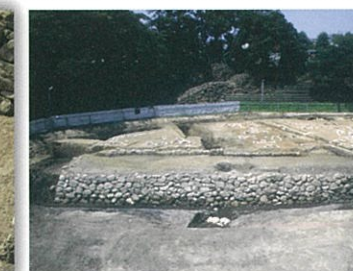
⑫ 菅生曲輪堀石垣  
武家屋敷の遺構とともに、堀石垣が見つかりました。南北の屋敷地を繋ぐため、堀に土橋が架けられていました。

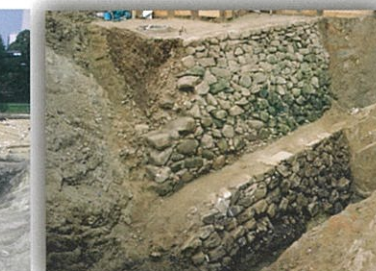
⑬ 大林寺郭堀石垣  
岡崎城の外堀(大林寺郭堀)に中世末～近代初頭に築かれたと思われる石垣で、上下に分かれ間に犬走りがあります。石垣の総高は7.5m以上です。

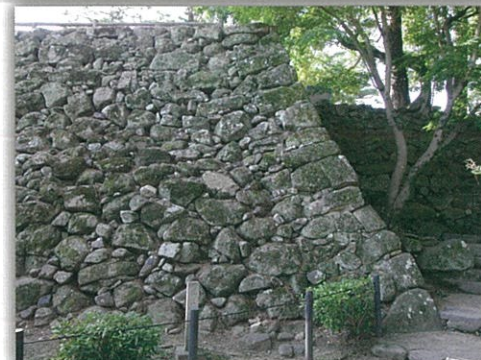
⑥ 本丸脇多聞櫓台石垣 □  
【自然石積み】自然石をそのまま使用して積む技法。石材の大きさ・形が不揃いで、石材同士の間隙がでるため、間詰め石を多く必要とする。

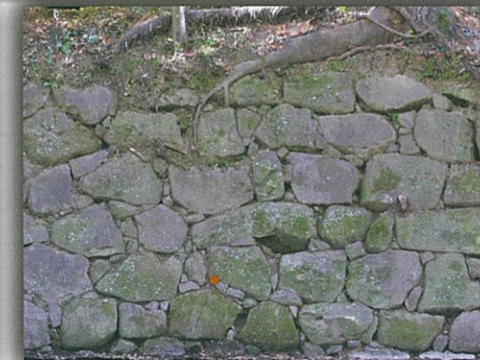
⑮ 持仏堂曲輪腰巻石垣 □  
【割石積み】割った石材を使用して積む技法。石材の大きさ・形が整い、表面へのノミ加工が施されるものも含む。

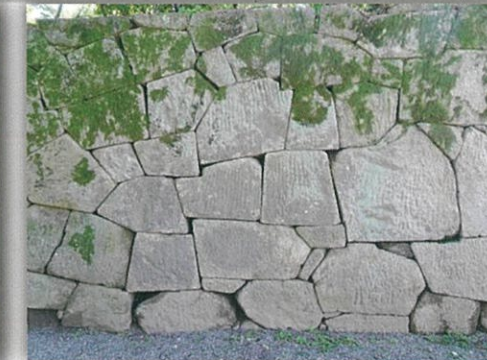
⑤ 本丸大手口石垣 □  
【切石積み】割石をさらに加工した切石を使用して隙間無く積む技法。

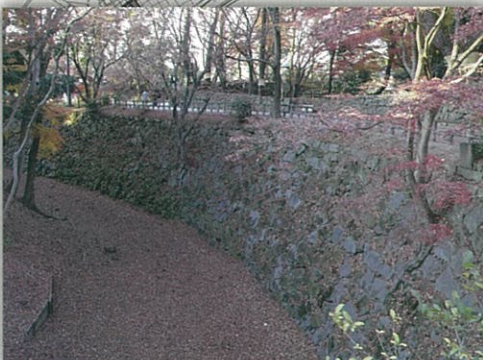
③ 清海堀石垣 □  
曲線状の深い堀を構成する石垣です。一部に天守台に次ぐような古い石垣が残っています。

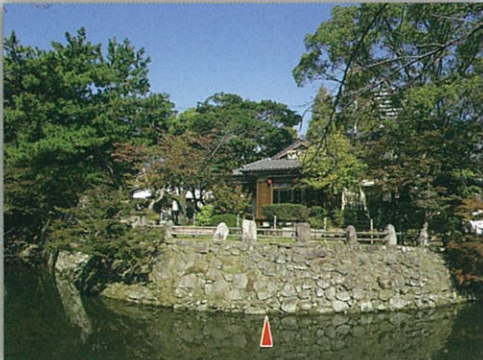
⑮ 隠居曲輪石垣 □  
絵図に描かれたとおり、半円形の曲輪を構成する石垣です。石垣は何度も補修された痕跡が残ります。幕末に石垣が崩れた記録があり、明治時代の古写真にも崩れた状態で写っており、同時代に補修されています。

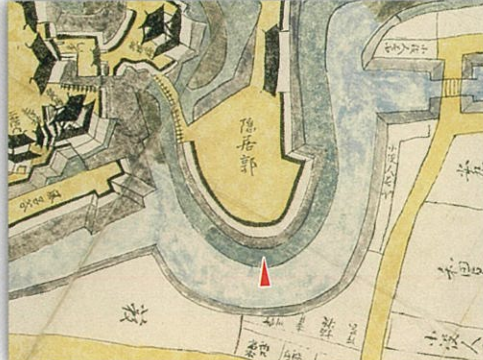
⑮ 龍城堀石垣 □  
連続する3重の石垣の隅角部を見ることができます。龍城堀の石垣には何度も補修された痕跡があります。

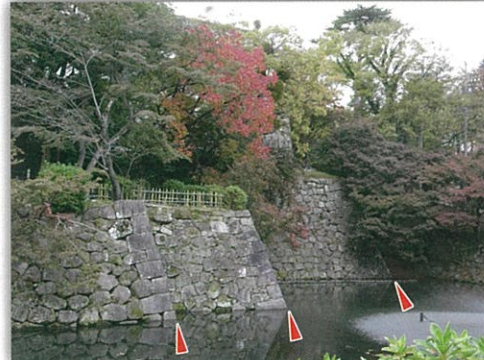
④ 本丸大手南袖石垣 □  
城内で最も高い石垣です。高さ約11mを測ります。左右の石垣と複雑に折り重なっています。

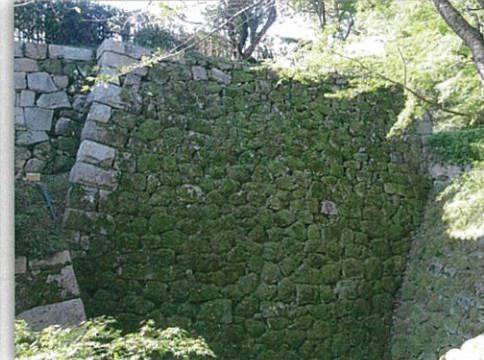
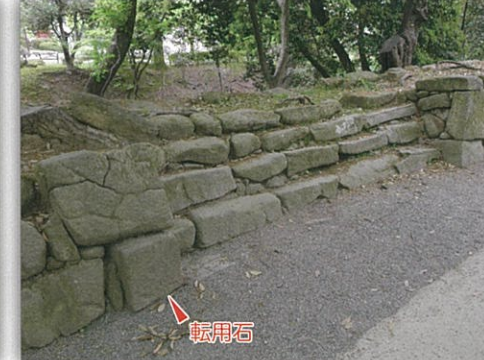
② 持仏堂曲輪の雁木 □  
岡崎城跡内では数少ない雁木(石階段)です。城内で唯一の転用石(墓石)が使用されています。

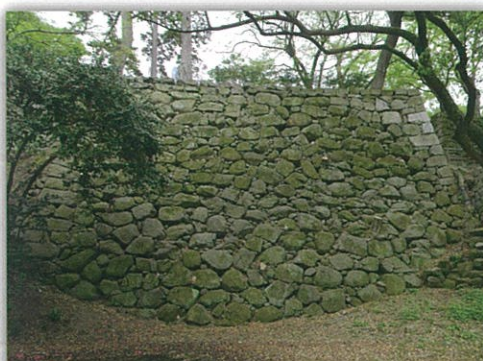
⑪ 埋門北袖石垣 □  
築石に大きい石材(自然石と割石)を使っており、高さも10mを超す立派な石垣です。

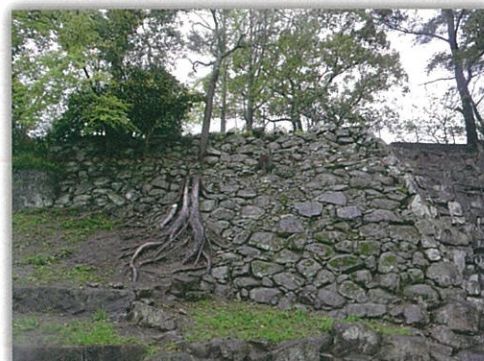
⑫ 南切通し石垣 □  
堀底を道として利用したもので、S字状に曲がります。東隅櫓からの横矢がかかる(敵の側面から矢を射る)構造となっています。

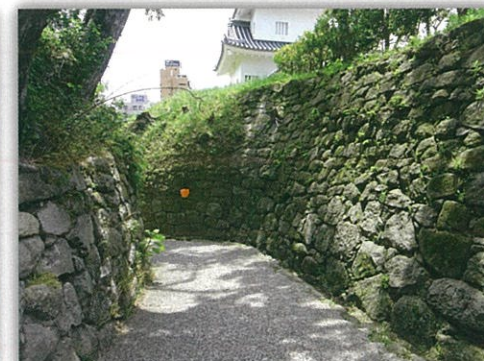
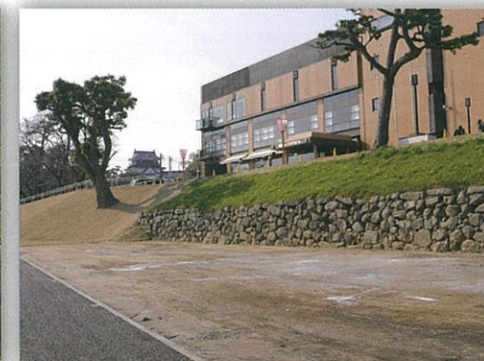
⑬ 菅生川端石垣 □  
菅生川沿いの石垣で、発掘調査により全長400m、高さ5.4mにも及ぶことが分かりました。城外郭の防御、治水の役割がありました。
